Asbestinventarisattest

Heuvelstraat 30, 2400 Mol

Attestnummer : **20261106-000318.000**
Uitgegeven op : **06.11.2026**
Geldig tot : **06.11.2036**

Niet-asbestveilig

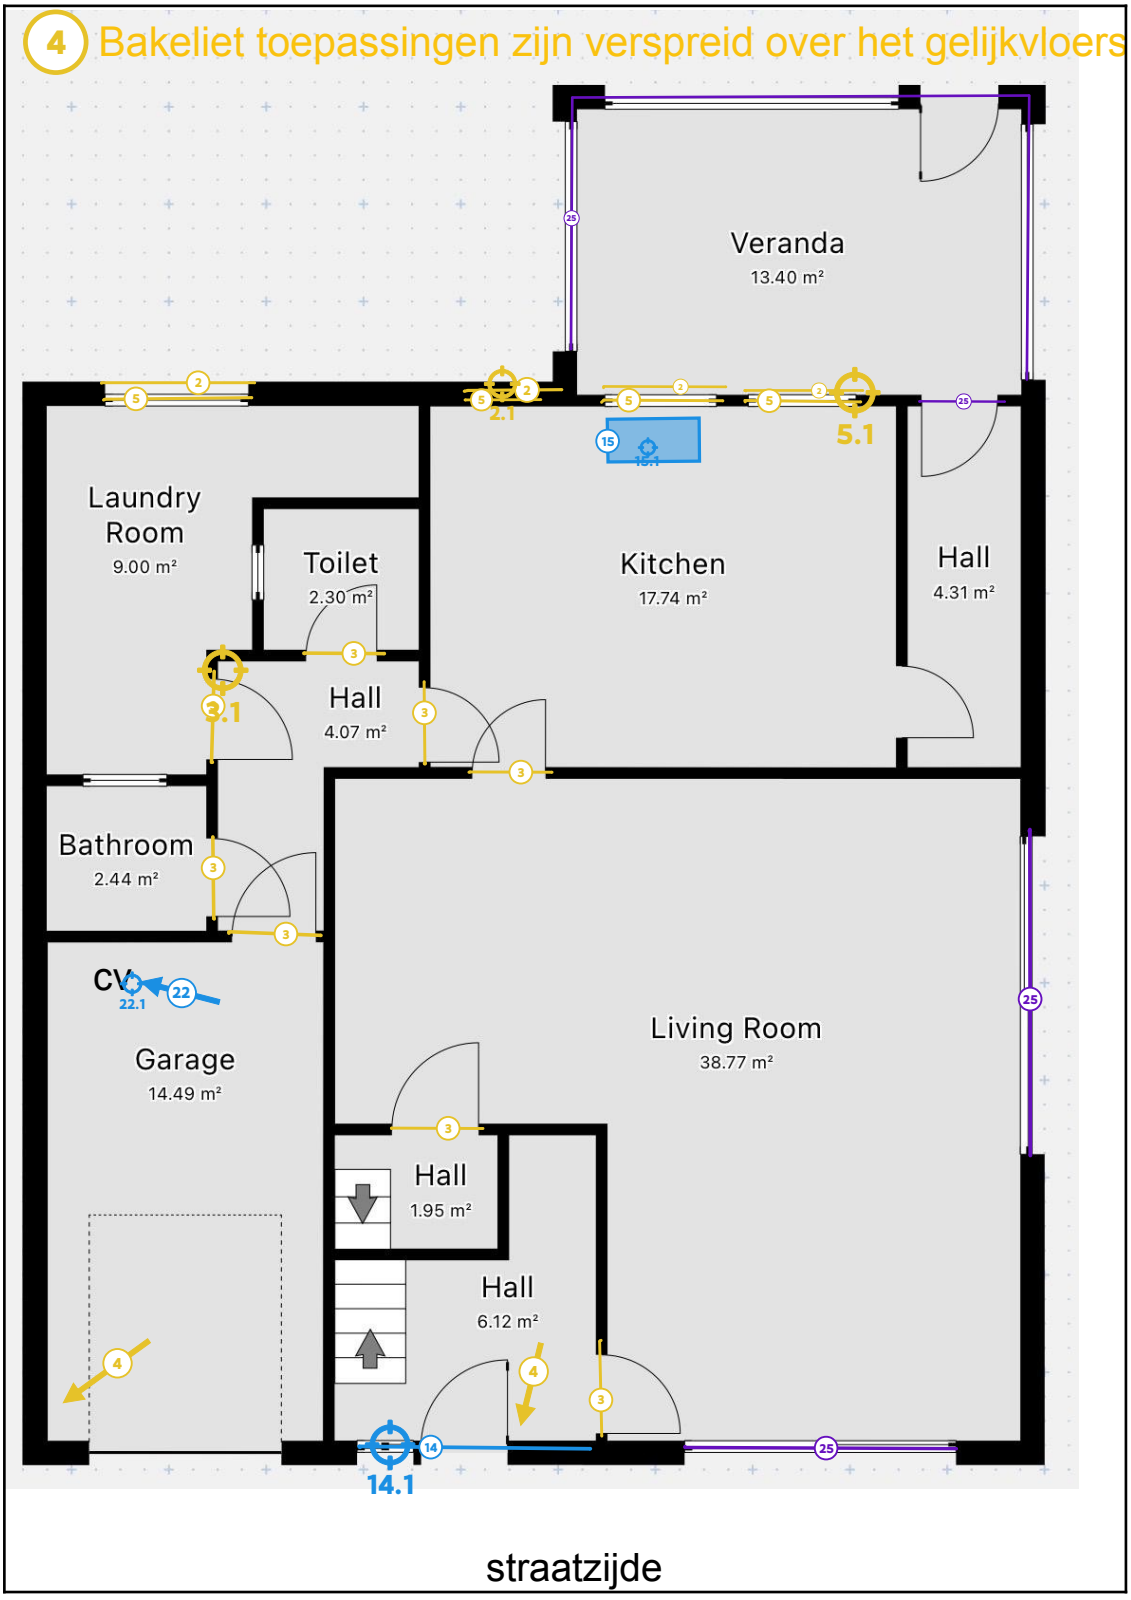
Plan 1.2: Woning plan glvl

2. Kit kozijn-muur (met staalname) aluminium raam	Asbestmateriaal	Zorgvuldig beheren
2.1 Code: 8 kit kozijn-muur alu	Puntmonster	-
3. Deurdorpel binnen (massal)	Asbestmateriaal	Zorgvuldig beheren
3.1 Code: 5 deurdorpel binnen	Puntmonster	-
4. Bakeliet toep.(schakelaars-stopcontact.-verdeeldozen)	Asbestmateriaal	Zorgvuldig beheren
5. Kit kozijn-glas (met staalname) aluminium raam	Asbestmateriaal	Zorgvuldig beheren
5.1 Code: 7 kit kozijn-glas alu	Puntmonster	-
14. Stopverf (staalname)	Geen asbest	-
14.1 Code: 4 stopverf hout	Puntmonster	-
15. Coating spoelbak	Geen asbest	-
15.1 Code: 6 coating spoelbak	Puntmonster	-
22. Pakking brander (staalname)	Geen asbest	-
22.1 Code: 11 pakking	Puntmonster	-
25. Kit niet verdacht (visueel vastgesteld)	Overige ruimte of materiaal	-

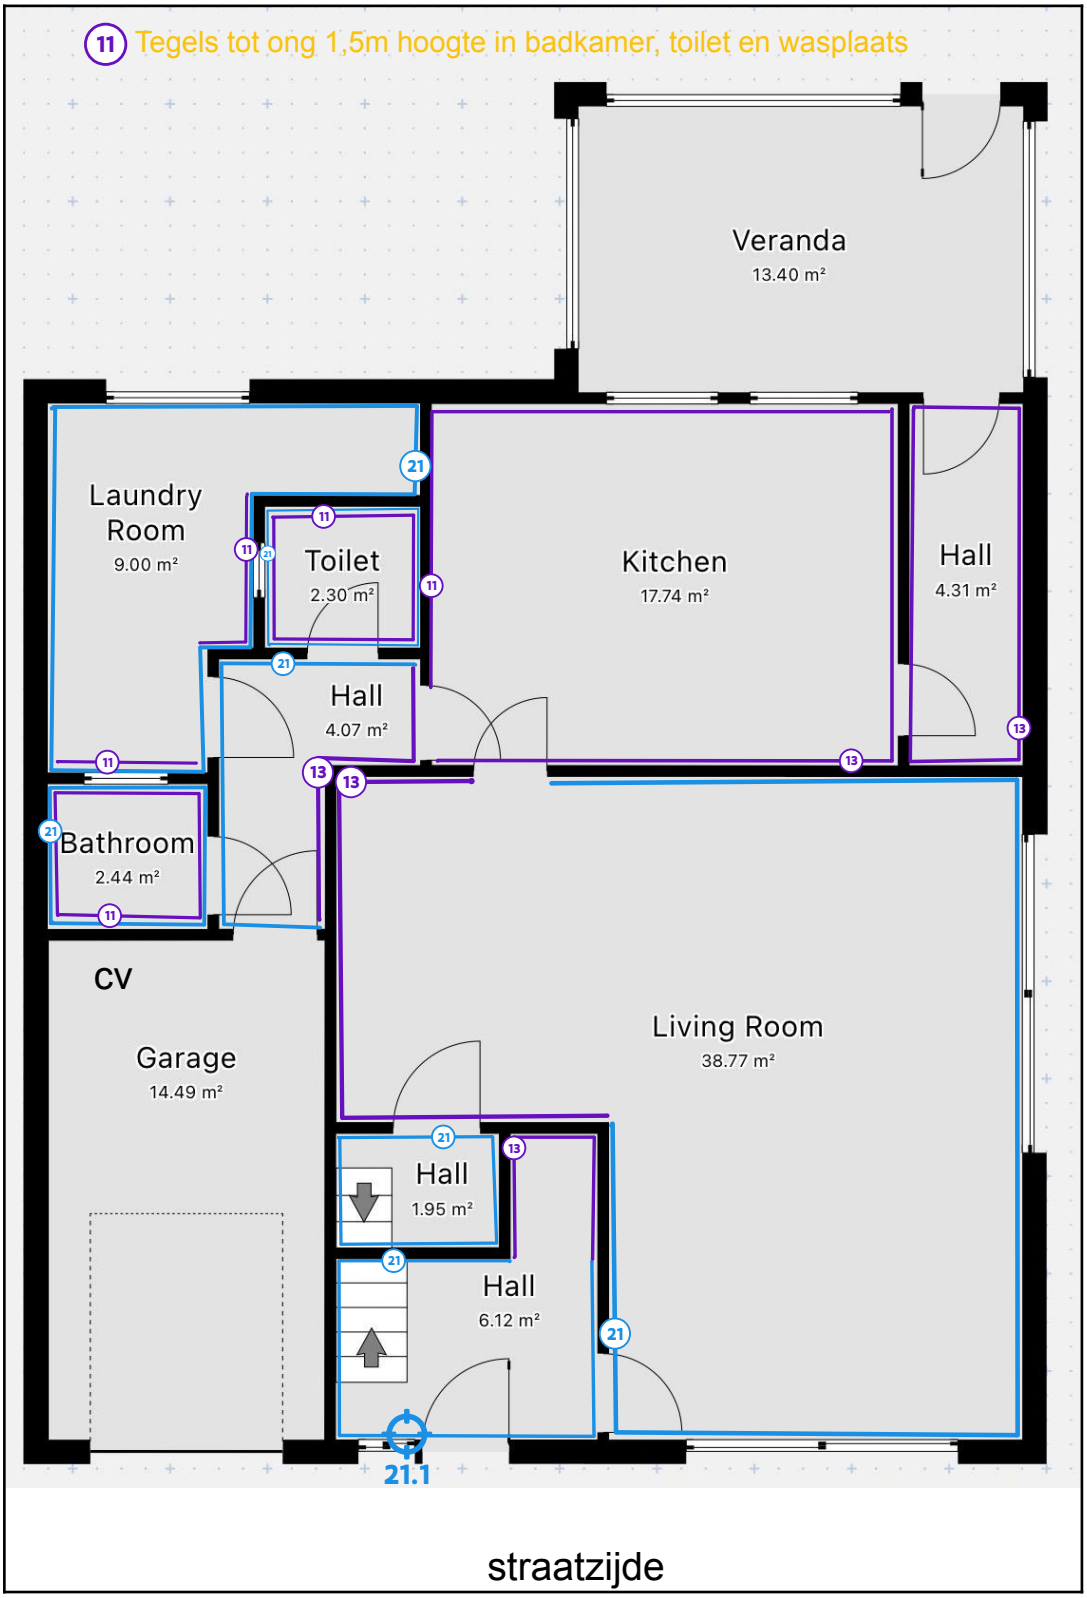
Plan 1.3: Woning plan glvl

11. Tegellijm niet zichtbaar	Advies	-
13. Ruimte achter wanden	Advies	-
21. Muurpleister	Geen asbest	-
21.1 Code: 2 muurpleister	Mengmonster	-

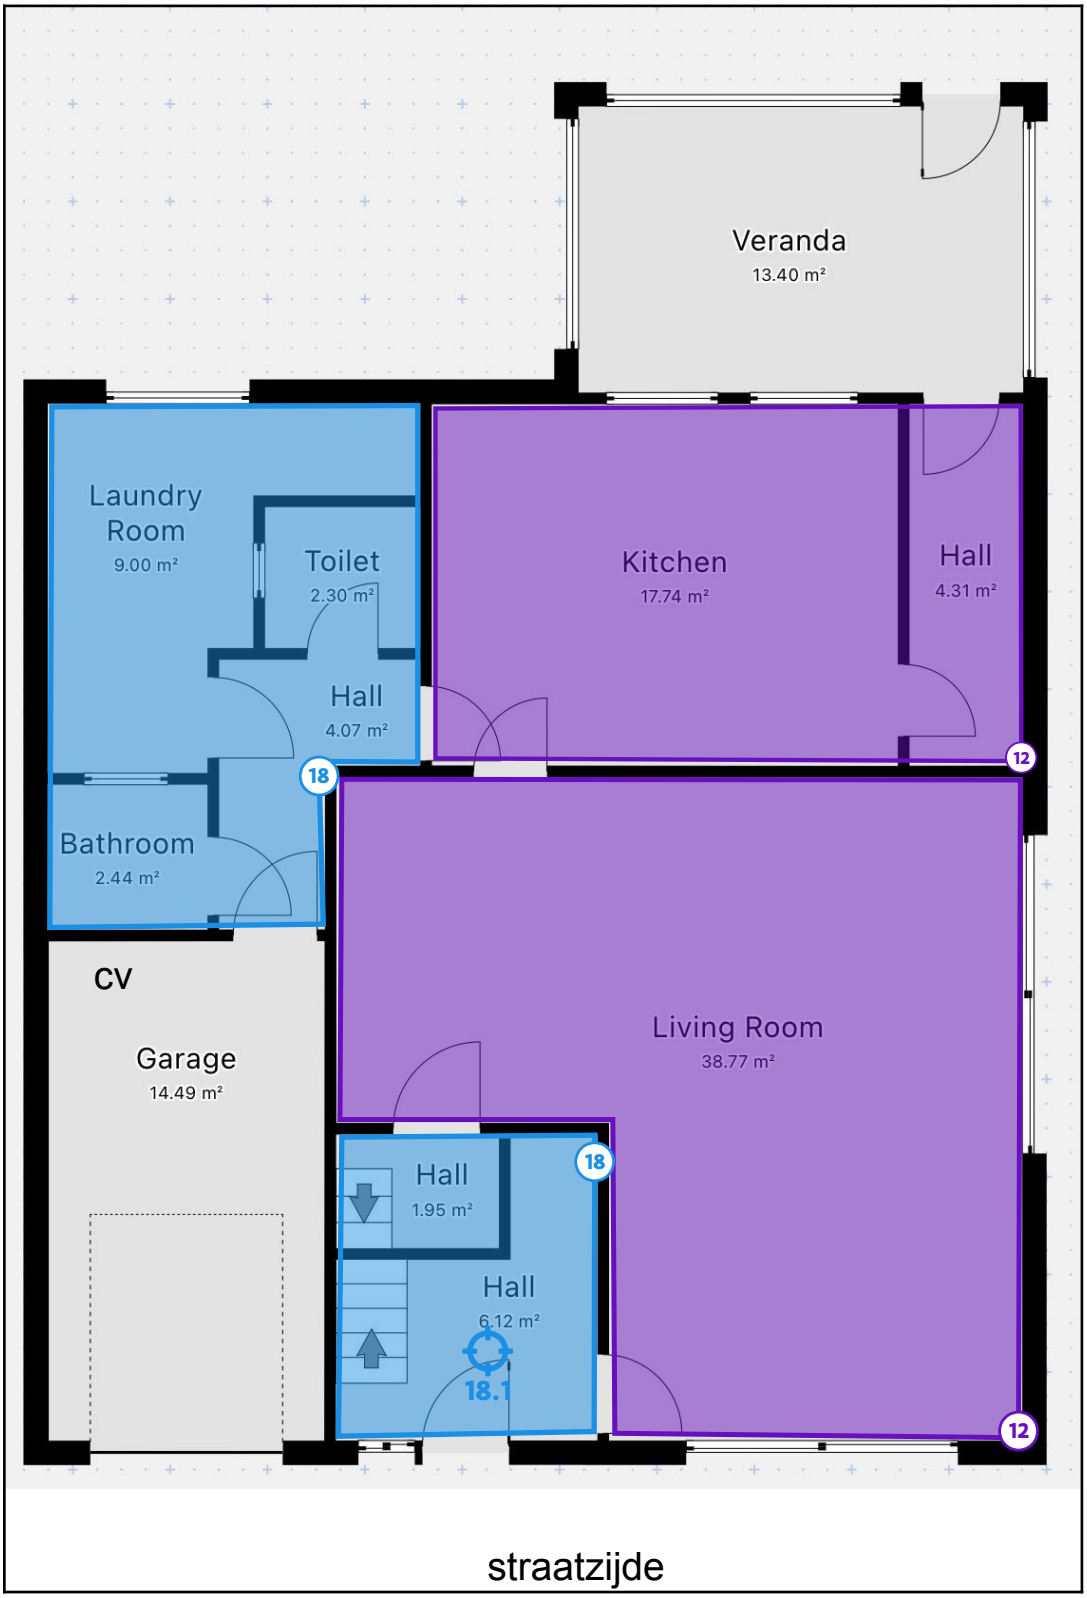
Plan 1.4: Woning plan glvl

12. Ruimte achter plafonds	Advies	-
18. Plafondpleister	Geen asbest	-
18.1 Code: 3 plafondpleister	Mengmonster	-

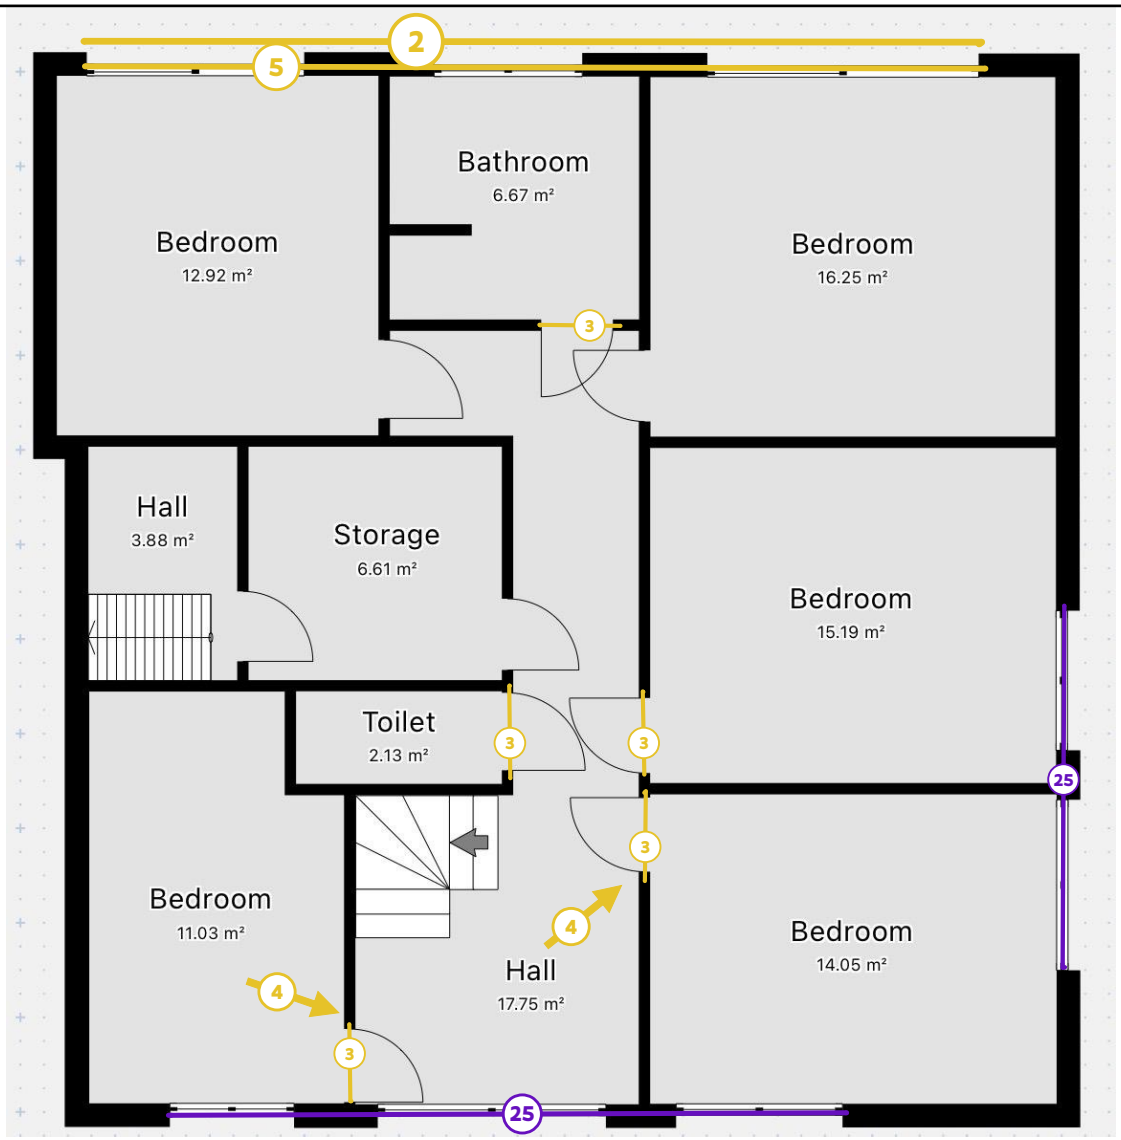
Plan 1.5: Woning plan +1

Beschrijving	Type	Actie
2. Kit kozijn-muur (met staalname) aluminium raam	Asbestmateriaal	Zorgvuldig beheren
3. Deurdorpel binnen (massal)	Asbestmateriaal	Zorgvuldig beheren

4. Bakeliet toep.(schakelaars-stopcontact.-verdeeldozen)	Asbestmateriaal	Zorgvuldig beheren
5. Kit kozijn-glas (met staalname) aluminium raam	Asbestmateriaal	Zorgvuldig beheren
25. Kit niet verdacht (visueel vastgesteld)	Overige ruimte of materiaal	-

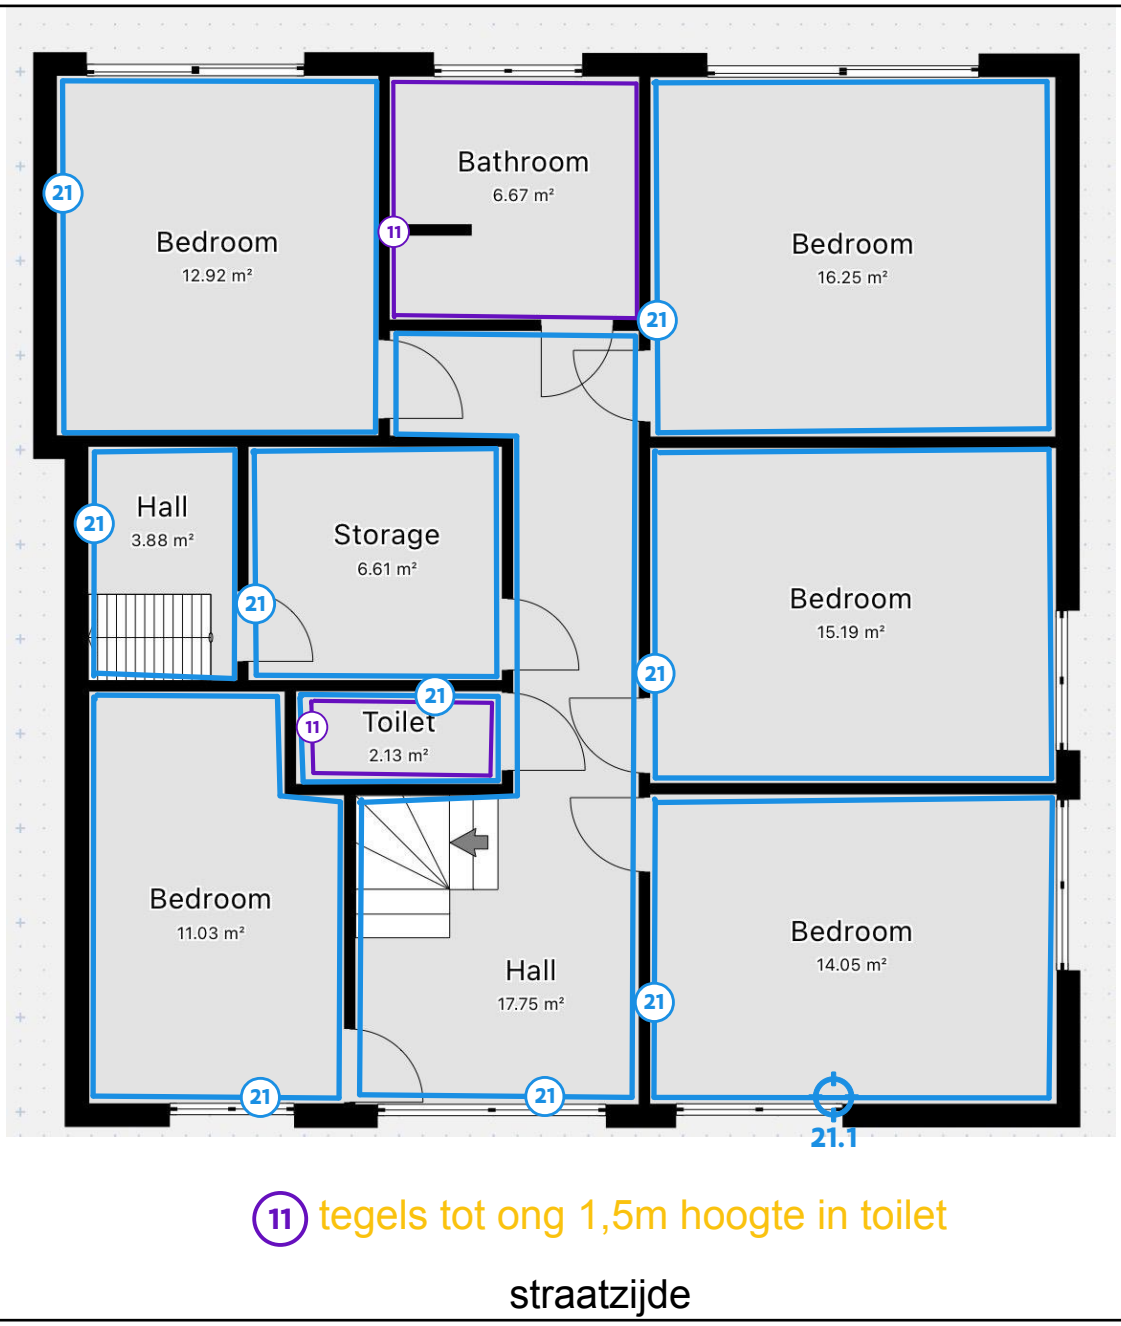
Plan 1.7: Woning plan +1

Beschrijving	Type	Actie
11. Tegellijm niet zichtbaar	Advies	-
21. Muurpleister	Geen asbest	-
21.1 Code: 2 muurpleister	Mengmonster	-

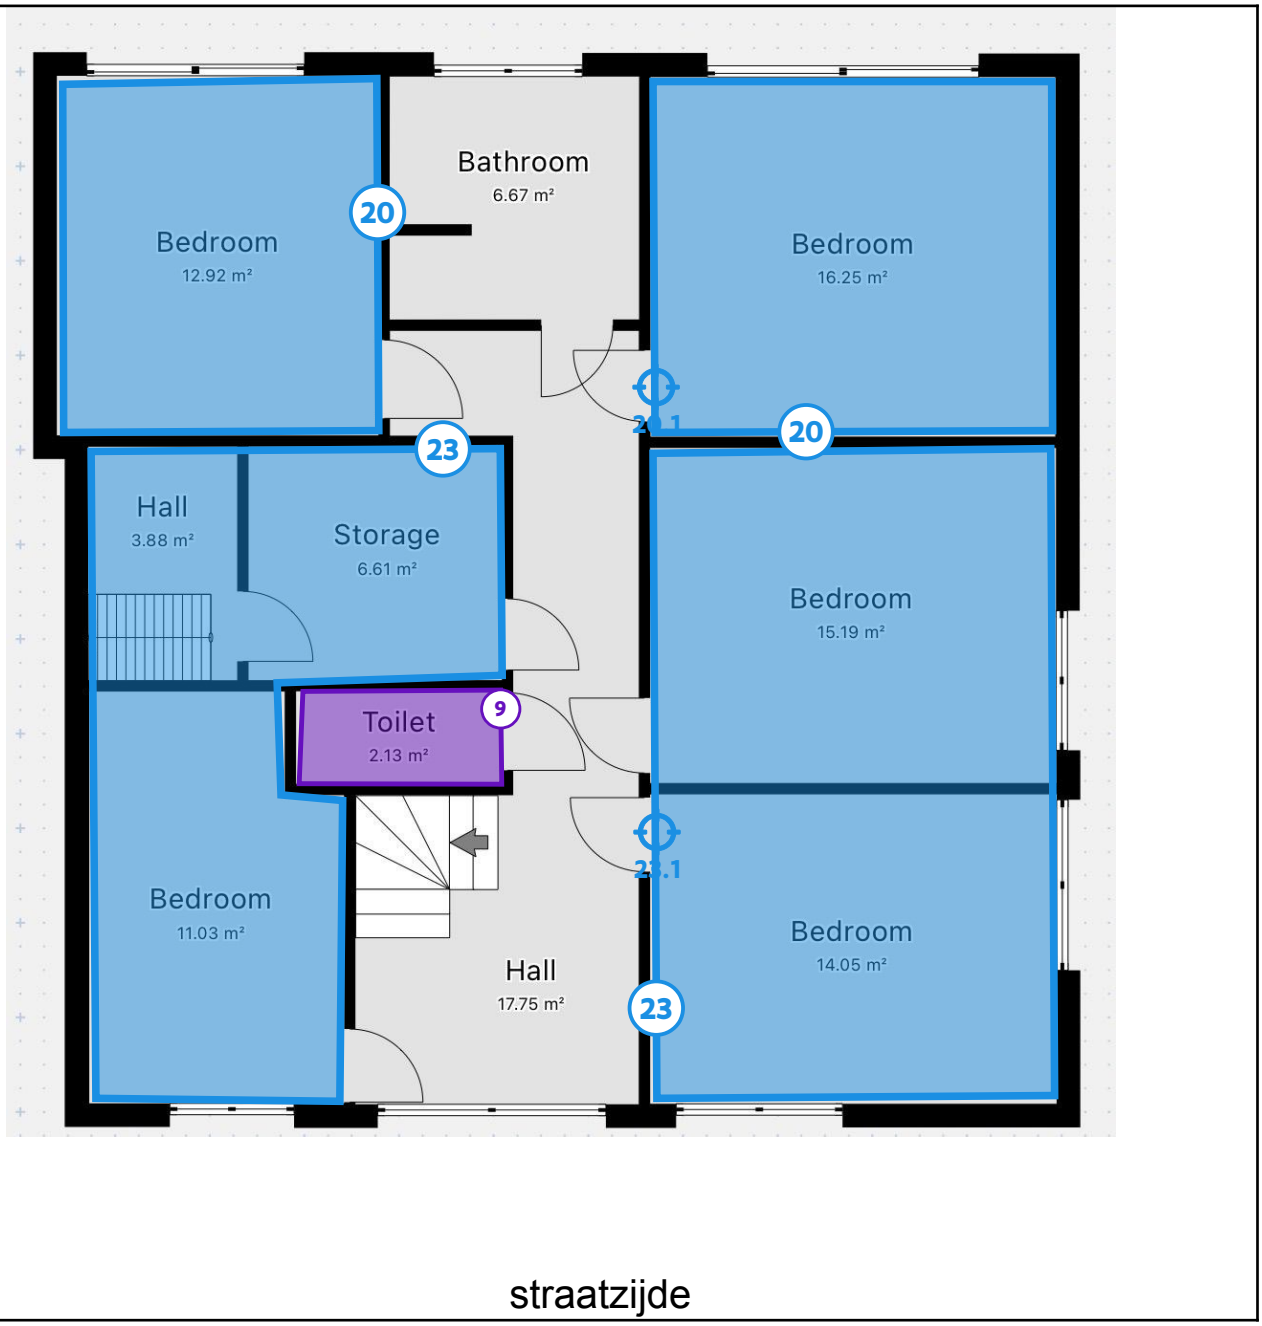
Plan 1.8: Woning plan +1

Beschrijving	Type	Actie
9. laminaat vloer	Advies	-
20. Vinylvloer rood	Geen asbest	-
20.1 Code: 13 vinyl rood	Puntmonster	-

23. Vinylvloer grijs	Geen asbest	-
23.1 Code: 12 vinyl grijs	Puntmonster	-

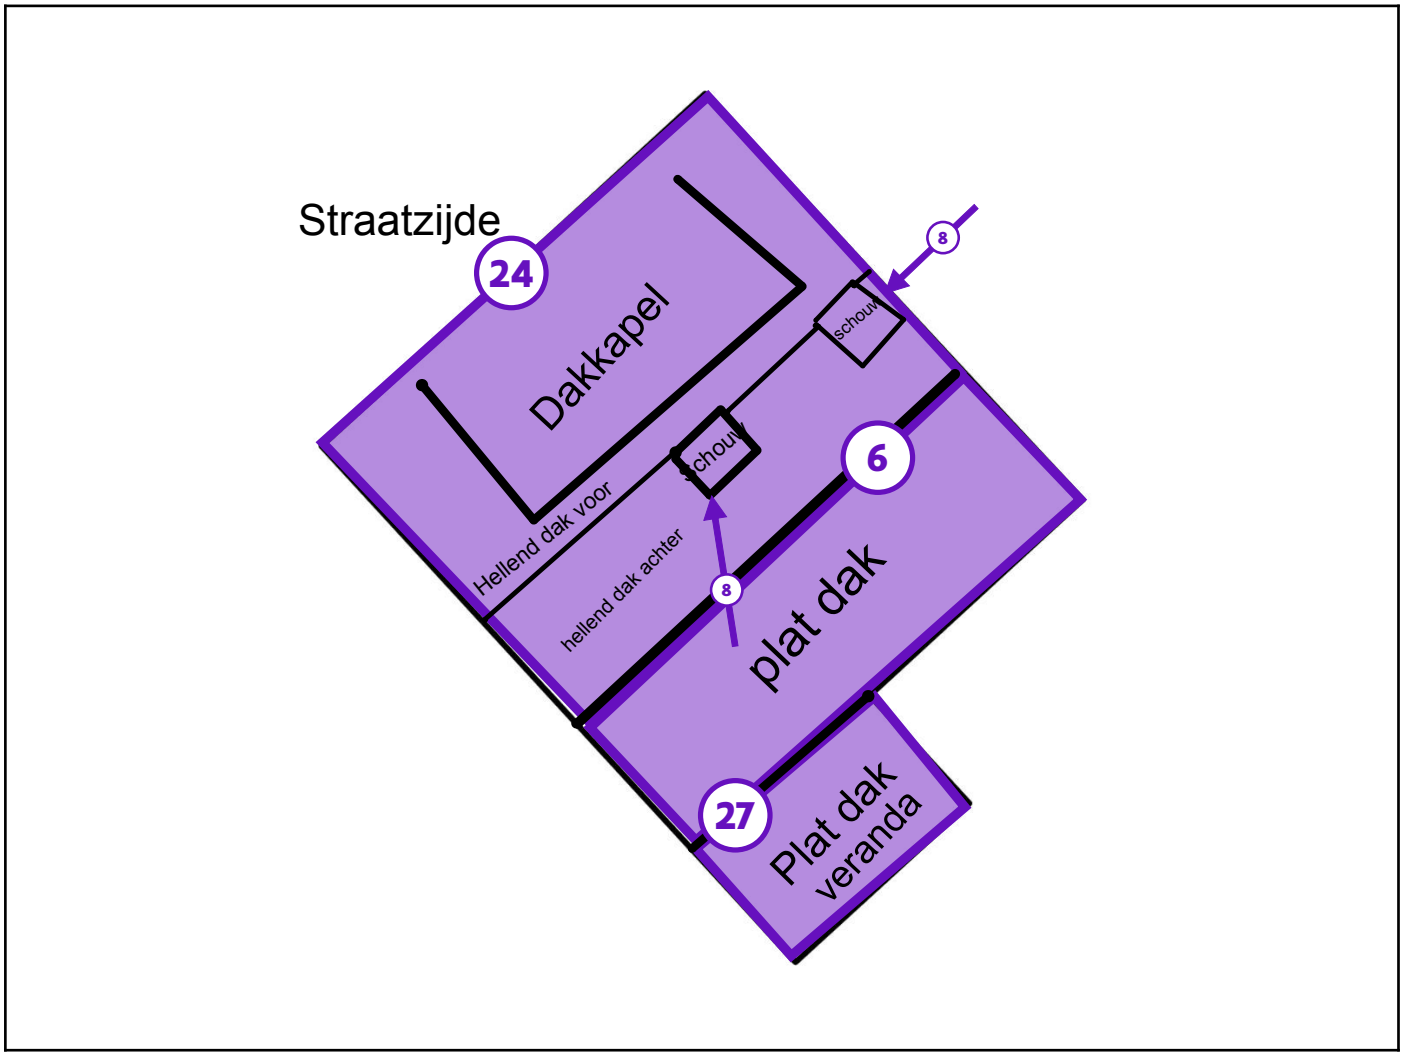
Plan 1.10: Woning plan dak

Beschrijving	Type	Actie
6. Plat dak woning niet zichtbaar (tijdelijke beperking)	Beperking	-
8. Schouw op het dak (beperkingsfiche)	Beperking	-
24. Dakbedekking hellend dak woning niet verdacht	Overige ruimte of materiaal	-
27. Dakbedekking veranda niet verdacht	Overige ruimte of materiaal	-

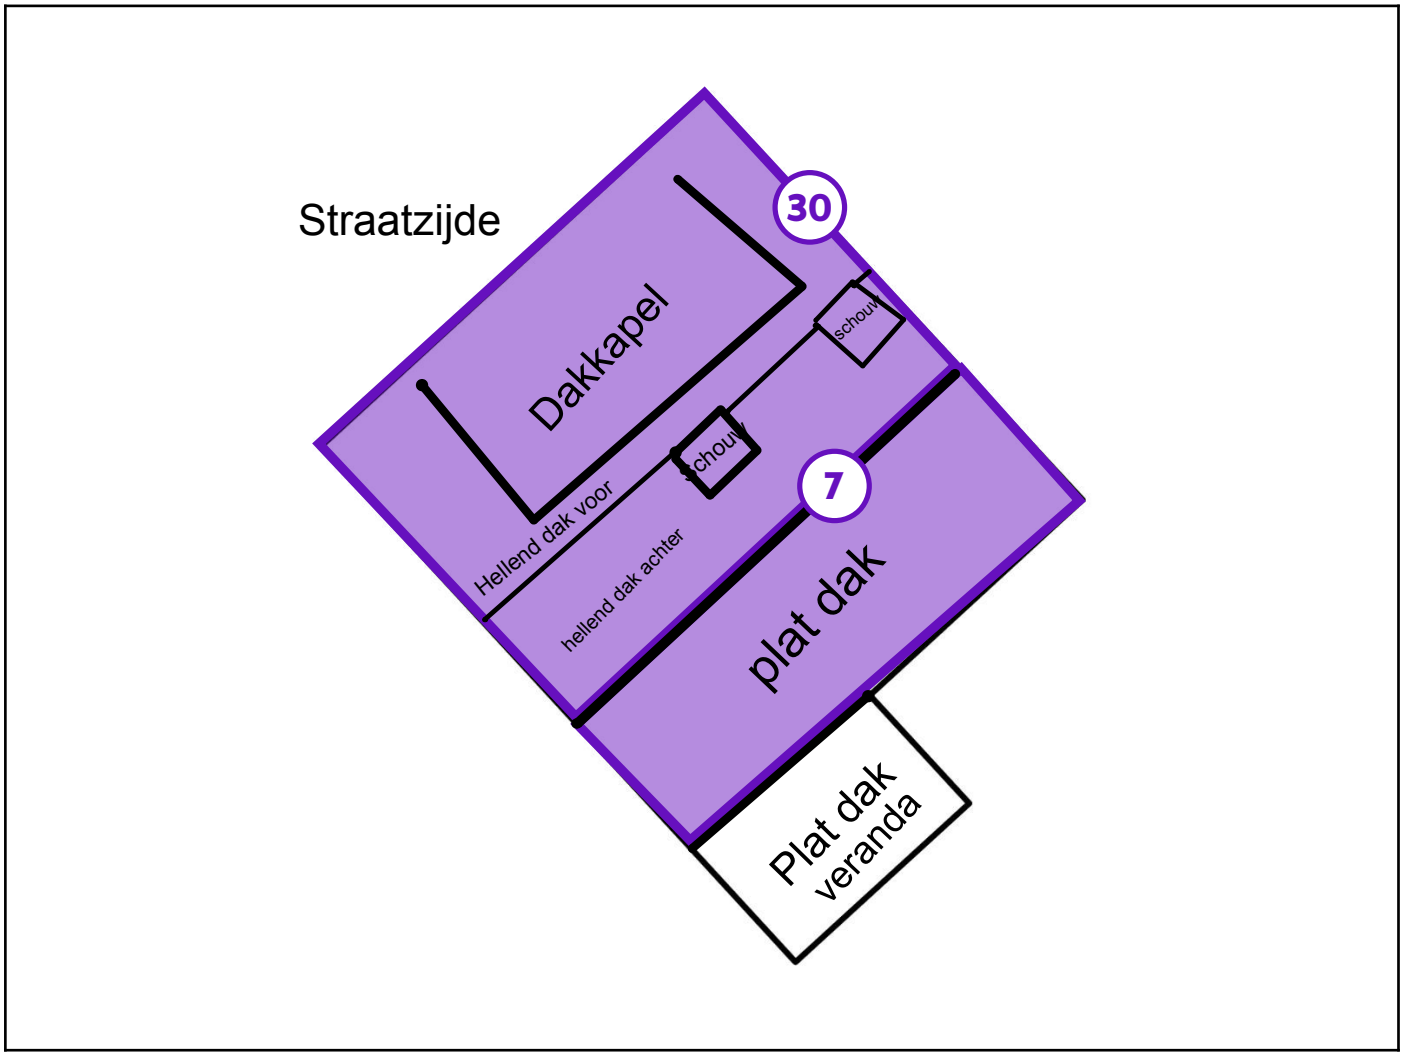
Plan 1.11: Woning plan dak

Beschrijving	Type	Actie
7. Onderdak plat dak	Beperking	-
30. onderdak hellend dak woning (niet aanwezig)	Overige ruimte of materiaal	-

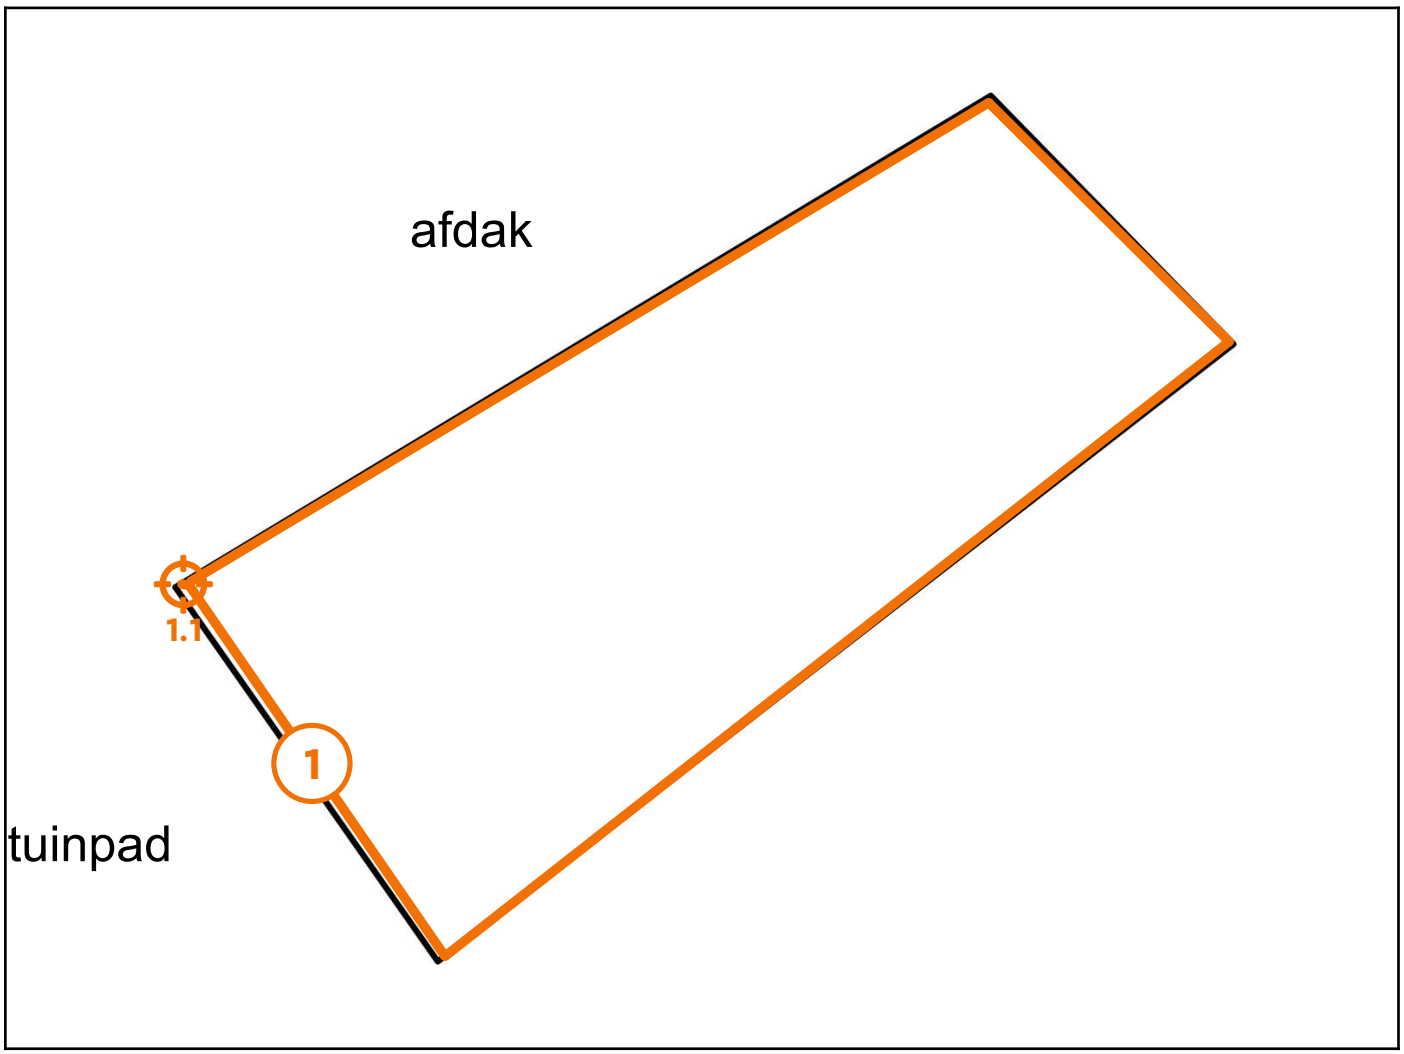
Plan 4.1: Afvalplaats plan

Beschrijving	Type	Actie
1. Afboording afvalplaats	Asbestmateriaal	Verwijderen
1.1 Code: 9 afboording afvalplaats	Puntmonster	-

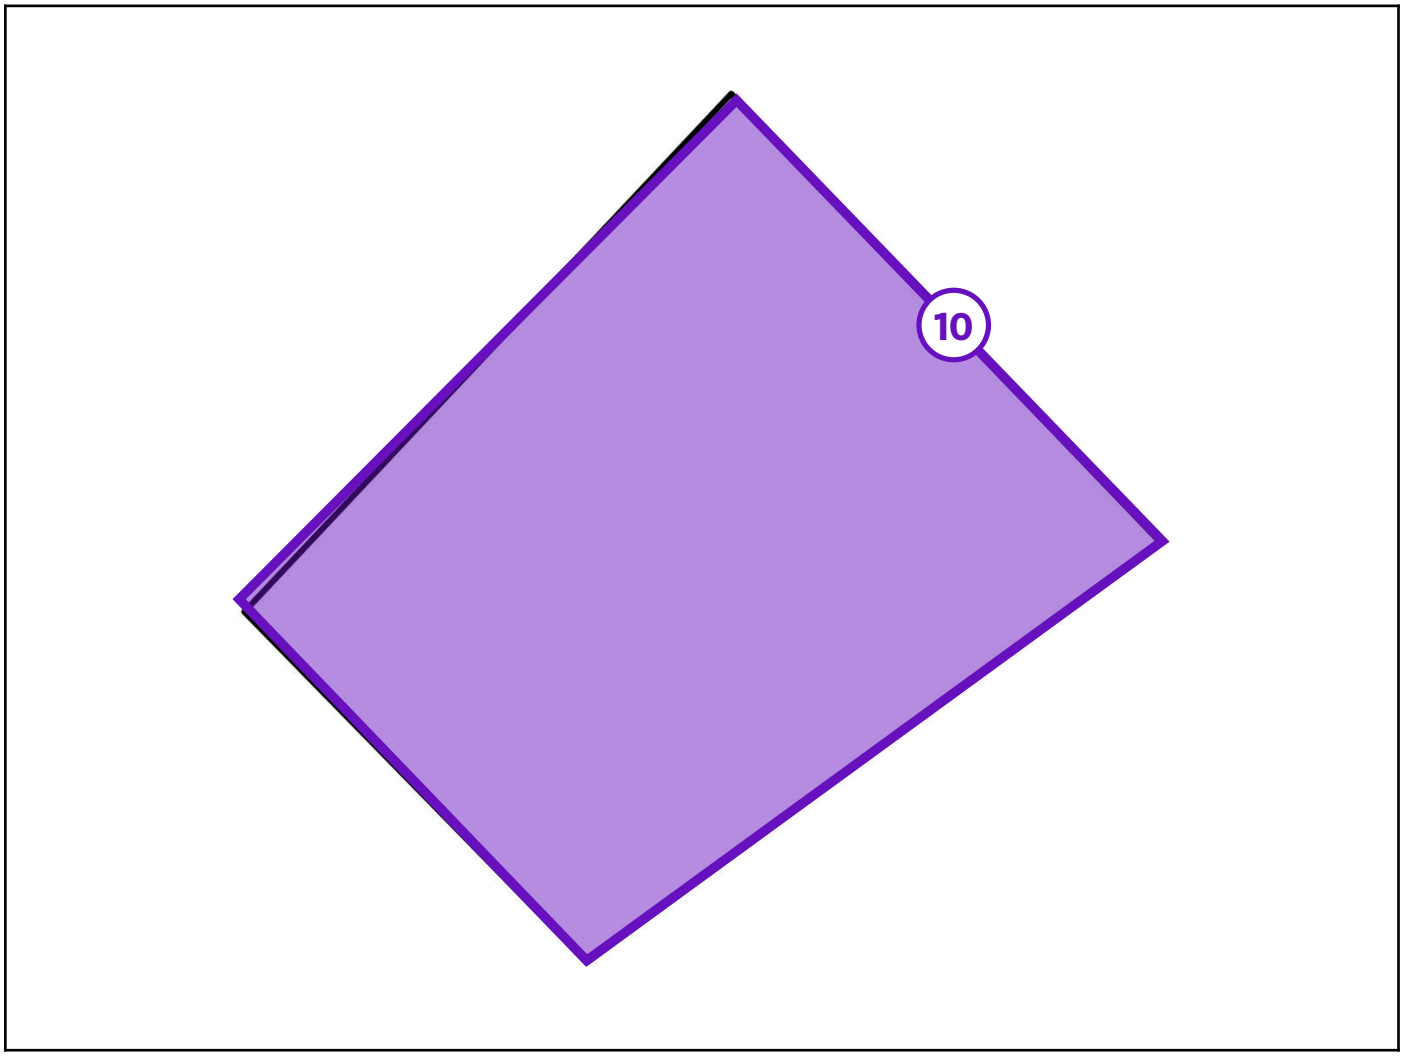
Plan 5.1: Serre plan

Beschrijving	Type	Actie
10. Serre	Advies	-

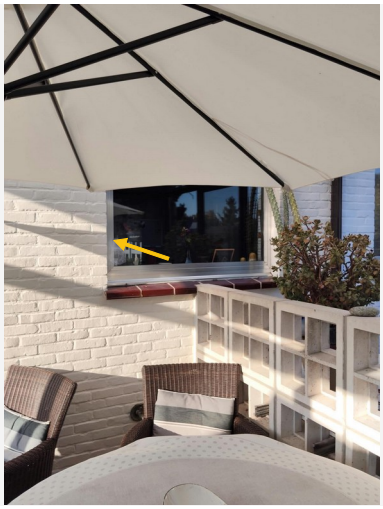
Fiche 5: Kit kozijn-glas (met staalname) aluminium raam

Het asbestmateriaal valt onder de mijlpaal van 2040.

- Zorg voor een veilig beheer. Vermijd het beschadigen van het asbestmateriaal. Controleer de toestand jaarlijks op wijzigingen.

raam (kozijn, glas en afdichtingsmateriaal) in zijn geheel verwijderd wordt.

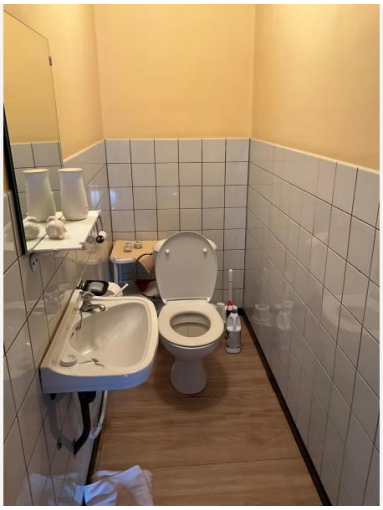
Fiche 9: laminaat vloer

Advies

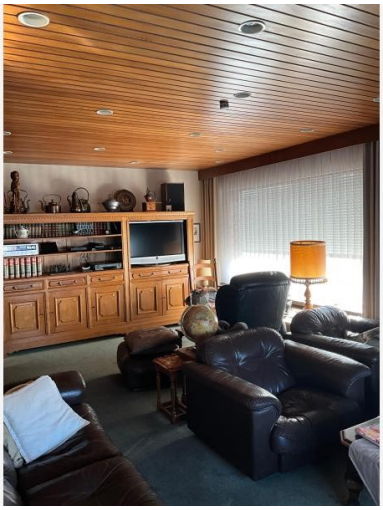
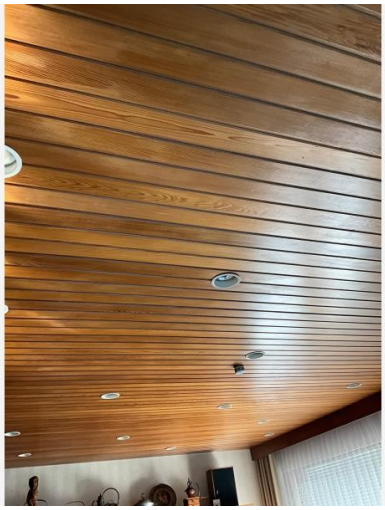
Fiche 12: Ruimte achter plafonds

Informatie over een materiaal dat de asbestdeskundige niet kan waarnemen of vaststellen

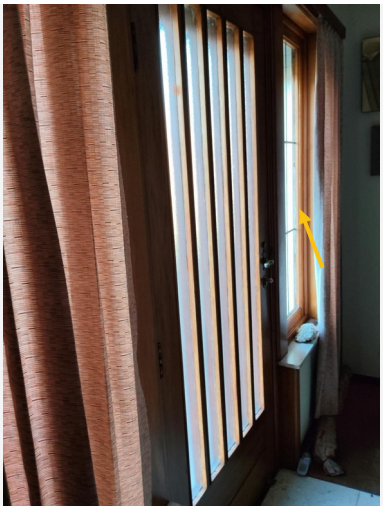
Fiche 14: Stopverf (staalname)

Geen asbest

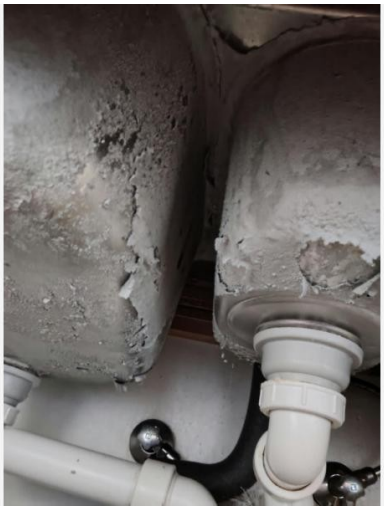
Fiche 15: Coating spoelbak

Geen asbest

Beschrijving	Coating spoelbak
Omgeving	Binnen
Primaire drager	Spoelbak keuken
Bindmiddel van materiaal	Kunststof of -hars
Gebondenheid op basis van bindmiddel	Hecht
Hoeveelheid (oppervlakte - aantal)	• 0,20 m^2 - 1 stuk
Totale oppervlakte	0,20 m^2
Identificatiemethode	Een monstername door de asbestdeskundige met laboanalyse door een asbestlabo.
Destructieve handeling voor identificatie	Nee
Opmerking	De hoeveelheid is een schatting

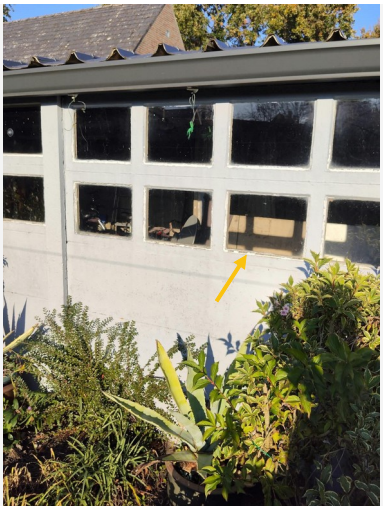
Fiche 16: Stopverf bijgebouw (staalname)

Geen asbest

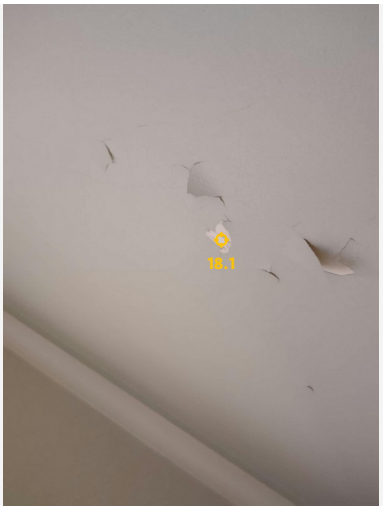
Fiche 18: Plafondpleister

Geen asbest
