# Verslag huishoudelijke elektrische installatie op laagspanning en zeer lage spanning

| Referentie: **006-20261109-06** | Datum controle: **09/11/2026** |

| Adres installatie: | **Heuvelstraat 30, 2400 - Mol** | Nummer teller(s): | **1lgz0514315524** |

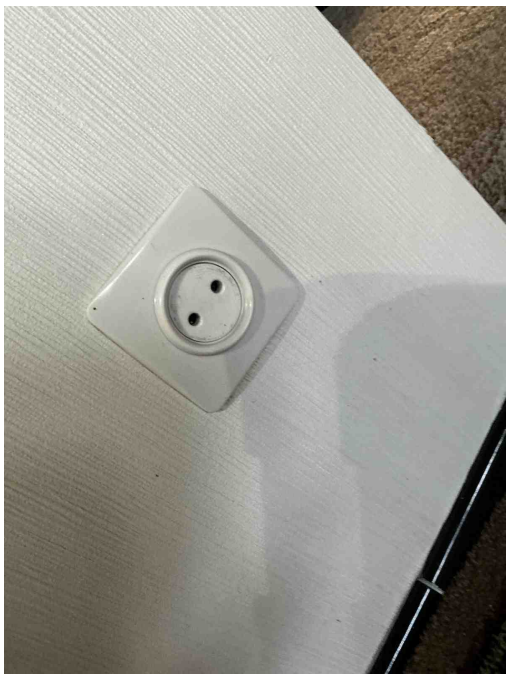
**T09** - Bepaalde contactdozen en/of schakelaars zijn beschadigd (Boek 1: 1.4.1.3).
*Opmerking: O.a. woonkamer , overloop*

**T11** - De contactdozen waarvan de toegekende stroomsterkte maximaal 16A en de toegekende spanning maximaal 250V bedraagt en niet bedoeld zijn voor de voeding van een of meerdere verbruikstoestellen voor een specifiek doel en niet geplaatst zijn in of op schakel- en verdeelborden, beschikken niet of IPXX-D (incl. gemeenschappelijke delen residentieel geheel) (Boek 1: 4.2.2.3/5.3.5.2).
*Opmerking: O.a. woonkamer , garage,badkamer, overloop*

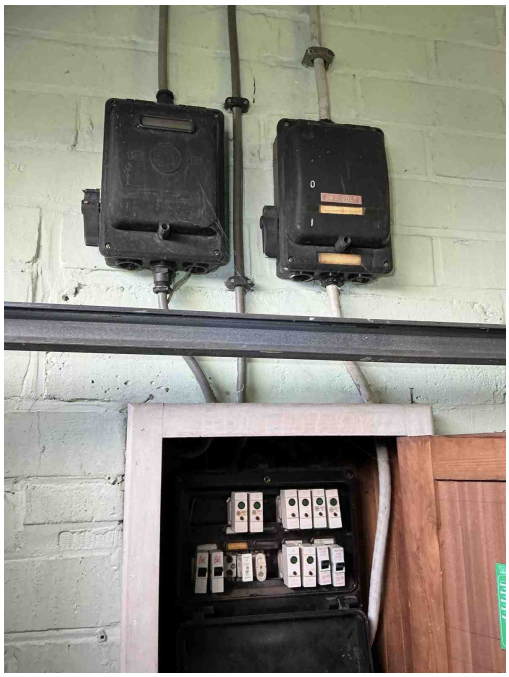
**B17** - De voedingsspanning is niet op elk bord vermeld (Boek 1: 3.1.3.3).
*Opmerking: O.a. bord1 en bord3, bord5*

**B29** - Het elektrisch verdeelbord in een huishoudelijke ruimte is niet voorzien van een deur (Boek1: 5.3.5.1).
*Opmerking: O.a. bord1*

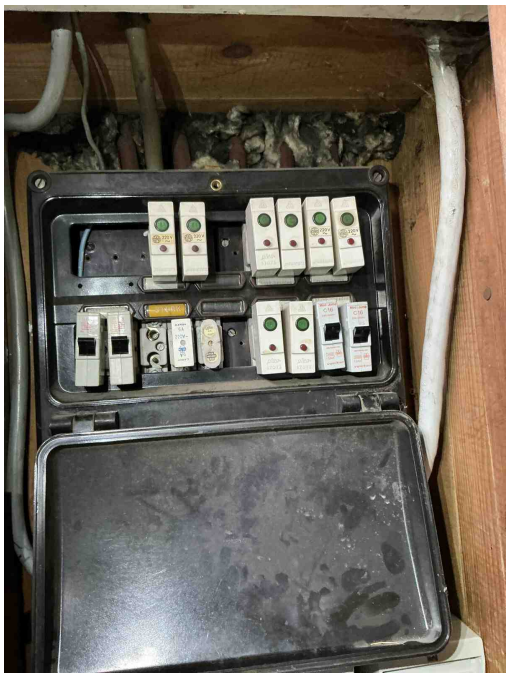
**B17** - De voedingsspanning is niet op elk bord vermeld (Boek 1: 3.1.3.3).
*Opmerking: O.a. bord1 en bord3, bord5*

**B04** - De aanduiding van de kringen, klemmen en/of schakelapparatuur ontbreekt, is onjuist of is onvolledig (Boek 1: 3.1.3.1/5.1.6.1).
*Opmerking: O.a. bord2, bord5*

**B26** - Het elektrisch bord kon niet gedemonteerd worden (Boek 1: 5.3.5.1).
*Opmerking: O.a. bord5*

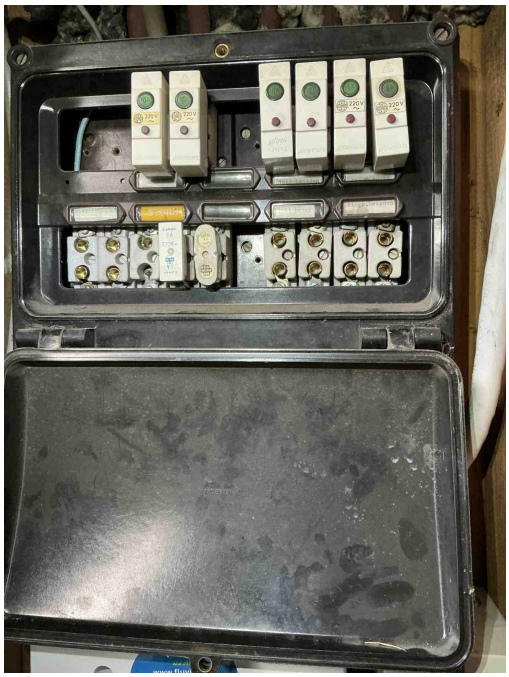
**B18** - Het volgnummer is niet op elk bord vermeld (Boek 1: 3.1.3.3).
*Opmerking: O.a. bord3 en bord4*

**B04** - De aanduiding van de kringen, klemmen en/of schakelapparatuur ontbreekt, is onjuist of is onvolledig (Boek 1: 3.1.3.1/5.1.6.1).
*Opmerking: O.a. bord2, bord5*

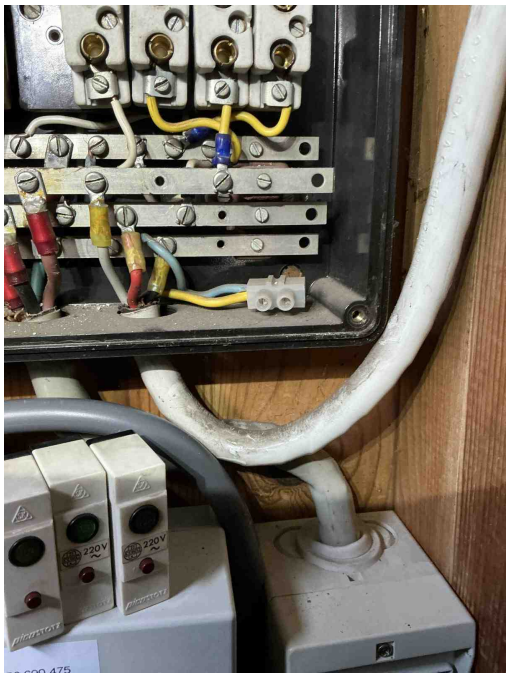
**D08** - De nodige markeringen op de beveiligingstoestellen ontbreken of zijn onleesbaar (Boek 1: 5.3.5.5).
*Opmerking: O.a. bord2: Geen curve en kortsluitvermogen*

**B06** - Het elektrisch verdeelbord heeft niet de minimale beschermingsgraad IPXX-B in een gewone ruimte (Boek 1: 4.2.2.3).
*Opmerking: O.a. bord2*

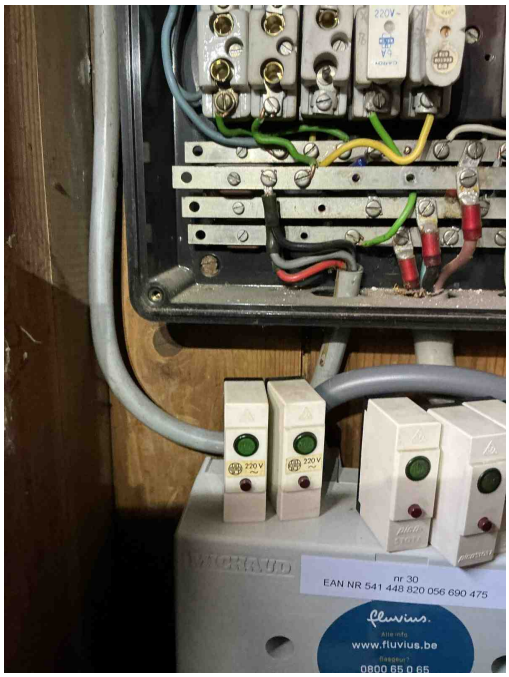
**B30** - De houder van de beveiliging in een huishoudelijke ruimte is niet voorzien van aangepaste kalibreerelementen (Boek1: 5.3.5.5).
*Opmerking: O.a. bord2*

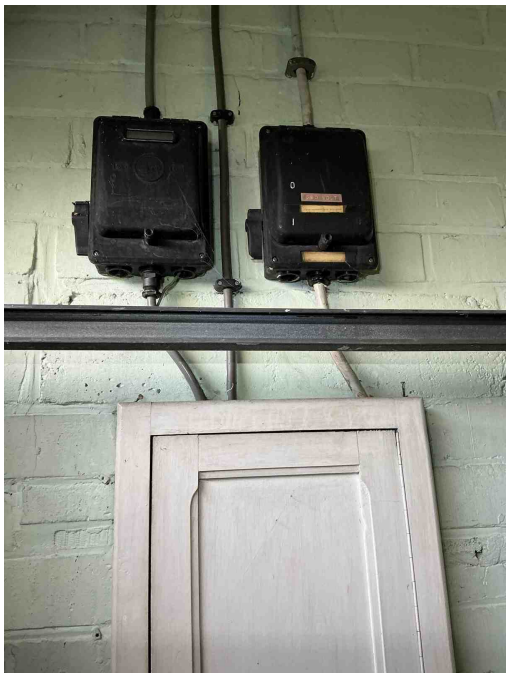
**C35** - Er zijn doorverbindingen gemaakt met lusterklemmen; er kon niet aangetoond worden dat deze klemmen geschikt zijn voor de aanwezige spanning, stroom en draadsectie en dat ze “CE” zijn (Boek 1: 1.4.2.1.).
*Opmerking: O.a. in bord2*
