Verslag huishoudelijke elektrische installatie op laagspanning en zeer lage spanning

Referentie: **008-20261104-04**	Datum controle: **04/11/2026**
Keurder: **008**

Eigenaar:	**Peter Verkoeyen**	EAN-code:	**Onbekend**
Adres installatie:	**Vijverstraat 23, 2480 - Dessel**	Nummer teller(s):	**1SAG1100435761**
		Distributienetbeheerder installatie:	**Fluvius**

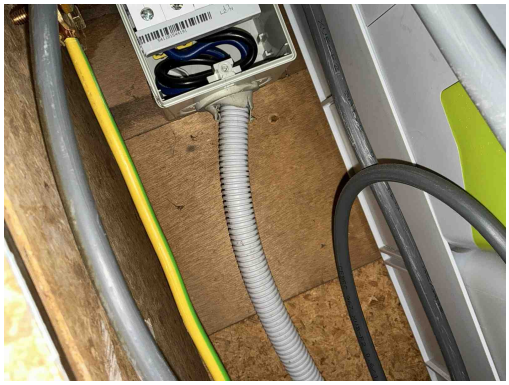
C13 - Onvoldoende bevestiging van de leiding(en) (Boek 1: 5.2.9.5).
Opmerking: Oa ingang

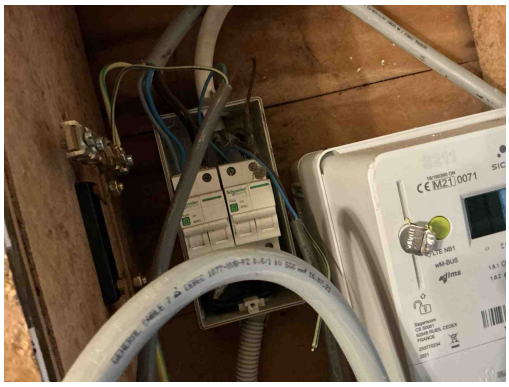
B34 - Het kabeltype van de meterbord verbinding aan de oorsprong van de installatie beantwoord niet aan de minimale vereisten vastgelegd door de distributienet beheerder. (Boek1: 1.5 + SYNERGRID C1/107)
Opmerking: Oa VOB niet intern

B04 - De aanduiding van de kringen, klemmen en/of schakelapparatuur ontbreekt, is onjuist of is onvolledig (Boek 1: 3.1.3.1/5.1.6.1).
Opmerking: Oa bord 1, bord 2,

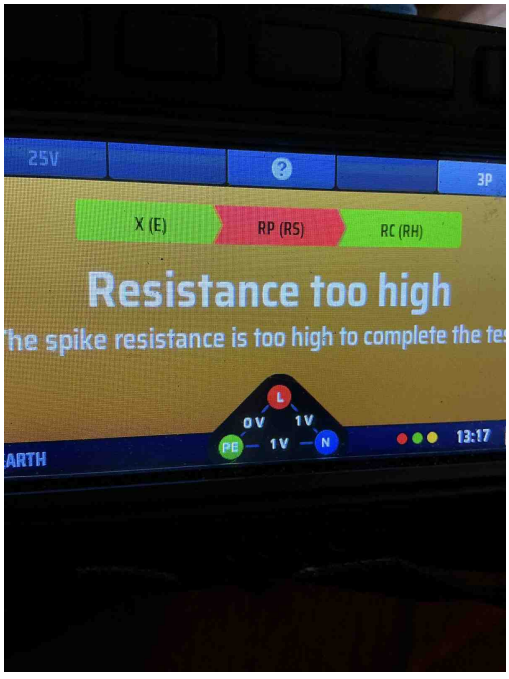
B06 - Het elektrisch verdeelbord heeft niet de minimale beschermingsgraad IPXX-B in een gewone ruimte (Boek 1: 4.2.2.3).
Opmerking: Oa bord 1, bord 2

A05 - De waarde van de spreidingsweerstand van de aardverbinding is te hoog (Boek 1: 5.4.2).
Opmerking: Oa 1999 Ohm

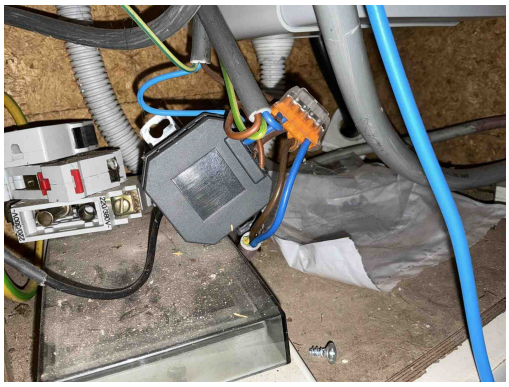
Aarding	
A05	De waarde van de spreidingsweerstand van de aardverbinding is te hoog (Boek 1: 5.4.2). *Opmerking: Oa 1999 Ohm*
Verdeelbord	
B04	De aanduiding van de kringen, klemmen en/of schakelapparatuur ontbreekt, is onjuist of is onvolledig (Boek 1: 3.1.3.1/5.1.6.1). *Opmerking: Oa bord 1, bord 2,*
B06	Het elektrisch verdeelbord heeft niet de minimale beschermingsgraad IPXX-B in een gewone ruimte (Boek 1: 4.2.2.3). *Opmerking: Oa bord 1, bord 2*
B17	De voedingsspanning is niet op elk bord vermeld (Boek 1: 3.1.3.3). *Opmerking: Oa bord 1, bord 2*
B25	De interne bekabeling in het elektrisch bord kan overbelast worden door de toegenomen stroom in de installatie (parallelle bron) (Boek 1: 4.4.1.1). *Opmerking: Oa automaat C20 dient minimaal 2,5mm2 te zijn bord 1*
B29	Het elektrisch verdeelbord in een huishoudelijke ruimte is niet voorzien van een deur (Boek1: 5.3.5.1). *Opmerking: Oa bord 1*
B34	Het kabeltype van de meterbord verbinding aan de oorsprong van de installatie beantwoord niet aan de minimale vereisten vastgelegd door de distributienet beheerder. (Boek1: 1.5 + SYNERGRID C1/107) *Opmerking: Oa VOB niet intern*

A05 - De waarde van de spreidingsweerstand van de aardverbinding is te hoog (Boek 1: 5.4.2).
Opmerking: Oa 1999 Ohm

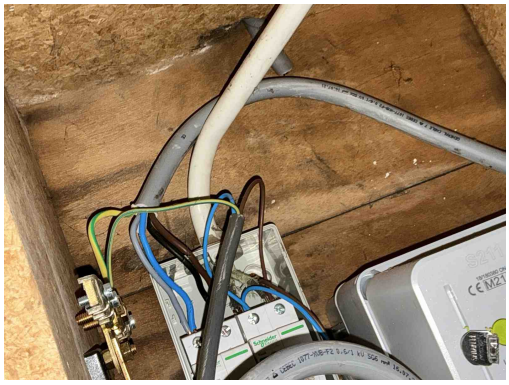
C26 - De verbindingen zijn niet gebeurd in borden, in aftakdozen, aan de klemmen van contactdozen, schakelaars of in de verlichtingstoestellen (Boek 1: 5.2.6.1).
Opmerking: Oa ingang,

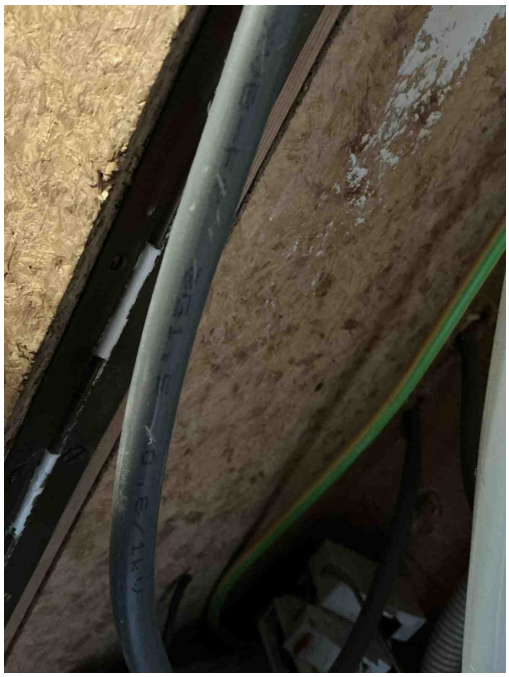
C21 - Het gebruik van geleiders van het type VOB, zonder bijkomende afscherming is niet toegestaan (Boek 1: 5.2.9.6).
Opmerking: Oa ingang,

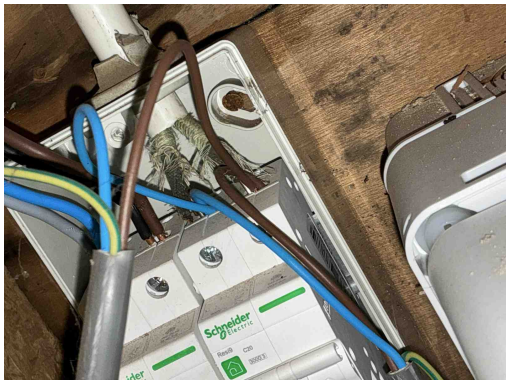
B25 - De interne bekabeling in het elektrisch bord kan overbelast worden door de toegenomen stroom in de installatie (parallelle bron) (Boek 1: 4.4.1.1).
Opmerking: Oa automaat C20 dient minimaal 2,5mm2 te zijn bord 1

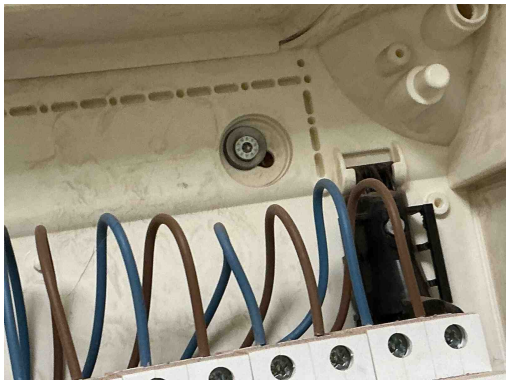
T21c - Het elektrisch materieel is niet geplaatst volgens de voorschriften van de fabrikant/ regels van goed vakmanschap. (Boek 1: 1.4.1.3) Oa armatuur niet degelijk bevestigd. Zie plaatsingsfiche fabrikant.
Opmerking: Oa ingang,

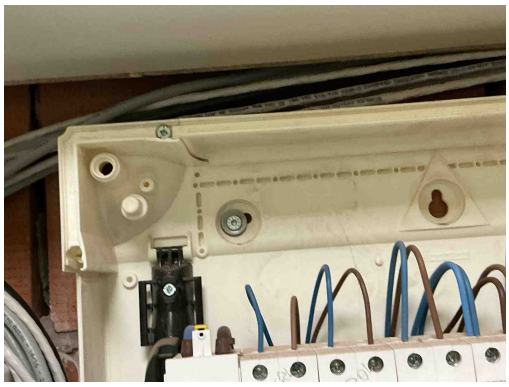
T21a - Het elektrisch materieel is niet geplaatst volgens de voorschriften van de fabrikant/ regels van goed vakmanschap. (Boek 1: 1.4.1.3) Oa ophangvijzen elektrisch verdeelbord niet afgedekt. Zie klasse II toestel.
Opmerking: Oa bord 1, bord 2

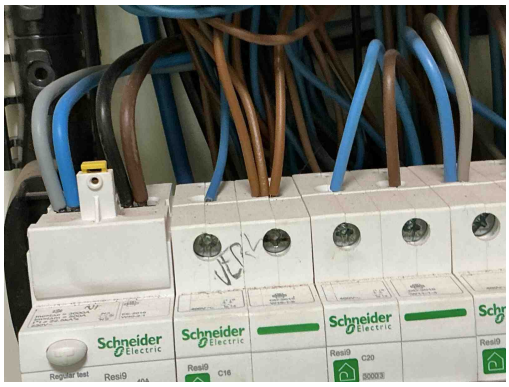
B04 - De aanduiding van de kringen, klemmen en/of schakelapparatuur ontbreekt, is onjuist of is onvolledig (Boek 1: 3.1.3.1/5.1.6.1).
Opmerking: Oa bord 1, bord 2,

B17 - De voedingsspanning is niet op elk bord vermeld (Boek 1: 3.1.3.3).
Opmerking: Oa bord 1, bord 2

D18 - De ondergeschikte differentieelstroominrichting van max. 30 mA bevindt zich niet onmiddellijk stroomafwaarts van de hoofddifferentieelstroominrichting (incl. gemeenschappelijke delen residentieel geheel) (Boek 1: 4.2.4.3).
Opmerking: Oa bijkomende diff voldoet niet aan max 30mA

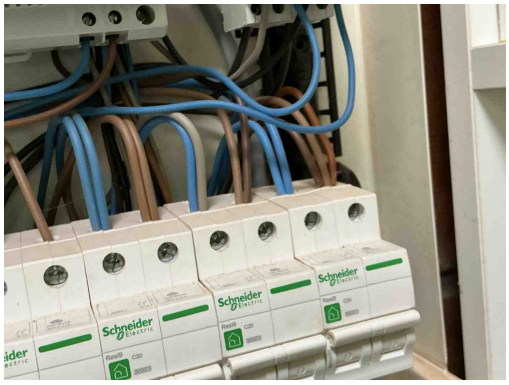
T21e - Het elektrisch materieel is niet geplaatst volgens de voorschriften van de fabrikant / regels van goed vakmanschap. (Boek 1: 1.4.1.3) Oa meer dan 2 geleiders van van dezelfde sectie geplaatst in 1 module van een beveiligingsinrichting. Dit geeft een verhoogd risico op vonkvorming.
Opmerking: Oa bord 2

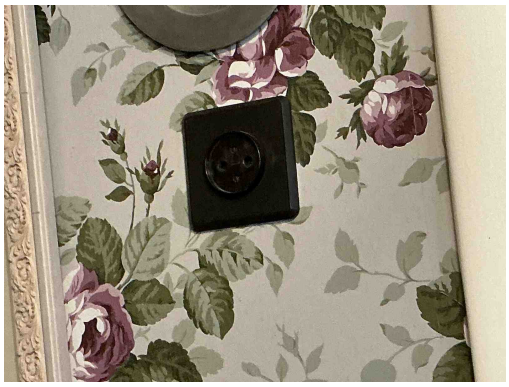
T21e - Het elektrisch materieel is niet geplaatst volgens de voorschriften van de fabrikant / regels van goed vakmanschap. (Boek 1: 1.4.1.3) Oa meer dan 2 geleiders van van dezelfde sectie geplaatst in 1 module van een beveiligingsinrichting. Dit geeft een verhoogd risico op vonkvorming.
Opmerking: Oa bord 2

T11 - De contactdozen waarvan de toegekende stroomsterkte maximaal 16A en de toegekende spanning maximaal 250V bedraagt en niet bedoeld zijn voor de voeding van een of meerdere verbruikstoestellen voor een specifiek doel en niet geplaatst zijn in of op schakel- en verdeelborden, beschikken niet of IPXX-D (incl. gemeenschappelijke delen residentieel geheel) (Boek 1: 4.2.2.3/5.3.5.2).
Opmerking: Oa kamer boven,

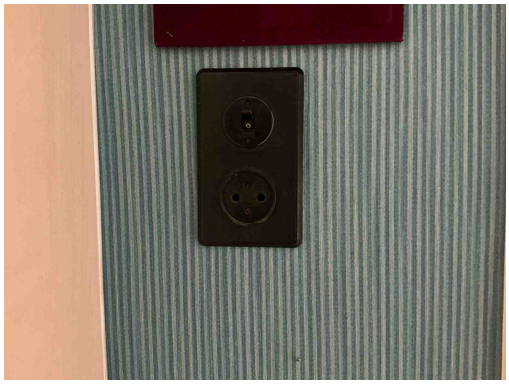
T12 - De contactdozen bezitten geen aangesloten aardingscontact (Boek 1: 4.2.2.3/5.3.5.2).
Opmerking: Oa kamer boven

T11 - De contactdozen waarvan de toegekende stroomsterkte maximaal 16A en de toegekende spanning maximaal 250V bedraagt en niet bedoeld zijn voor de voeding van een of meerdere verbruikstoestellen voor een specifiek doel en niet geplaatst zijn in of op schakel- en verdeelborden, beschikken niet of IPXX-D (incl. gemeenschappelijke delen residentieel geheel) (Boek 1: 4.2.2.3/5.3.5.2).
Opmerking: Oa kamer boven,
