Asbestinventarisattest

Diel 30, 2480 Dessel

Attestnummer : **20261102-000021.000**
Uitgegeven op : **02.11.2026**
Geldig tot : **02.11.2031**

Niet-asbestveilig

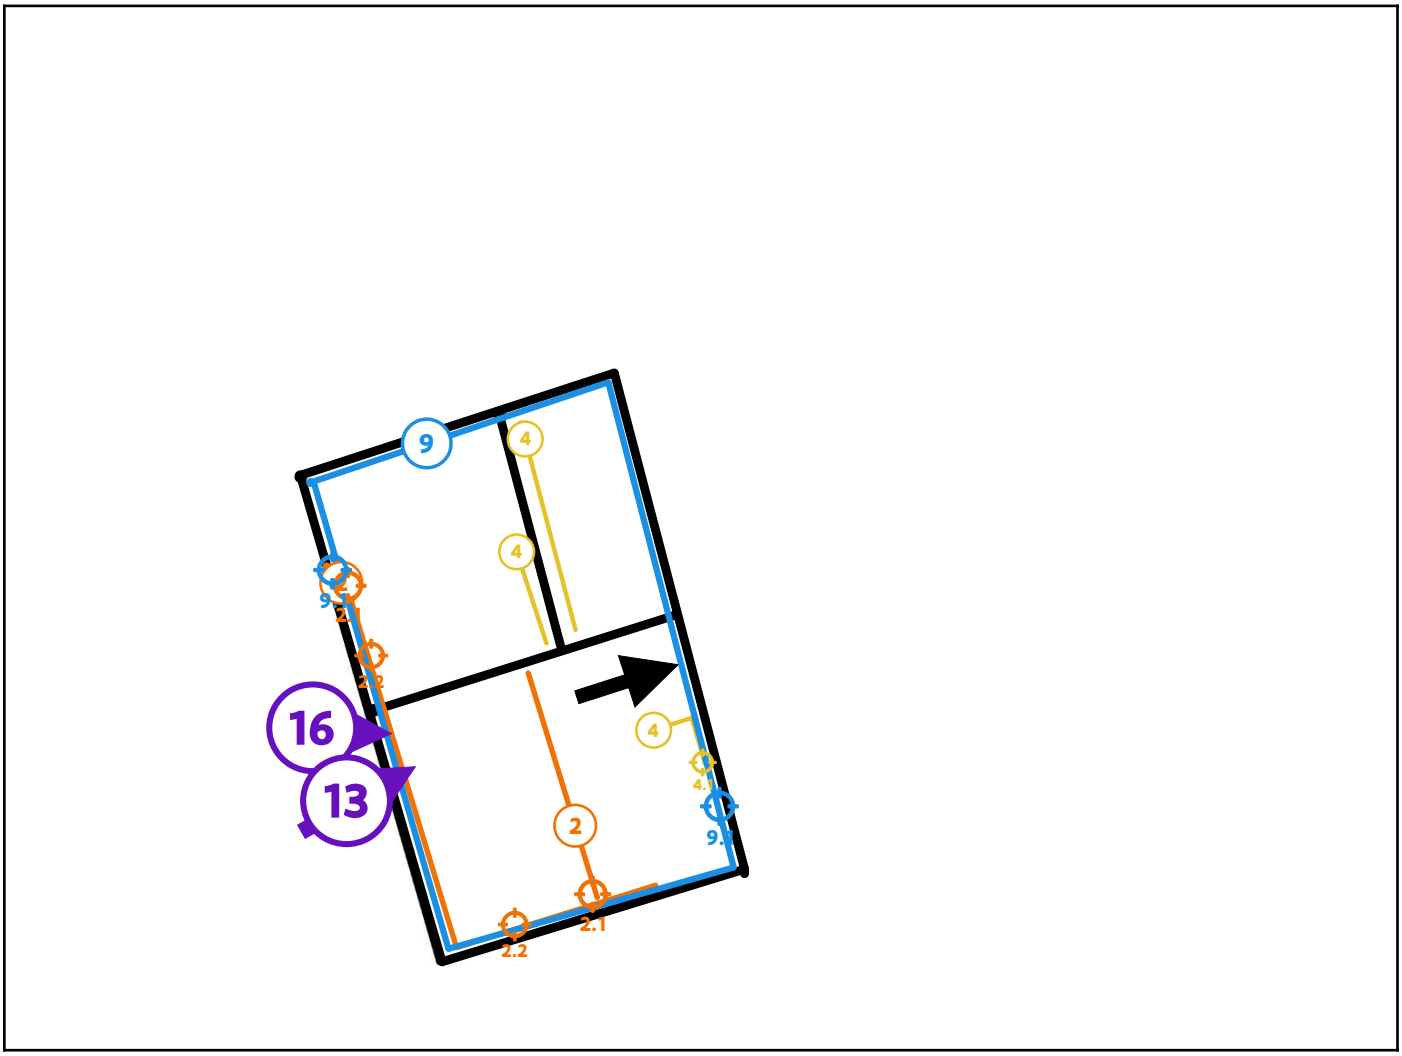
Plan 1.1: Hoofdgebouw kelderplan

Beschrijving	Type	Actie
2. leidingisolatie	Asbestmateriaal	Verwijderen
2.1 Code: MM05 bocht	Mengmonster	-
2.2 Code: MM06 recht	Mengmonster	-
4. schappen kelder	Asbestmateriaal	Zorgvuldig beheren
4.1 Code: MM04	Puntmonster	-
9. cementering wanden kelder	Geen asbest	-
9.1 Code: MM07	Mengmonster	-

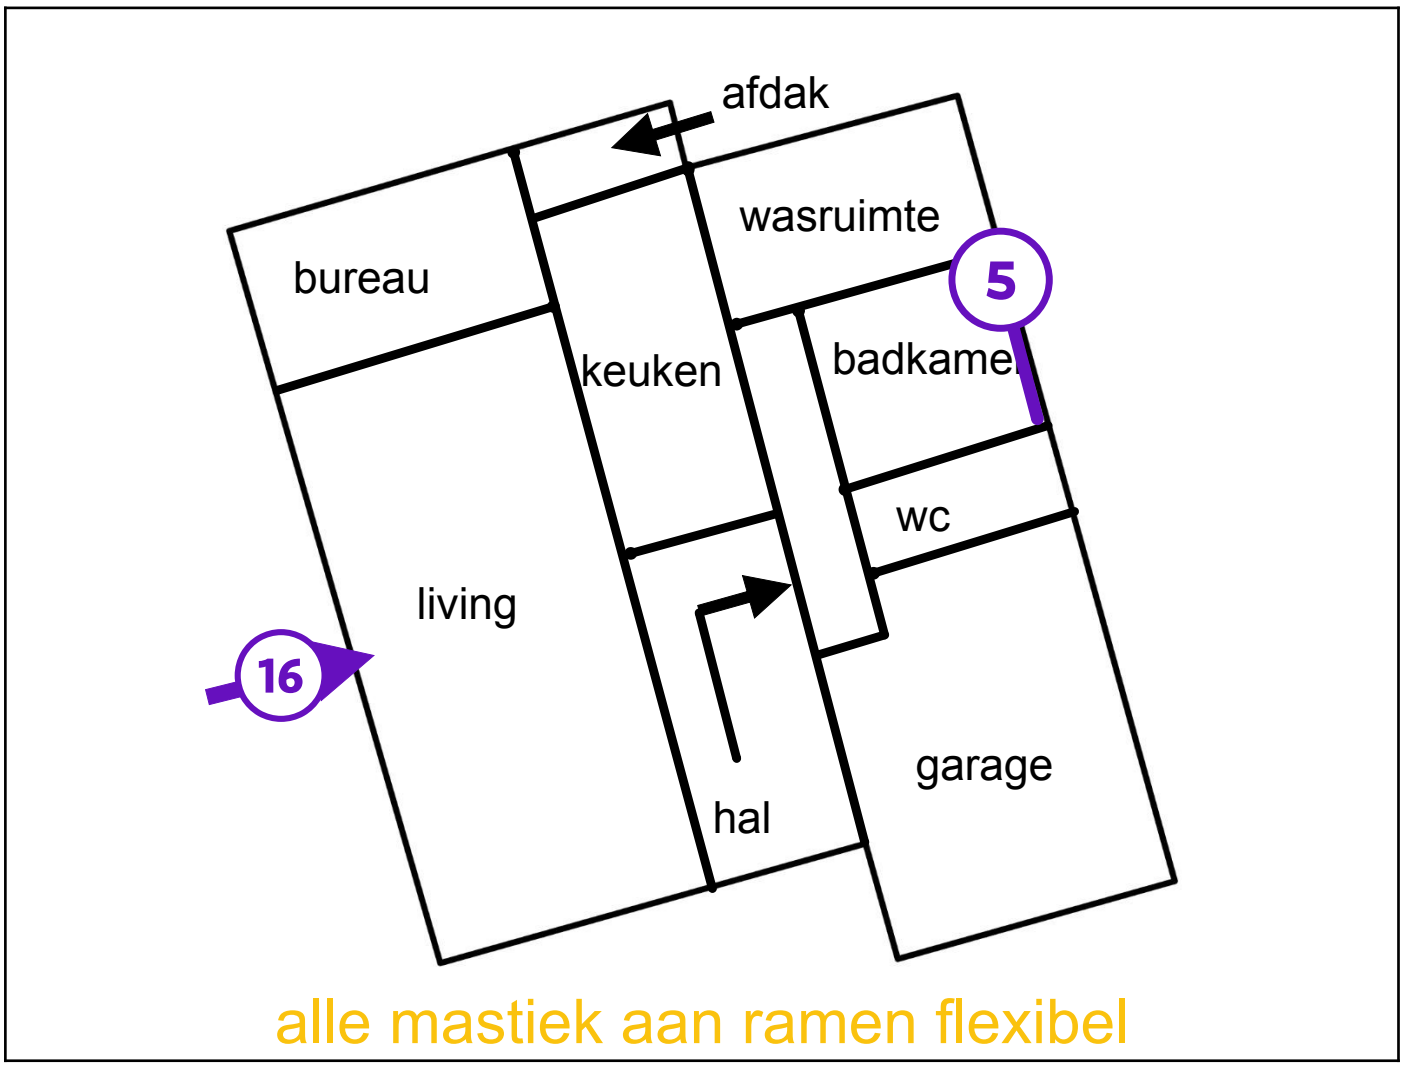
Plan 1.2: Hoofdgebouw GV plan

Beschrijving	Type	Actie
5. tegellijm	Advies	-
12. afdichtingsmateriaal aan ramen	Overige ruimte of materiaal	-
16. materialen van rookgaskanalen	Overige ruimte of materiaal	-

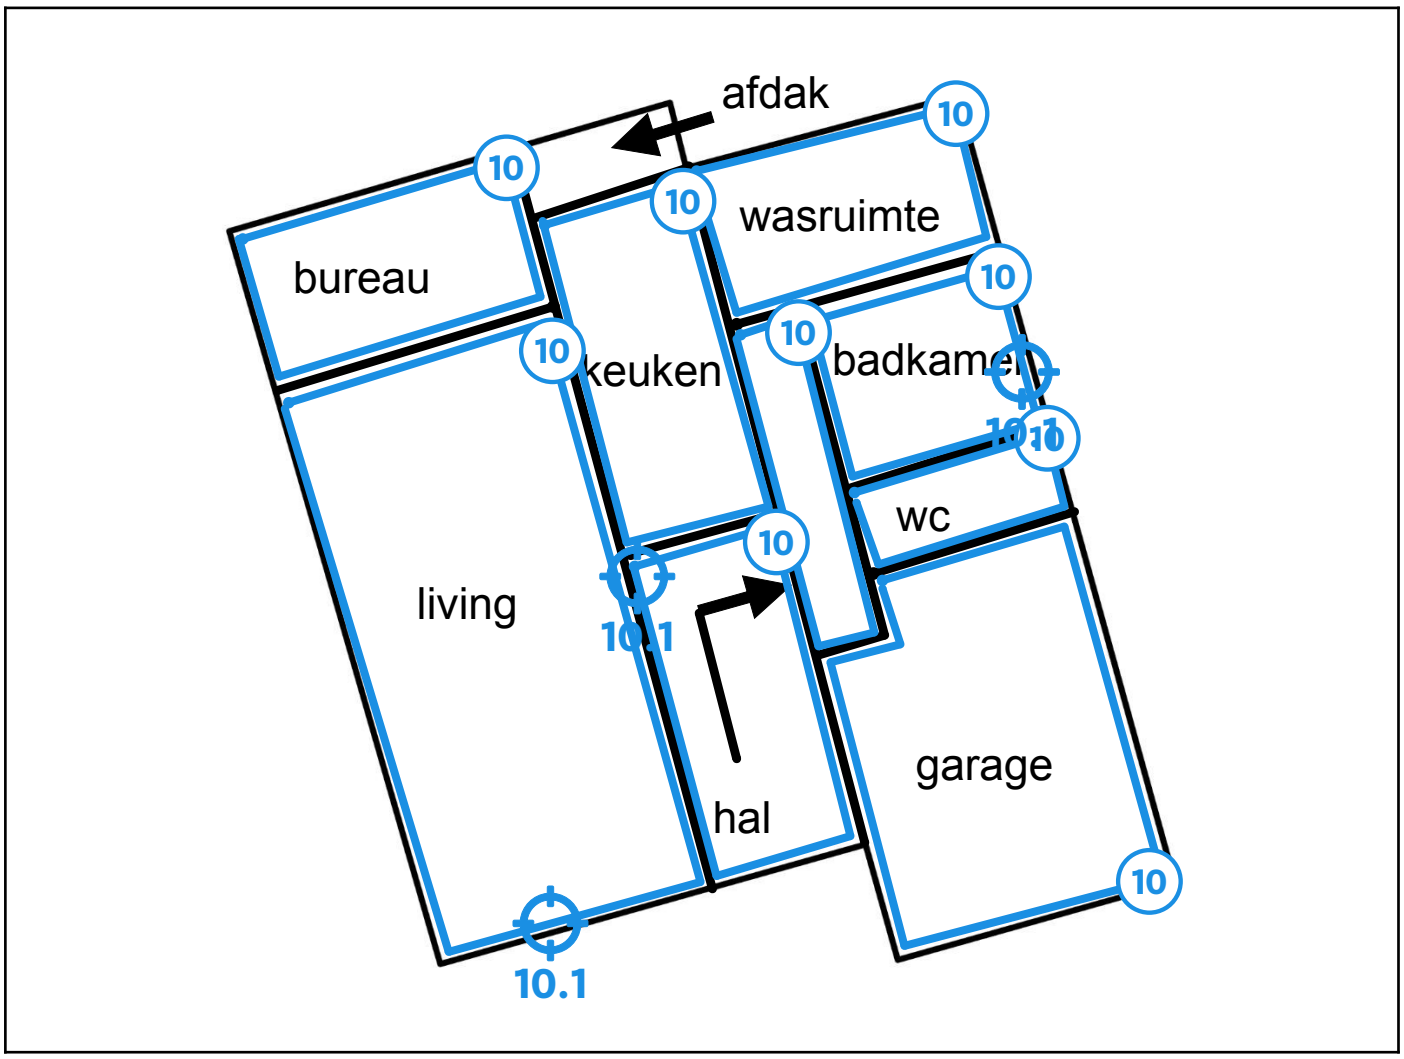
Plan 1.3: Hoofdgebouw GV plan pleister wanden

Beschrijving	Type	Actie
10. pleisterwerk wanden	Geen asbest	-
10.1 Code: MM09	Mengmonster	-

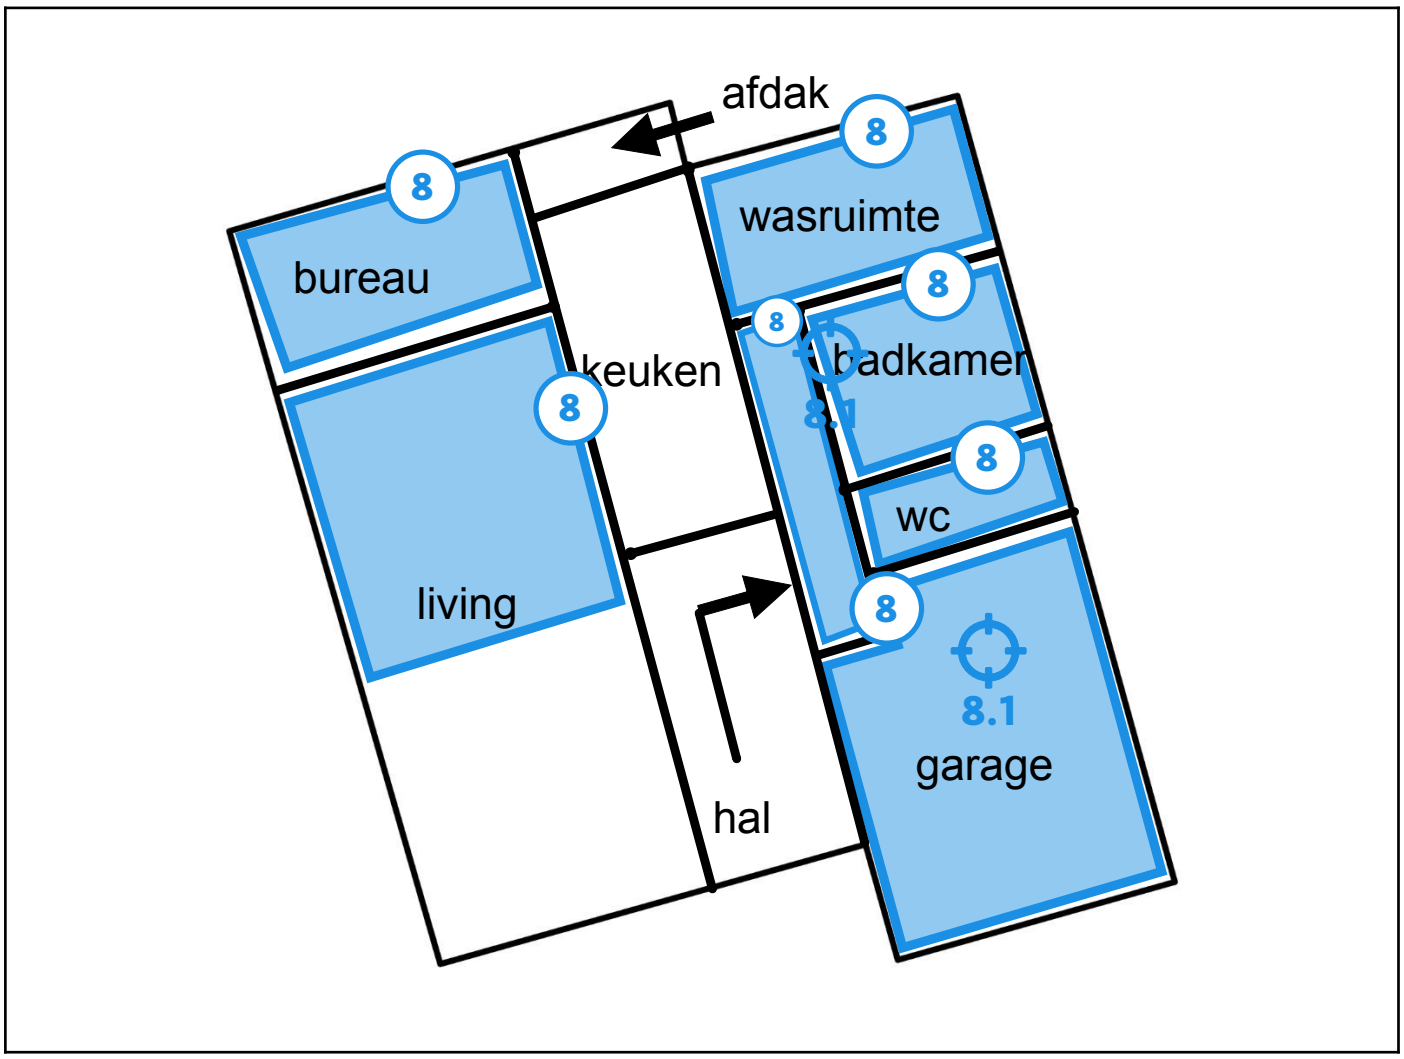
Plan 1.4: Hoofdgebouw GV plan pleister plafond

Beschrijving	Type	Actie
8. pleisterwerk plafond	Geen asbest	-
8.1 Code: MM10	Mengmonster	-

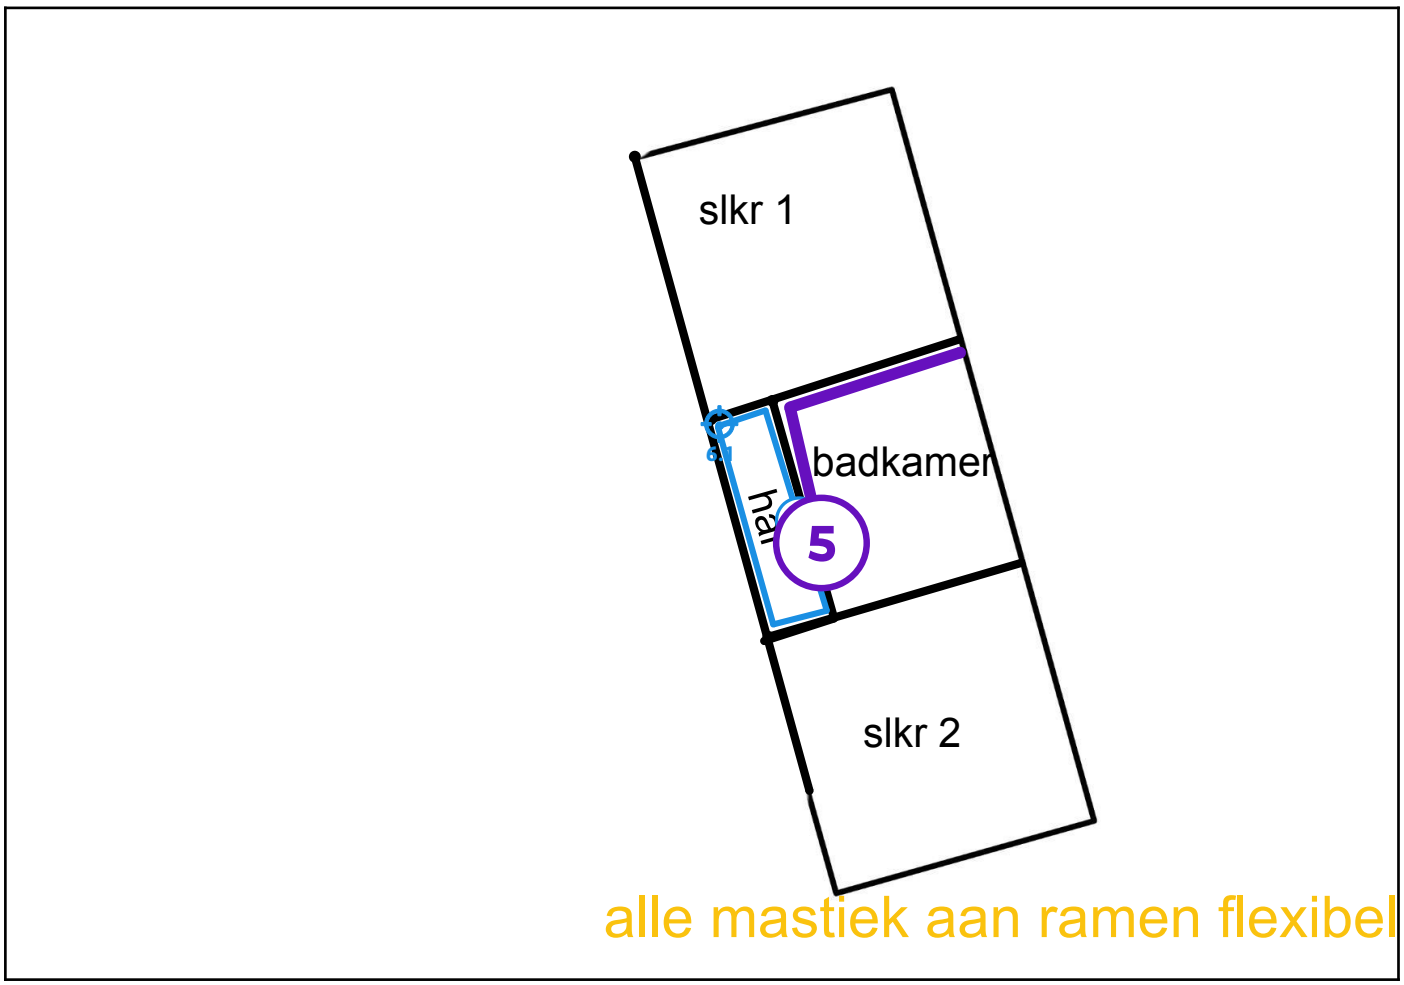
Plan 1.5: Hoofdgebouw 1V plan

Beschrijving	Type	Actie
5. tegellijm	Advies	-
6. sierlijst pleisterwerk	Geen asbest	-
6.1 Code: MM08	Puntmonster	-
12. afdichtingsmateriaal aan ramen	Overige ruimte of materiaal	-

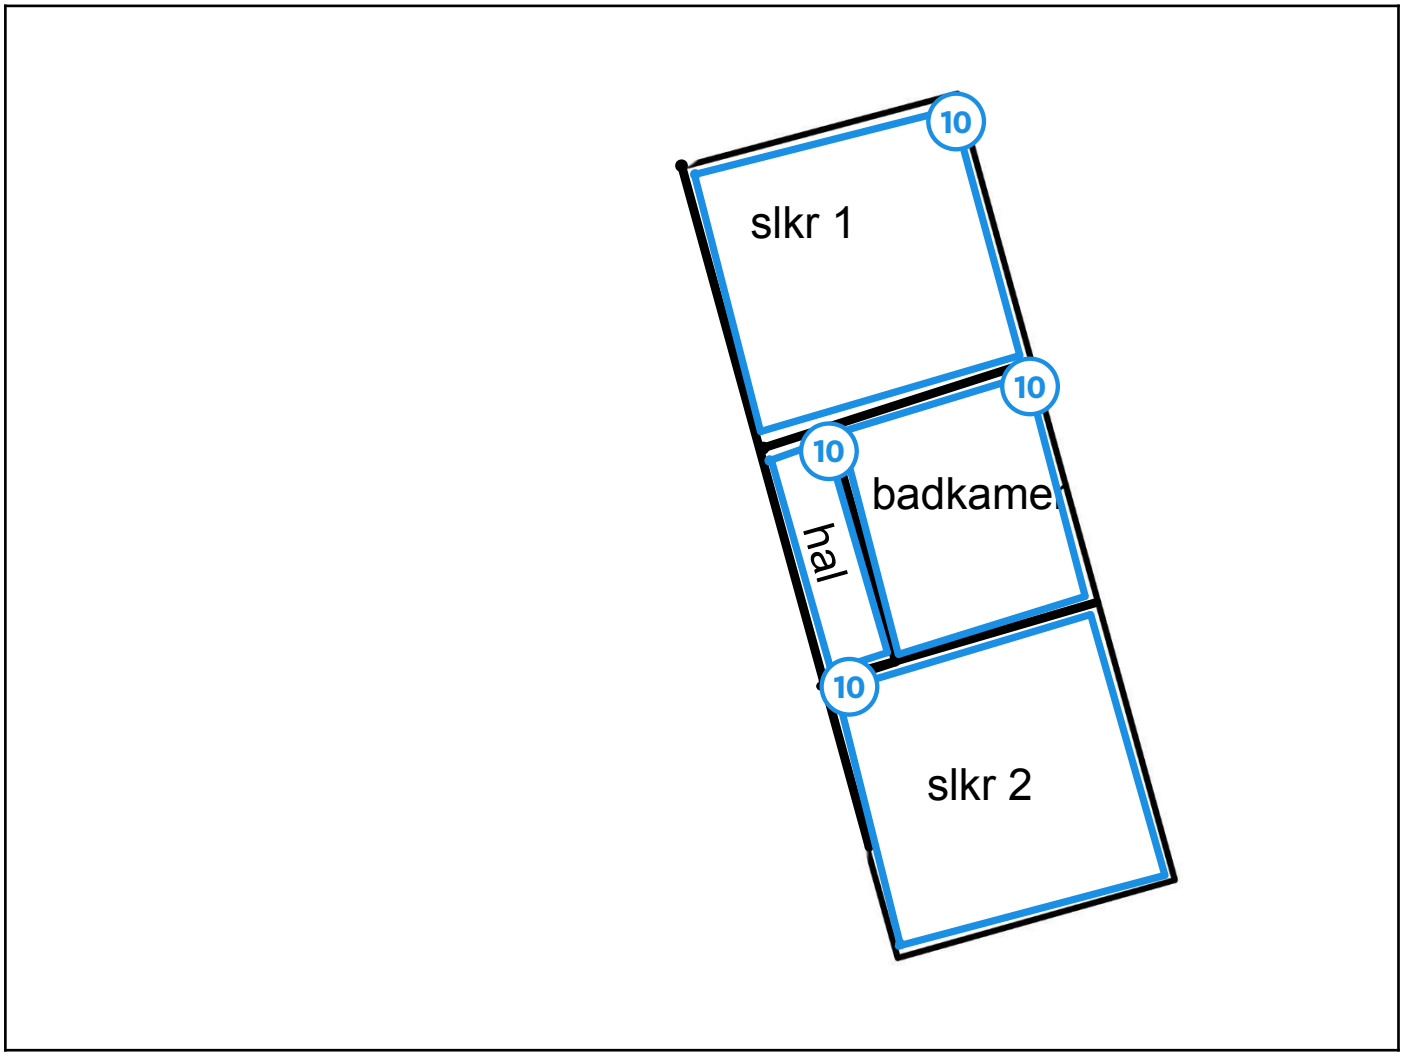
Plan 1.6: Hoofdgebouw 1V plan pleister wanden

Beschrijving	Type	Actie
10. pleisterwerk wanden	Geen asbest	-

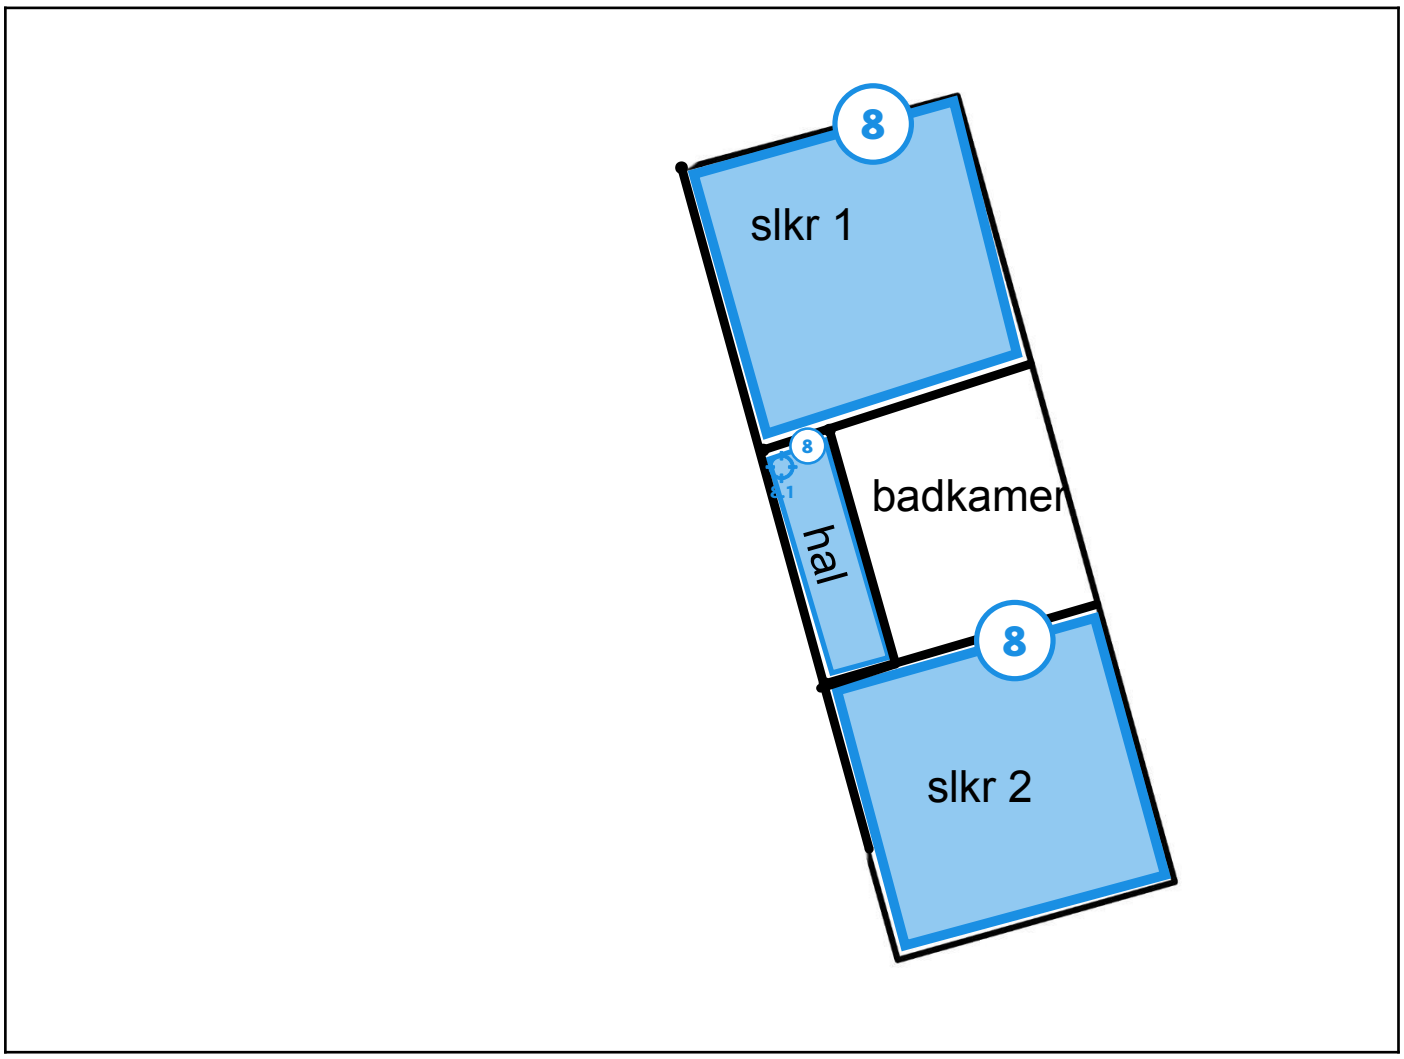
Plan 1.7: Hoofdgebouw 1V plan pleister plafond

Beschrijving	Type	Actie
8. pleisterwerk plafond	Geen asbest	-
8.1 Code: MM10	Mengmonster	-

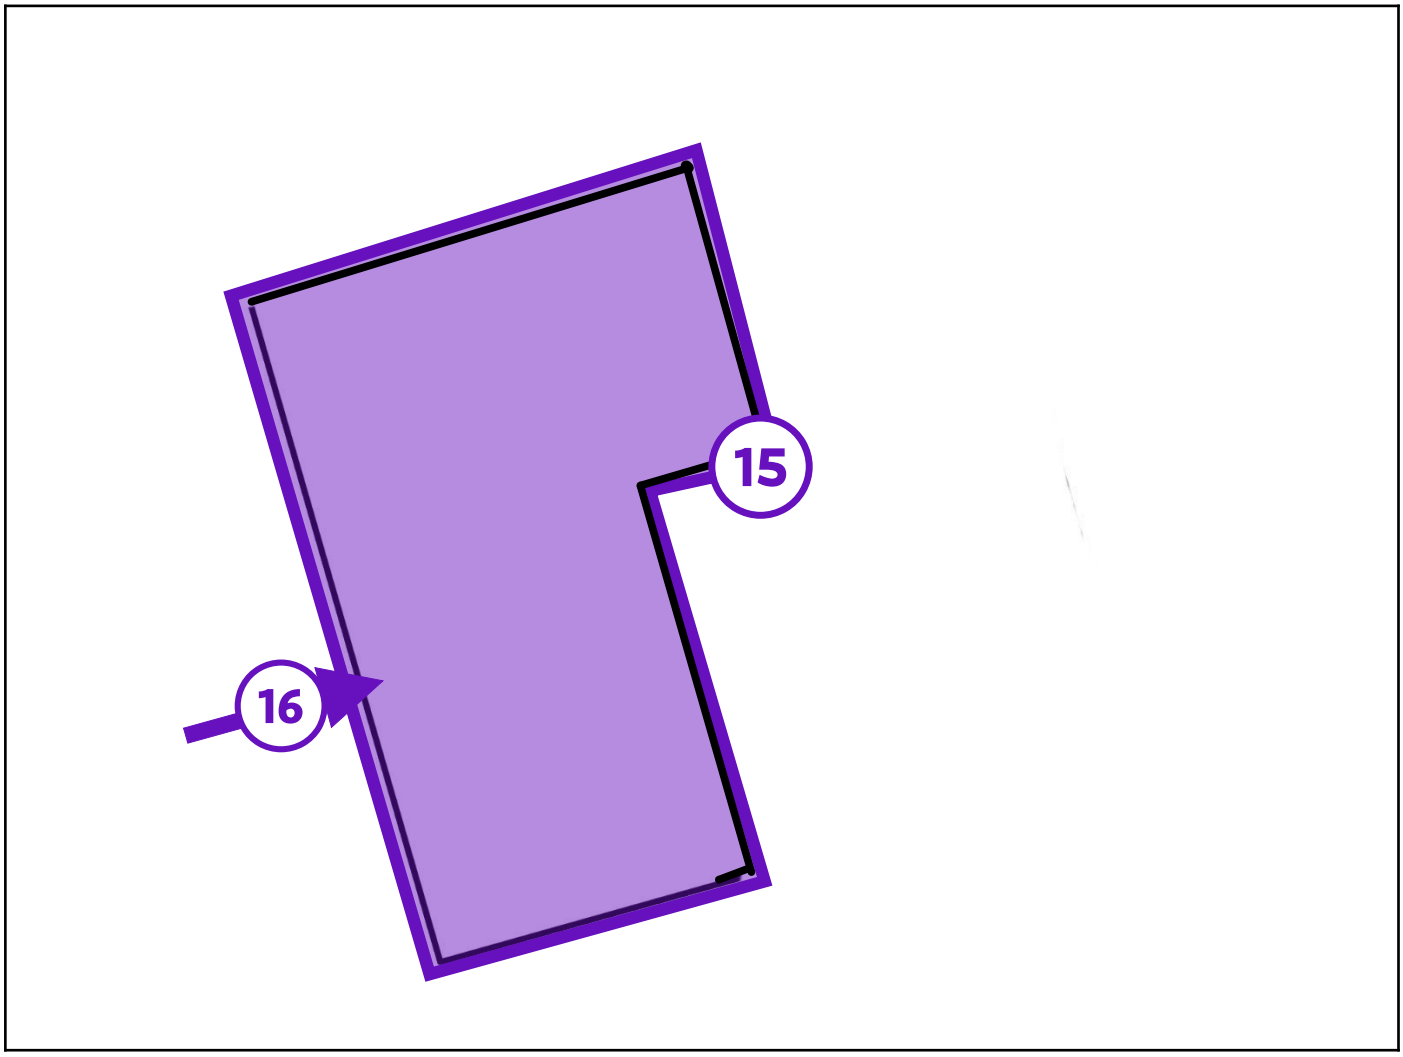
Plan 1.8: Hoofdgebouw zolderplan

Beschrijving	Type	Actie
15. materialen onder dakbedekking	Overige ruimte of materiaal	-
16. materialen van rookgaskanalen	Overige ruimte of materiaal	-

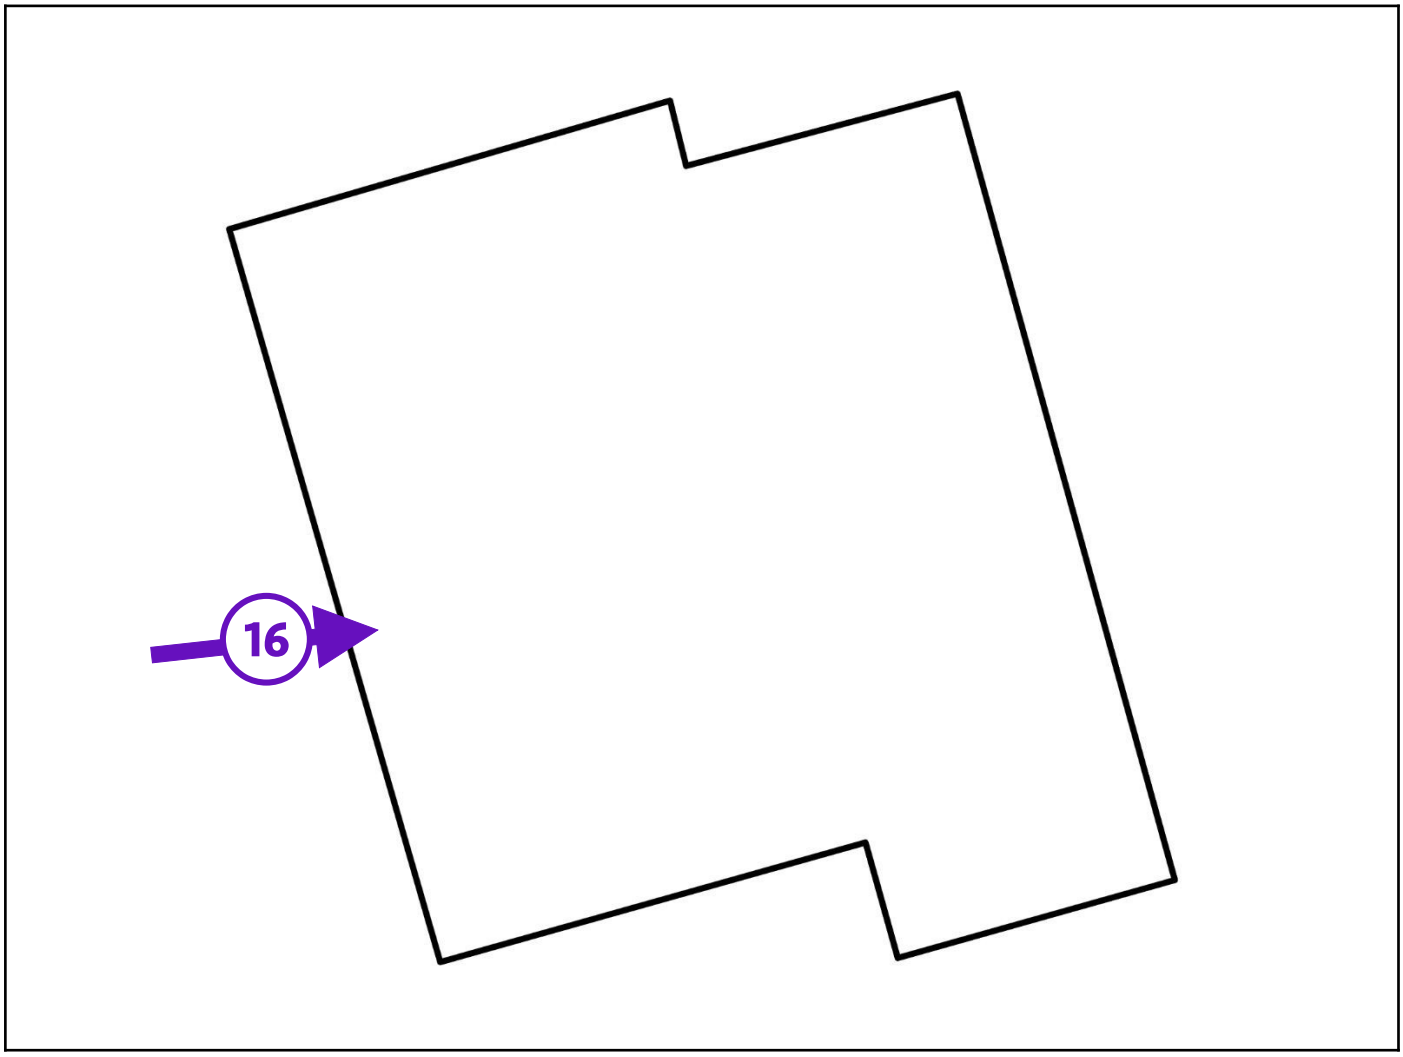
Plan 1.9: Hoofdgebouw dakplan

Beschrijving	Type	Actie
16. materialen van rookgaskanalen	Overige ruimte of materiaal	-

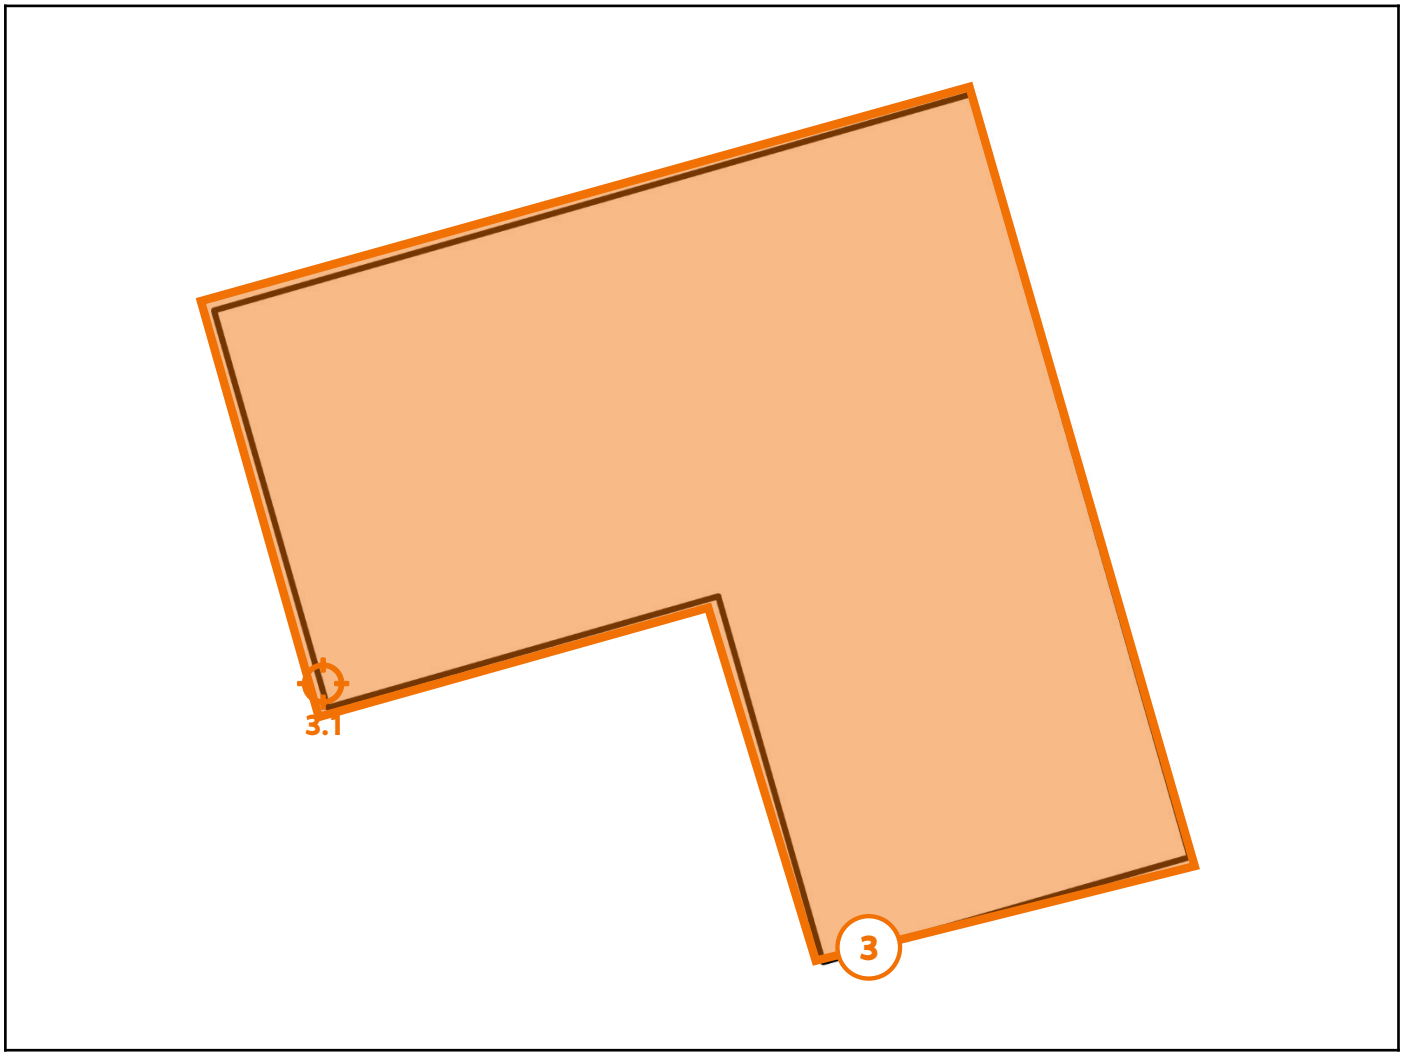
Plan 2.1: Bijgebouw plan

Beschrijving	Type	Actie
3. golfplaat bijgebouw	Asbestmateriaal	Verwijderen
3.1 Code: MM03	Puntmonster	-

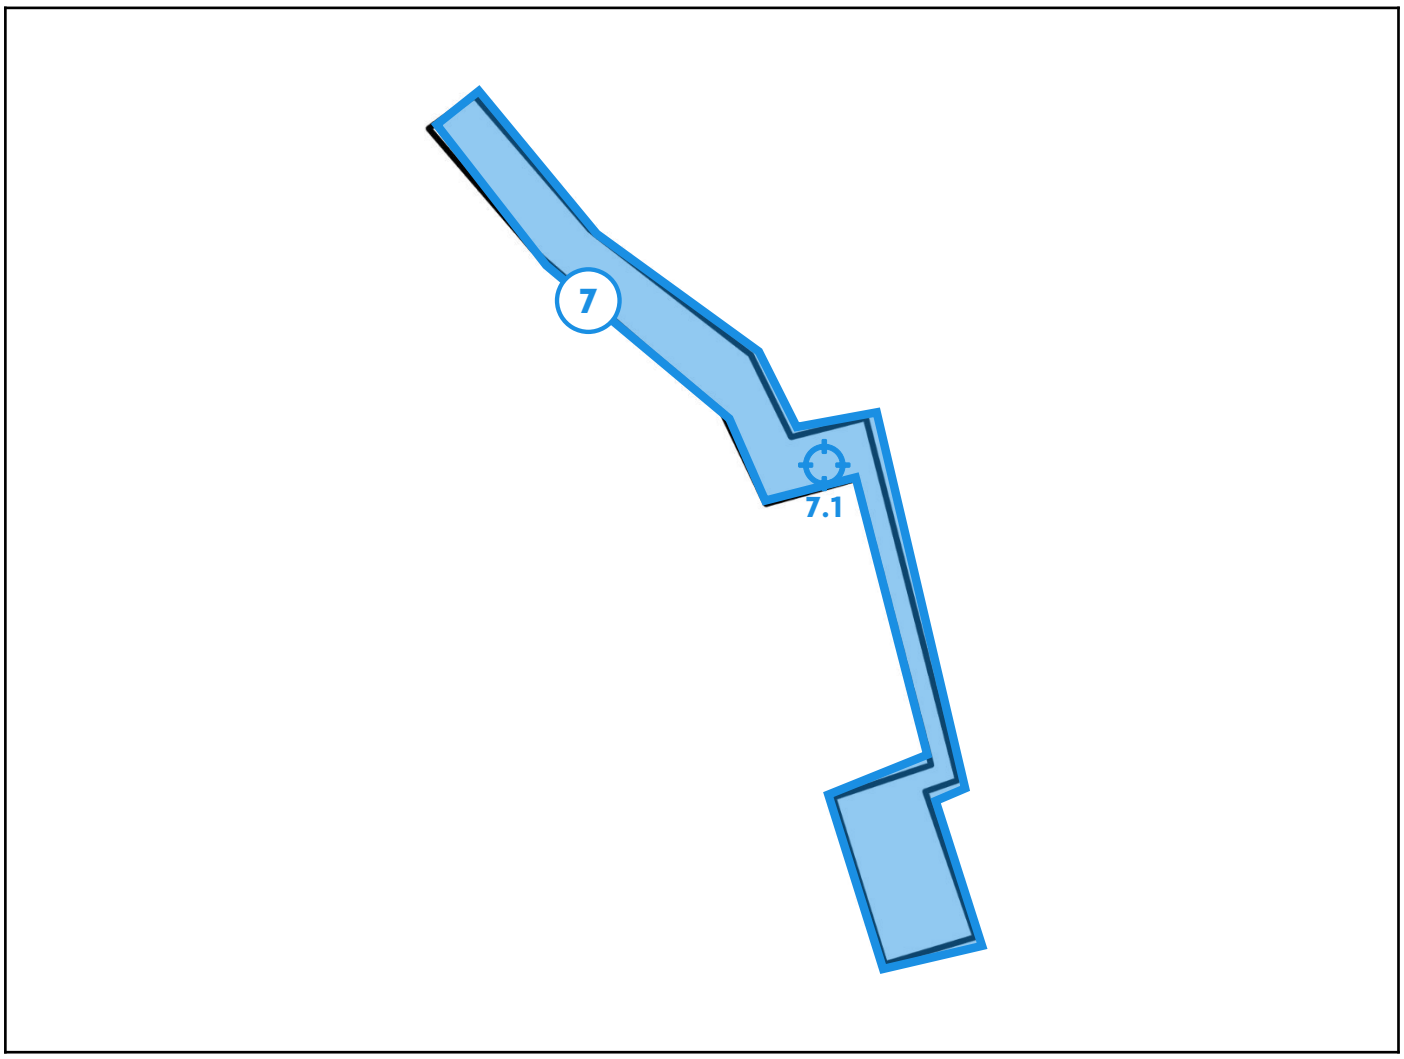
Plan 3.1: Constructie plan

Beschrijving	Type	Actie
7. asfalt	Geen asbest	-
7.1 Code: MM01	Puntmonster	-

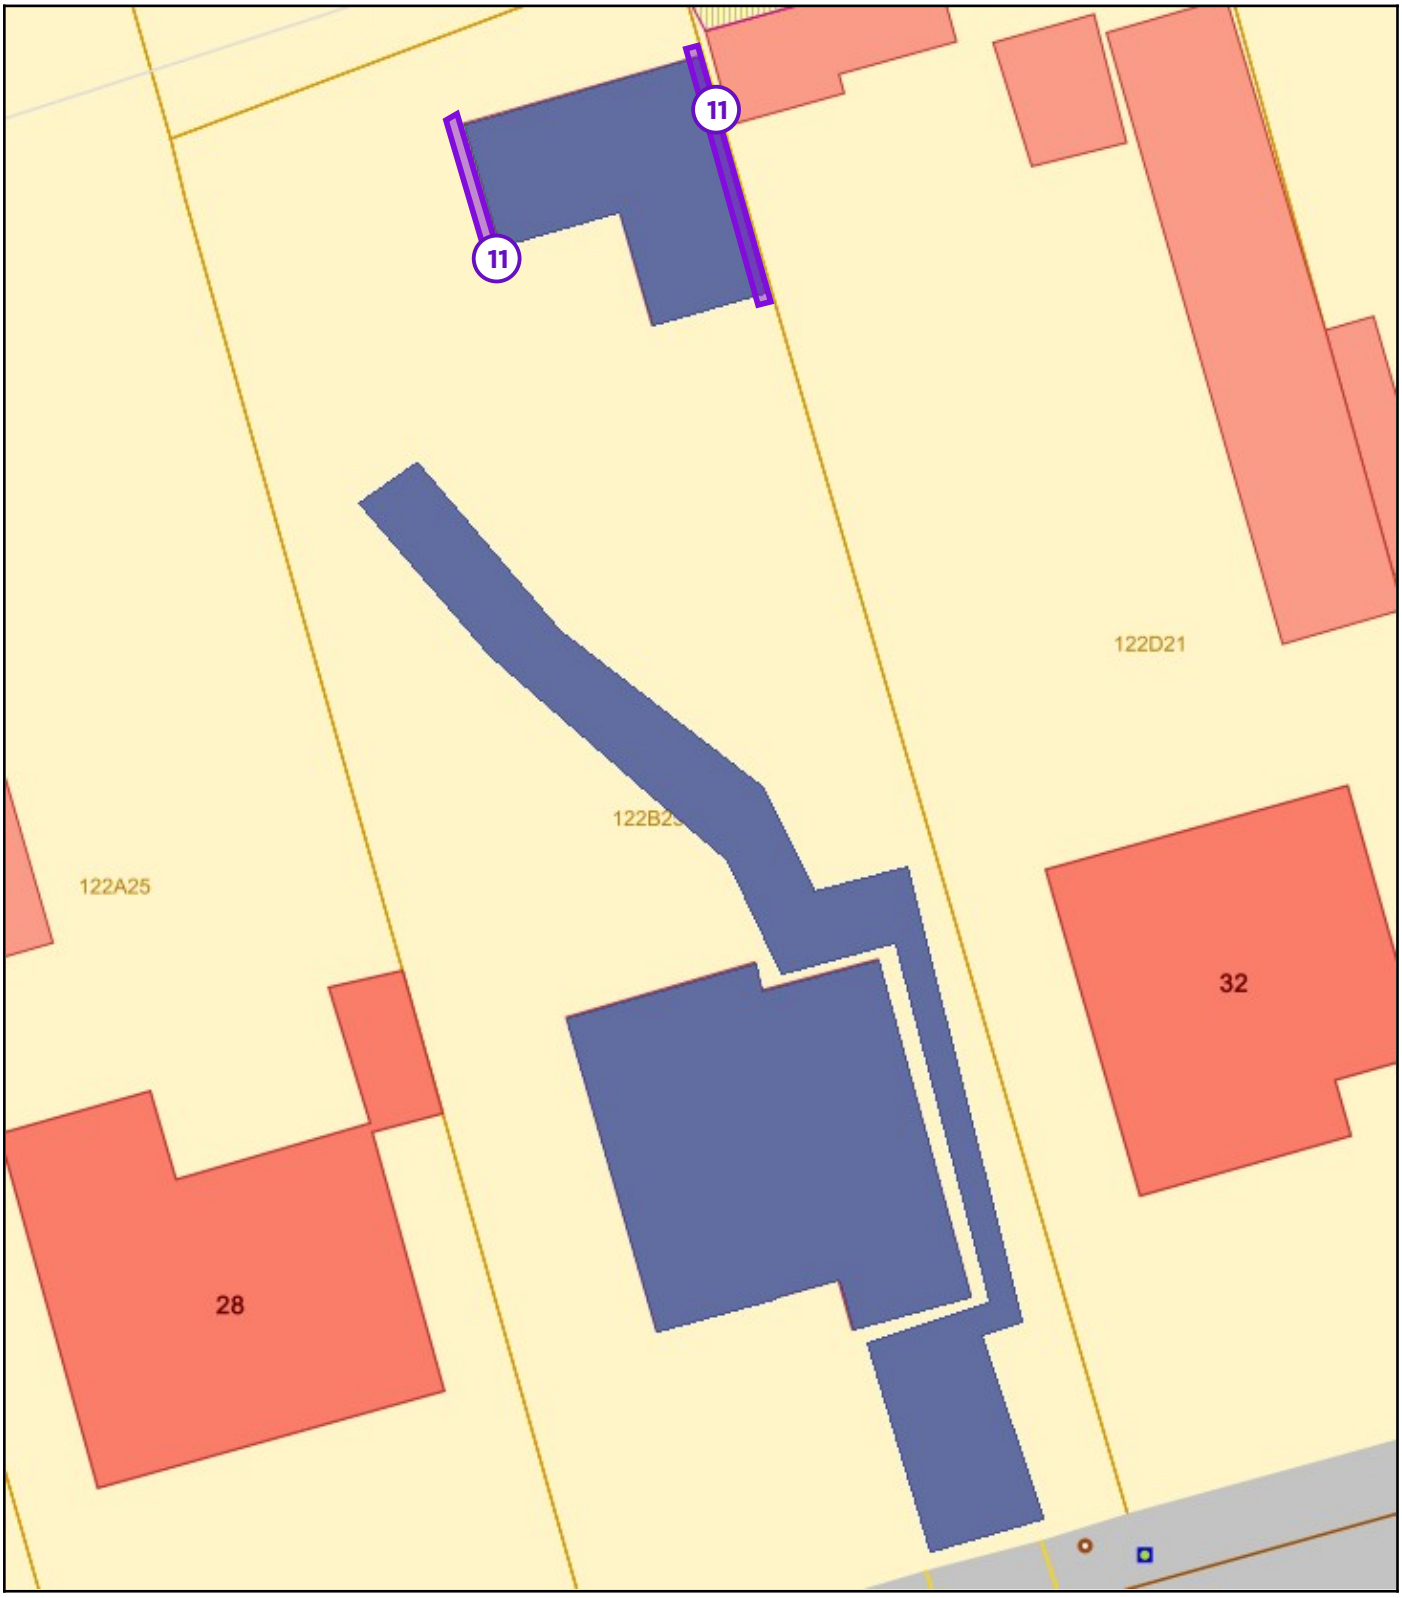
Plan 4.2: Afdruipzones/afvloeizones

11. golfplaten bijgebouw	Afdruipzone/afvloeizone	-

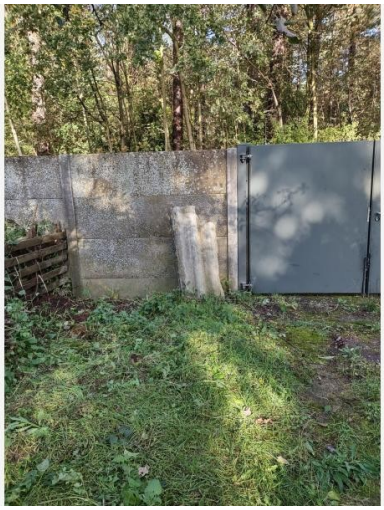
Fiche 1: golfplaat

Asbestmateriaal - afvalstof

#	Type	Referentie	Resultaat
1.1	Puntmonster	MM02	Chrysotiel

Beschrijving	golfplaat
Type afvalstof	Betreft stock-voorraad of gedemonteerde asbestmaterialen
Aanwezige resten	Geen resten aanwezig
Omgeving	Buiten
Primaire drager	Bodem
Asbestmaterialen	• Dak- en gevelbekleding - Golfplaat
Bindmiddel van asbestmateriaal	Cement
Gebondenheid op basis van bindmiddel	Hecht
Hoeveelheid (gewicht - aantal)	• 20,00 kg - 1 stuk
Totaal gewicht	20,00 kg
Eenvoudig bereikbaar	Ja
Identificatiemethode	Een monstername door de asbestdeskundige met laboanalyse door een asbestlabo.
Opmerking	vermoedelijke hoeveelheid

Dringend verwijderen

- Verwijder het asbestafval.

- Eenvoudige handelingen: mag via doe-het-zelf of door werknemer(s) met opleidingsattest eenvoudige handelingen
  De golfplaat kan mits omzichtig werken in principe in zijn geheel verwijderd worden waardoor er weinig kans is op emissie. Gebruik de nodige beschermingsmiddelen en het juiste gereedschap!

- fixeren en bevochtigen: De plaat vooraf fixeren of bevochtigen om opwaaiend stof en losse vezels te binden.

- niet-destructief losmaken (niet breken) De plaat mag absoluut niet worden gebroken, gegooid of geschoven.

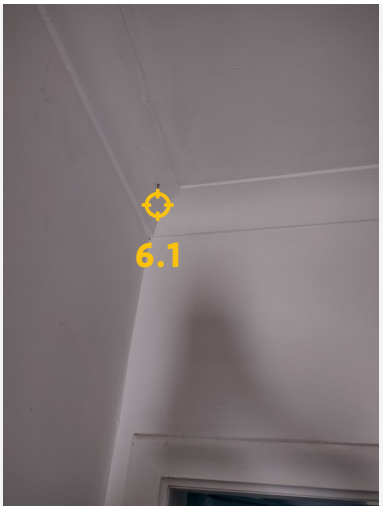
Fiche 6: sierlijst pleisterwerk

Geen asbest

#	Type	Referentie	Resultaat
6.1	Puntmonster	MM08	Geen asbest

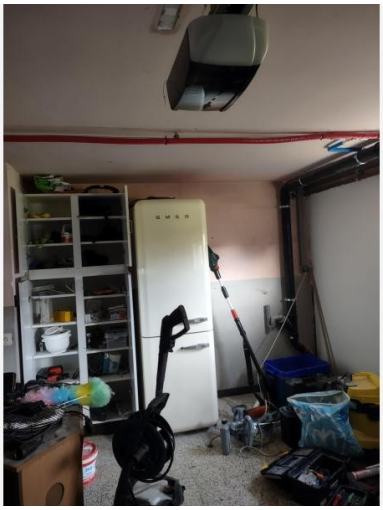
Fiche 8: pleisterwerk plafond

Geen asbest

#	Type	Referentie	Resultaat
8.1	Mengmonster	MM10	Geen asbest

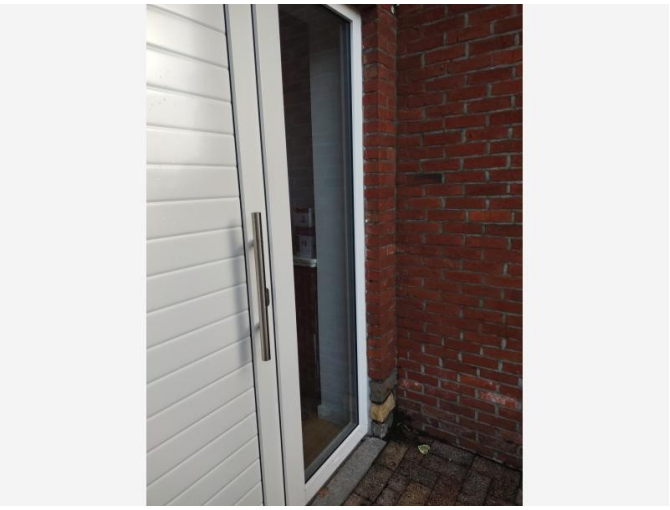
Beschrijving	Notitie	Terug te vinden op plannen
Fiche 12: afdichtingsmateriaal aan ramen	overela felxibele mastiek --> geen asbest	Plan 1.2: Hoofdgebouw GV plan Plan 1.5: Hoofdgebouw 1V plan
Fiche 13: materialen aan de stookketel	Er werden geen asbestverdachte materialen vastgesteld. (uitgezonderd de leidingisolatie --> deze werden apart bemonsterd) De stookketel is van het bouwjaar 2010.	Plan 1.1: Hoofdgebouw kelderplan
Fiche 14: overige dakbedekking	Er werden geen asbestverdachte materialen vastgesteld. steeldeck --> geen asbest	-
Fiche 15: materialen onder dakbedekking	Er werden op linker hellende dak houten platen op de balken vastgesteld. --> geen asbest. Wat er zich tussen de houten platen en de dakbedekking bevindt, kon niet gecontroleerd wegens een niet destructieve inventaris. Het is aangeraden bij renovatiewerken bijkomend onderzoek te laten uitvoeren door bijvoorbeeld bijkomende staalnames. De zolderruimte van het rechter hellende dak kon niet gecontroleerd worden wegens geen luik/toegang voorhanden.	Plan 1.8: Hoofdgebouw zolderplan
