Verslag huishoudelijke elektrische installatie op laagspanning en zeer lage spanning

Referentie: **006-20261029-06**	Datum controle: **29/10/2026**
Keurder: **006**

Eigenaar:	**Nancy van Heertum**	EAN-code:	**541448820056616024**
Adres installatie:	**Azaleastraat 15, 2400 - Mol**	Nummer teller(s):	**1lgz0470589070**
		Distributienetbeheerder installatie:	**Fluvius**

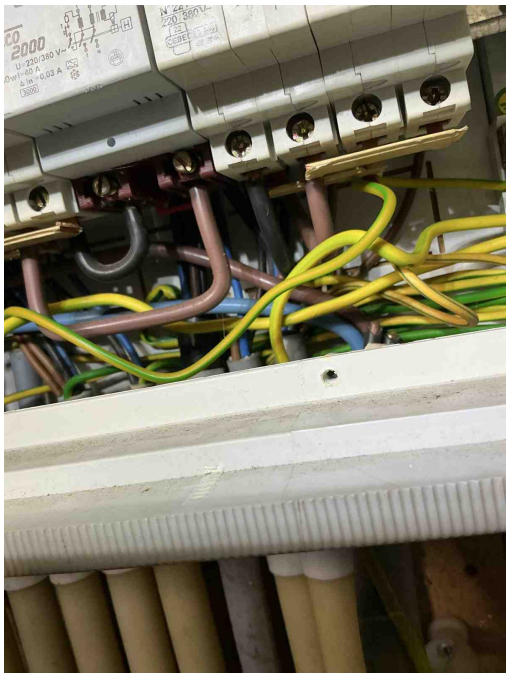
T21a - Het elektrisch materieel is niet geplaatst volgens de voorschriften van de fabrikant/ regels van goed vakmanschap. (Boek 1: 1.4.1.3) Oa ophangvijzen elektrisch verdeelbord niet afgedekt. Zie klasse II toestel.
Opmerking: O.a. bord2

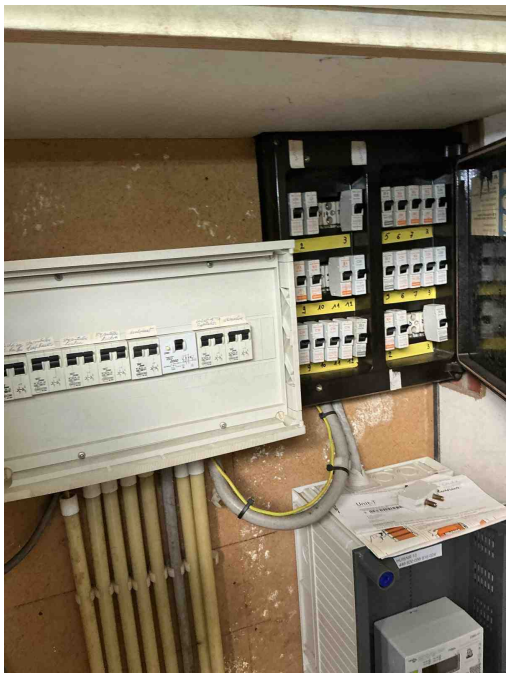
T21b - Het elektrisch materieel is niet geplaatst volgens de voorschriften van de fabrikant/ regels van goed vakmanschap. (Boek 1: 1.4.1.3) Oa kamgeleider niet afdoende afgedekt aan uiteiden. Zie kans op rechtstreekse aanraking plaatsingsfiche fabrikant.
Opmerking: O.a. bord2

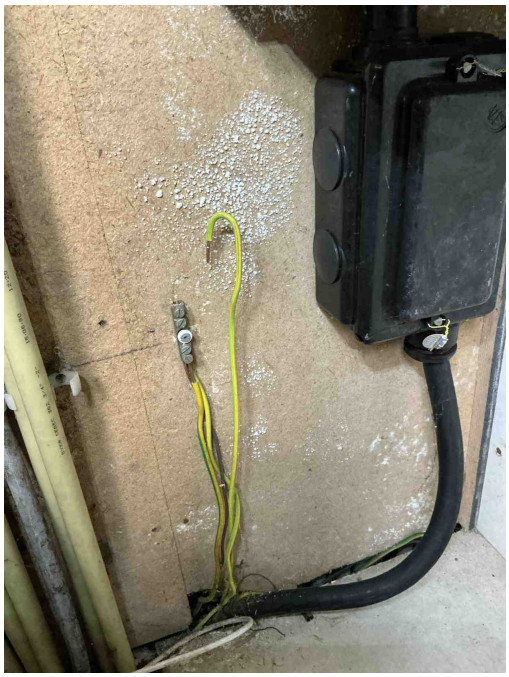
B26 - Het elektrisch bord kon niet gedemonteerd worden (Boek 1: 5.3.5.1).
Opmerking: O.a. bord1

B06 - Het elektrisch verdeelbord heeft niet de minimale beschermingsgraad IPXX-B in een gewone ruimte (Boek 1: 4.2.2.3).
Opmerking: O.a. bord1

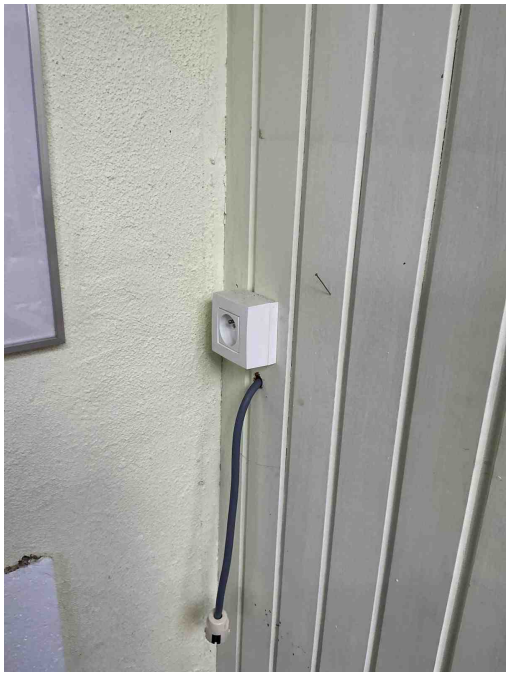
A01 - Een aardverbinding overeenkomstig de voorschriften ontbreekt (Boek 1: 5.4.2.1).
Opmerking: O.a. beide zijden van de onderbreker meten door naar bord2

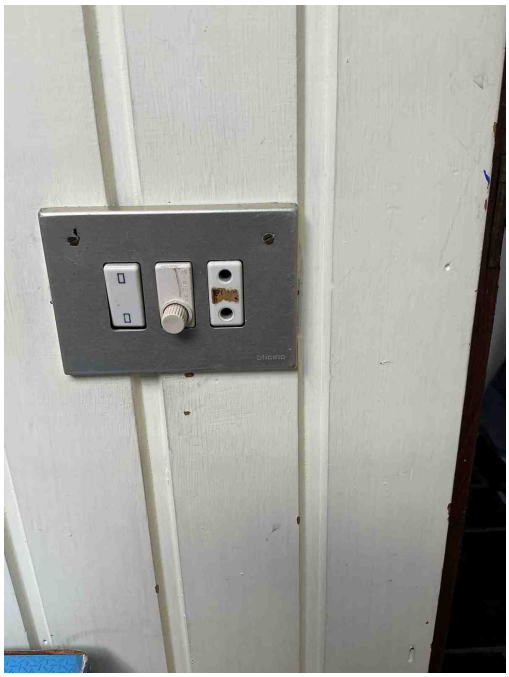
S07 - De situatieplannen stroken niet met de werkelijkheid (Boek 1: 3.1.2.1).
Opmerking: O.a. contactdoos links van bord2, kelder, nieuwe garage,...

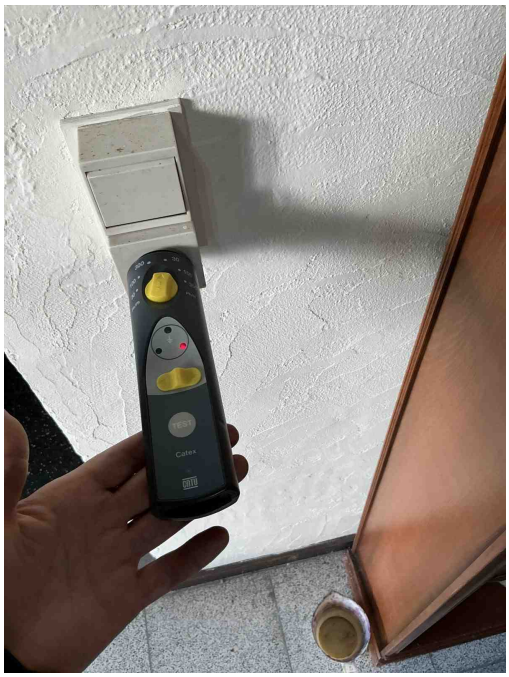
T11 - De contactdozen waarvan de toegekende stroomsterkte maximaal 16A en de toegekende spanning maximaal 250V bedraagt en niet bedoeld zijn voor de voeding van een of meerdere verbruikstoestellen voor een specifiek doel en niet geplaatst zijn in of op schakel- en verdeelborden, beschikken niet of IPXX-D (incl. gemeenschappelijke delen residentieel geheel) (Boek 1: 4.2.2.3/5.3.5.2).
Opmerking: O.a. werkruimte , kelder, badkamer

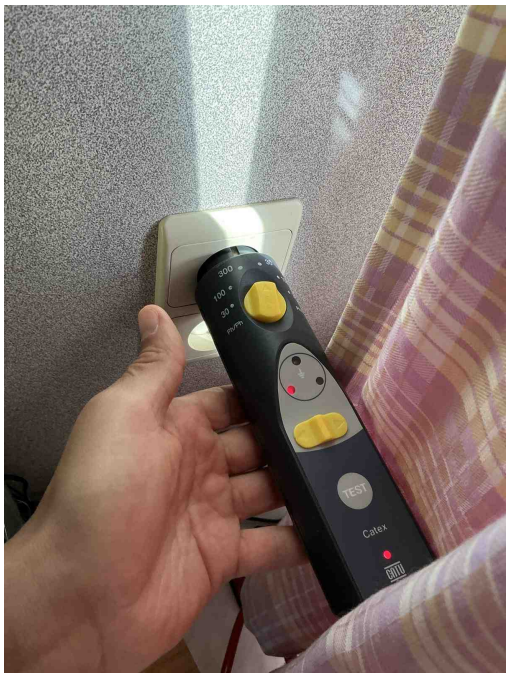
A16 - Er is geen continuïteit van de beschermingsgeleider van de contactdoos (Boek 1: 5.4.3.4).
Opmerking: O.a. keuken, badkamer , nieuwe garage

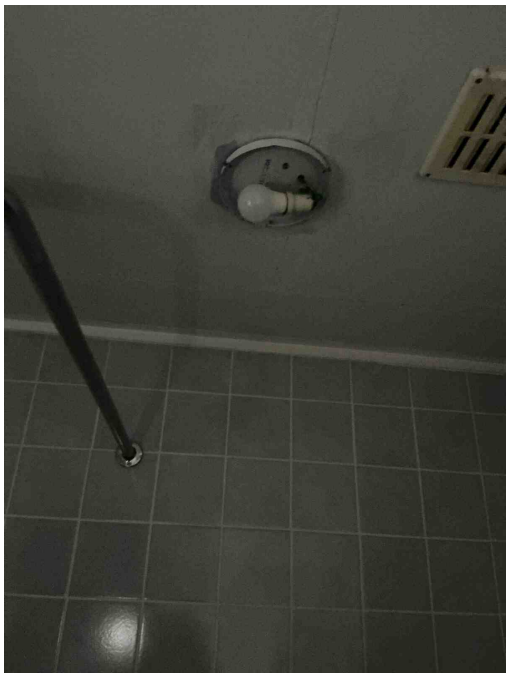
T09 - Bepaalde contactdozen en/of schakelaars zijn beschadigd (Boek 1: 1.4.1.3).
Opmerking: O.a. kelder
