# Asbestinventarisatetest

Turnhoutsebaan 203, 2400 Mol

Attestnummer : 20230804-000217.000

## Asbestveilig

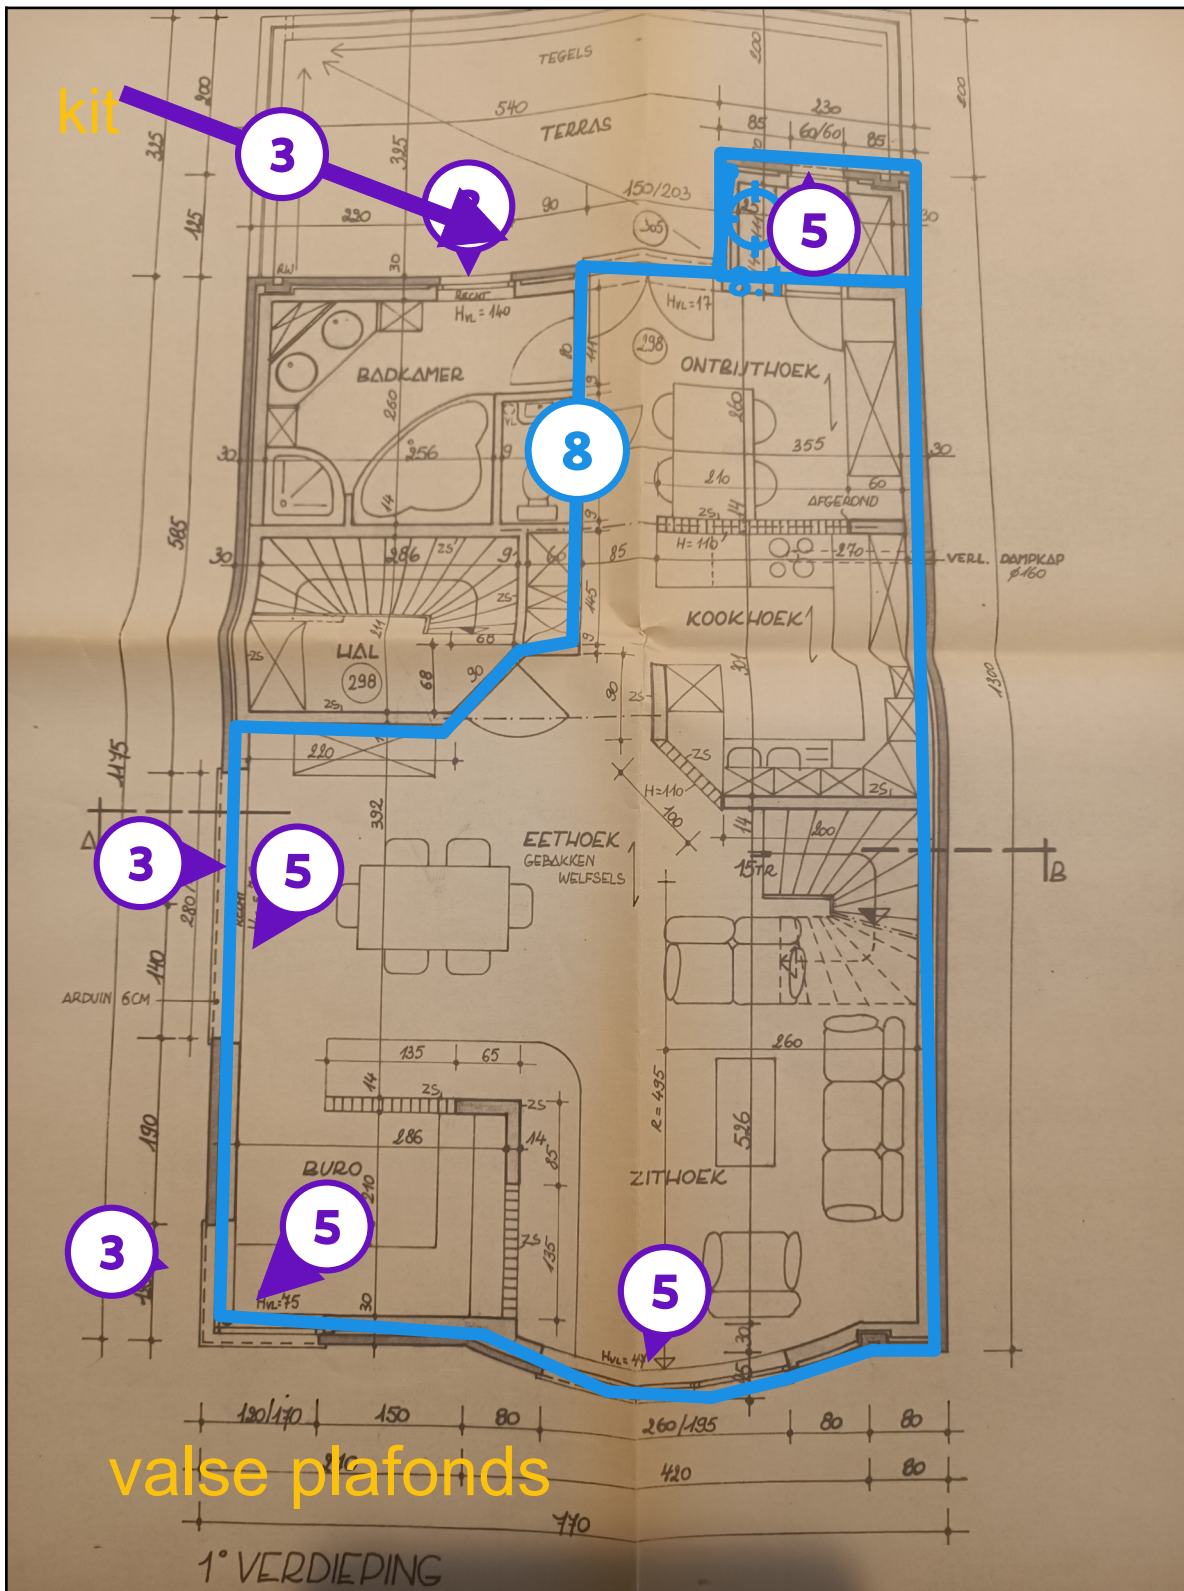
# Plan 1.1: plan 1 verd

3. mastiek / kit ramen	Advies	-
5. raamtabletten	Advies	-
7. plafond pleister	Geen asbest	-
8. muur pleister	Geen asbest	-
8.1 Code: muur 1	Mengmonster	-
