Asbestinventarisatetest

Waterloostraat 12, 2200 Herentals

Attestnummer : 20250108-000182.000

Niet-asbestveilig

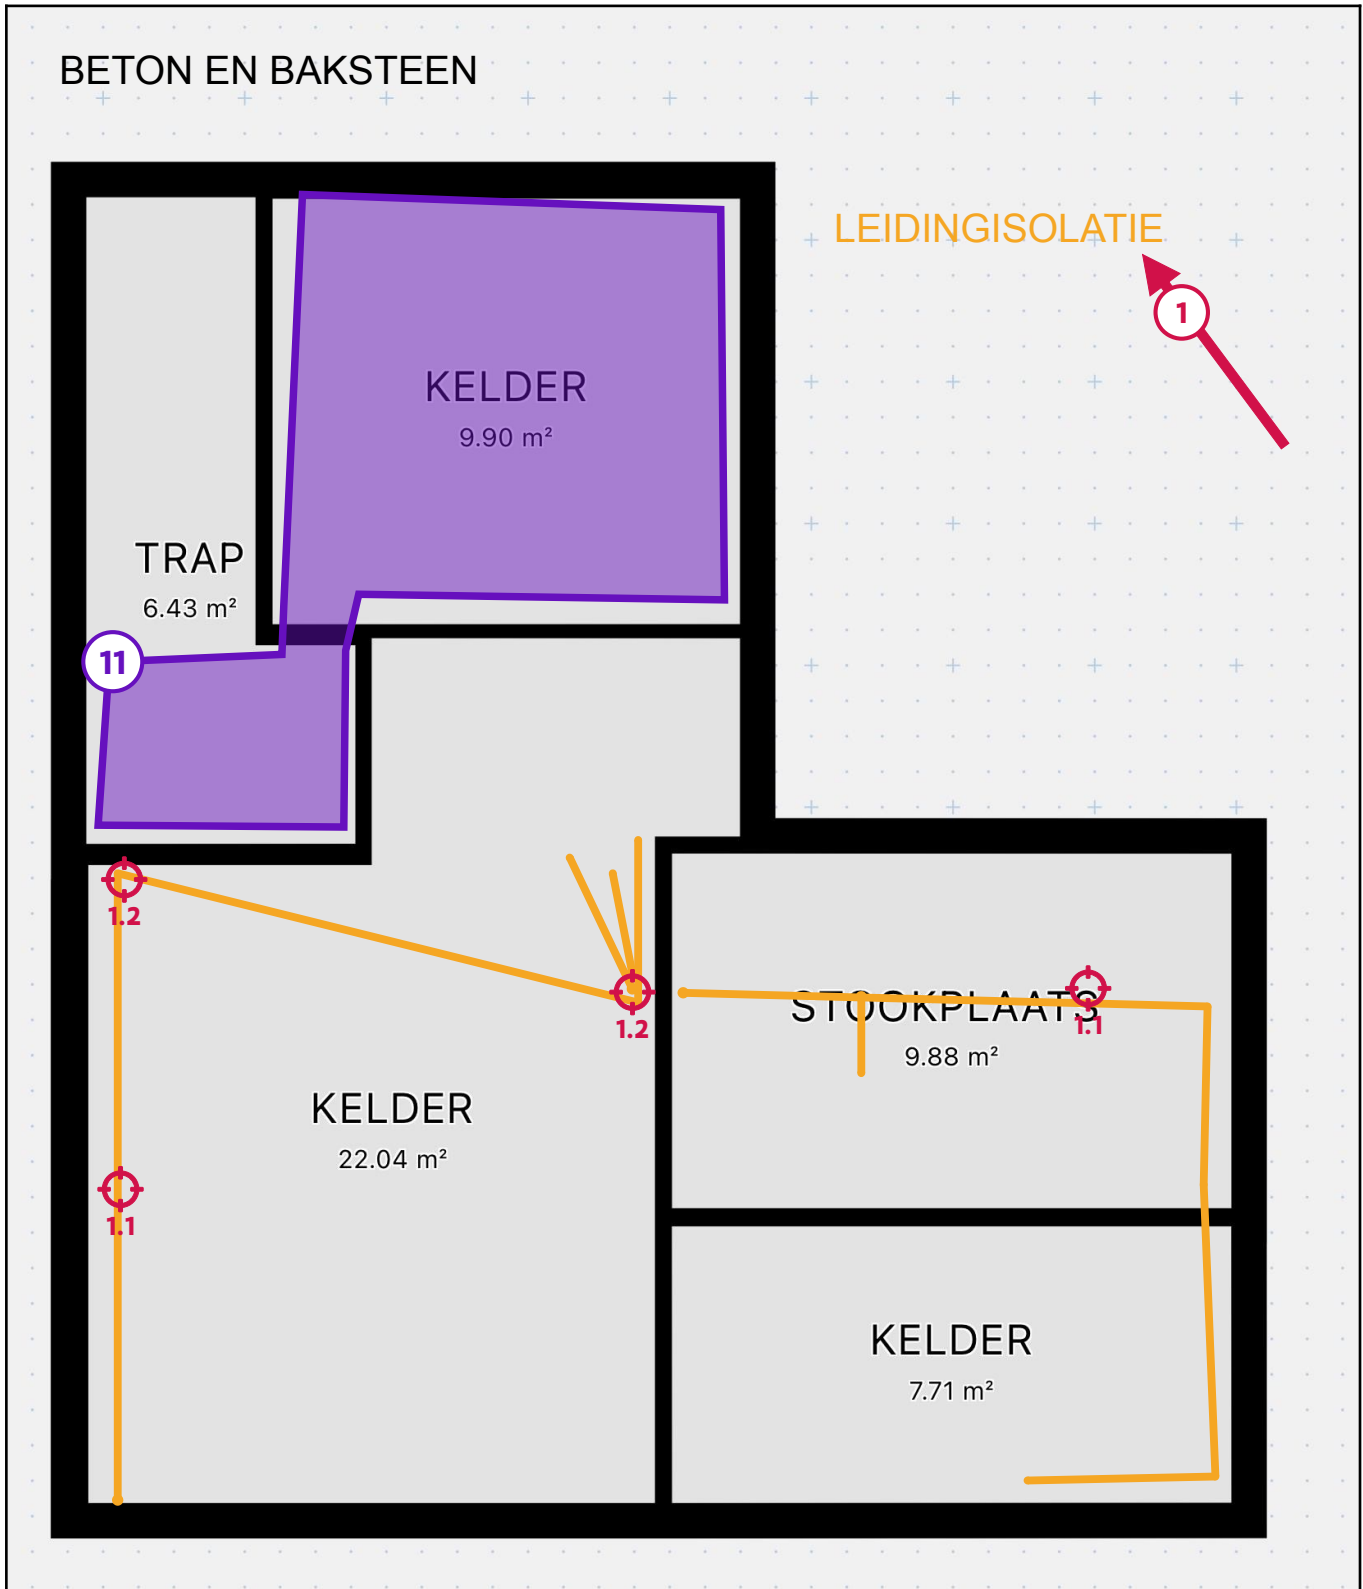
Plan 1.1: kelder

1. Leidingisolatie: verdacht (staalname)	Asbestmateriaal	Dringend verwijderen
1.1 Code: 3A	Mengmonster	-
1.2 Code: 3B	Mengmonster	-
11. Verdachte vloertegel (geen staalname)	Advies	-

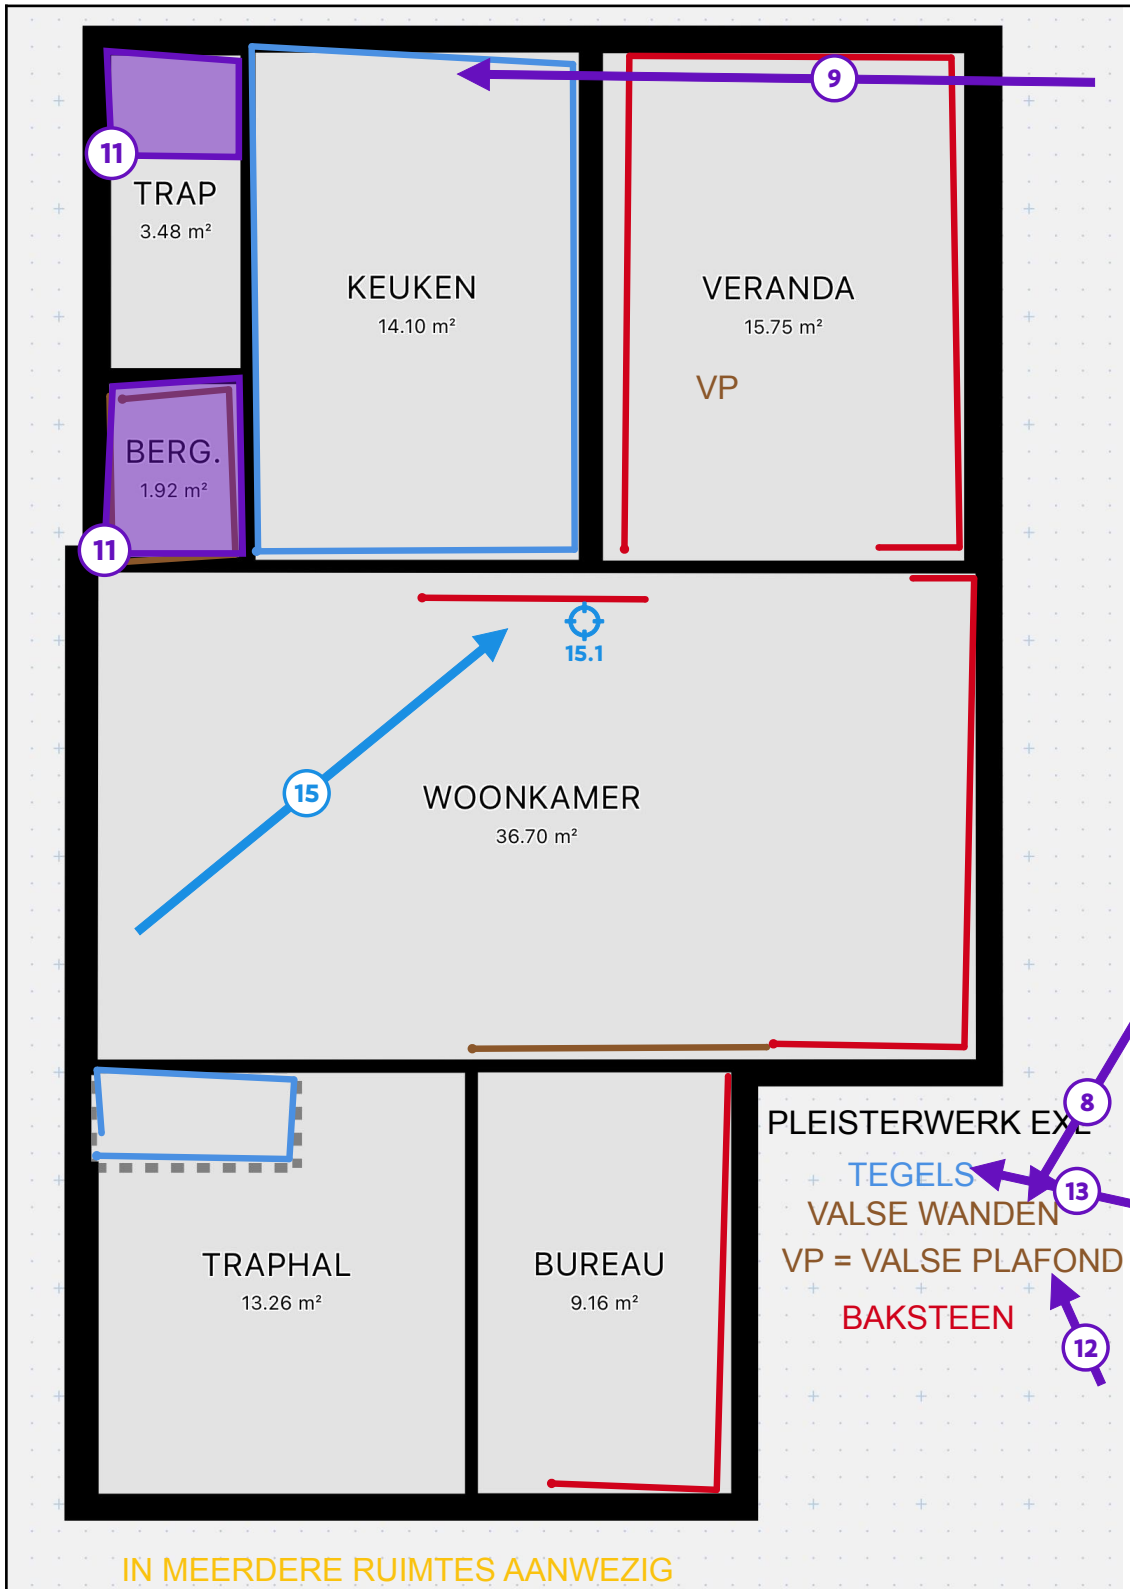
Plan 1.2: gelijkvloers

4. Bakeliet toep.(schakelaars-stopcontacten-verdeeldozen)	Asbestmateriaal	Zorgvuldig beheren
8. Valse wanden	Advies	-
9. Ontdreuningsplaat spoelbak: niet verdacht	Advies	-
11. Verdachte vloertegel (geen staalname)	Advies	-
12. Valse plafonds	Advies	-
13. Tegellijm niet zichtbaar	Advies	-
15. Kachelkoord (met staalname)	Geen asbest	-
15.1 Code: 4	Puntmonster	-

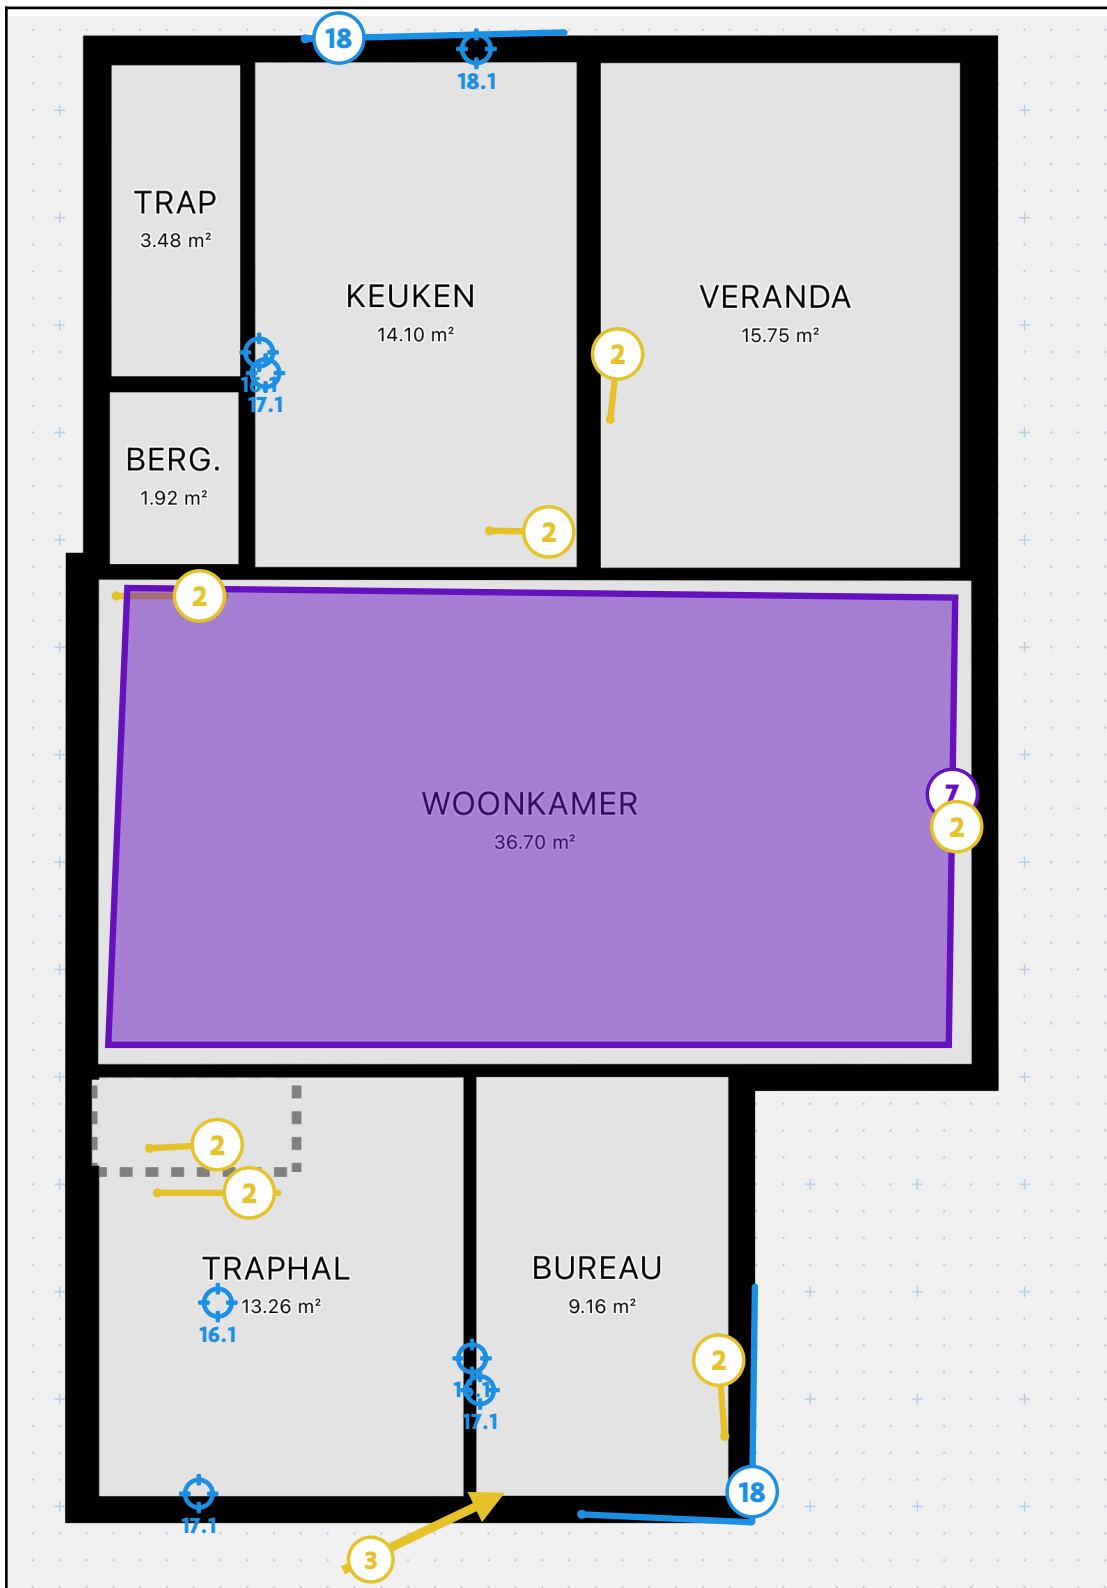
Plan 1.3: gelijkvloers

2. Bakeliet toepassing (radiatorknoppen)	Asbestmateriaal	Zorgvuldig beheren
3. Bakeliet tellerkast	Asbestmateriaal	Zorgvuldig beheren
7. Lijm voor parketvloer	Advies	-
16. Plafondpleister	Geen asbest	-
16.1 Code: 2	Mengmonster	-
17. Muurpleister	Geen asbest	-
17.1 Code: 1	Mengmonster	-
18. Stopverf	Geen asbest	-
18.1 Code: 6	Puntmonster	-

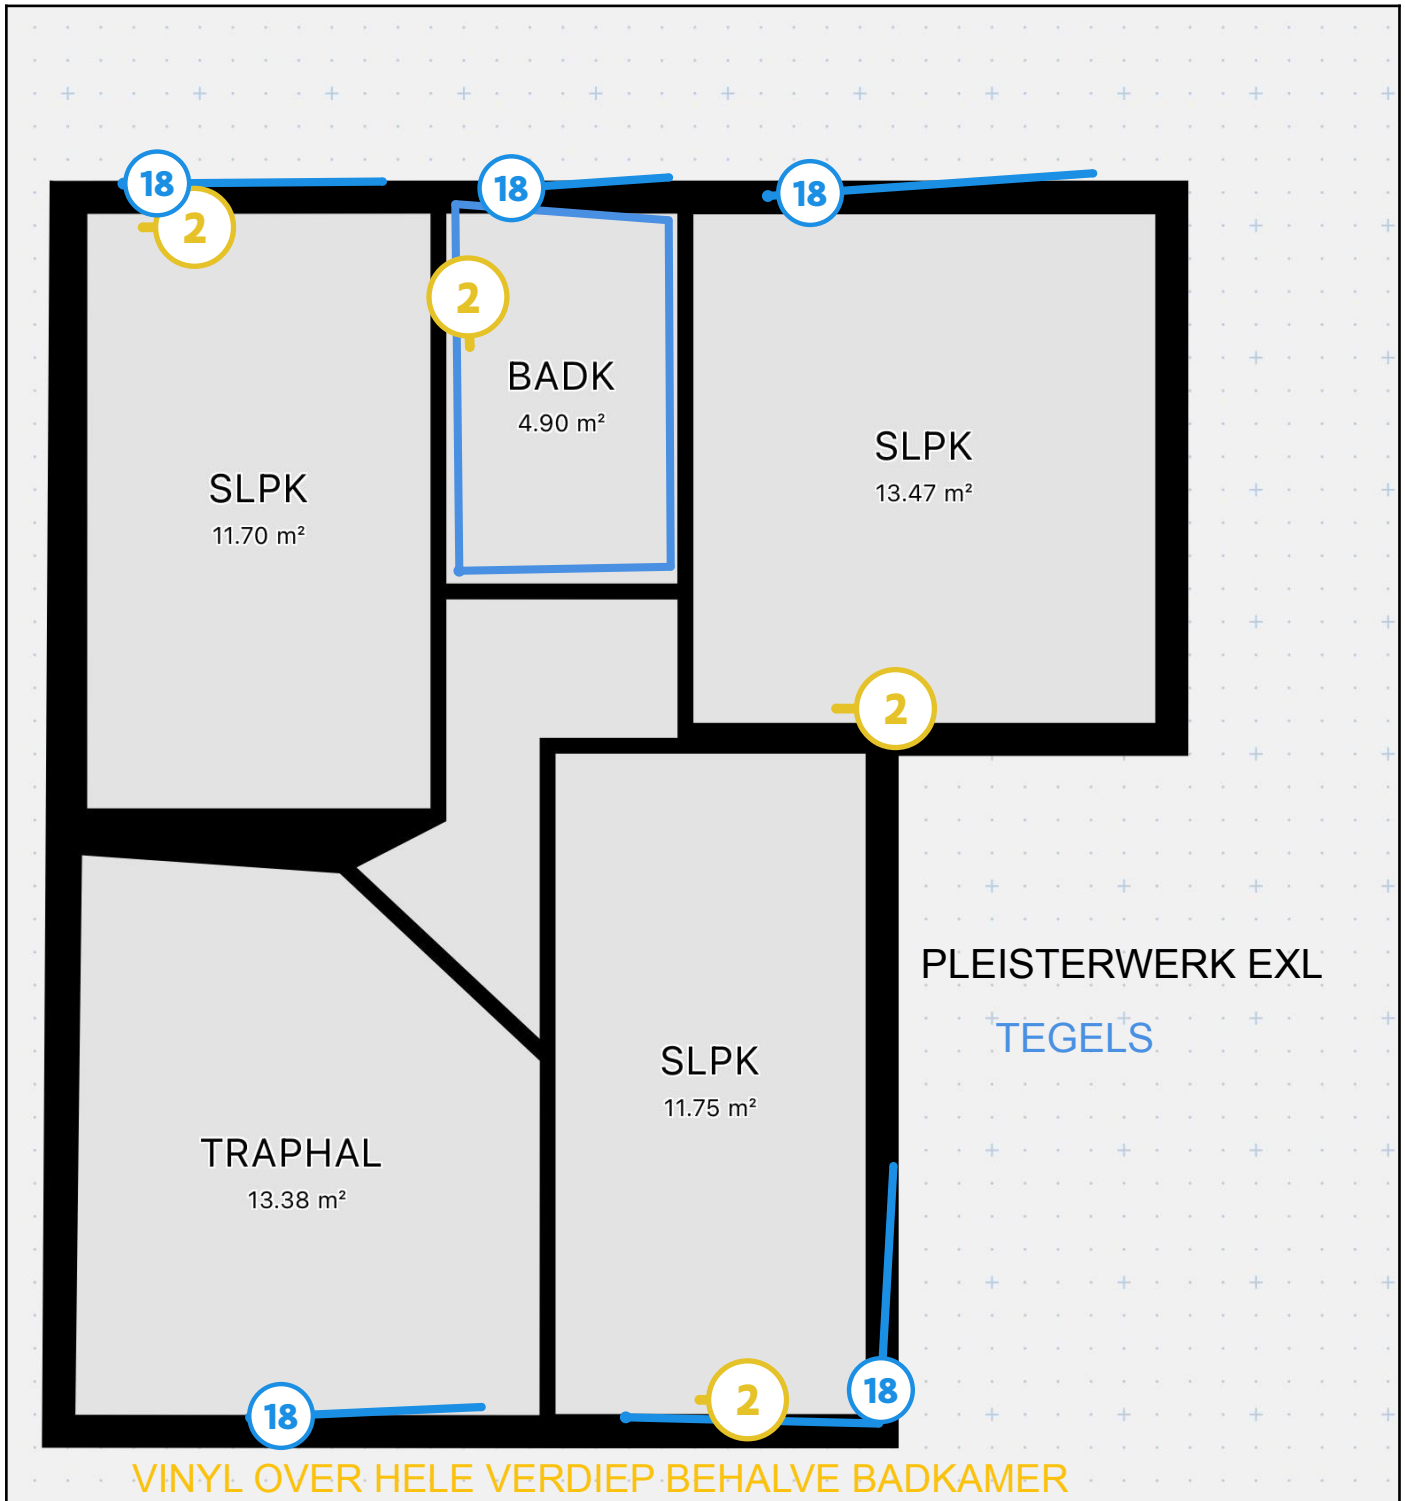
Plan 1.4: verdiep

Beschrijving	Type	Actie
2. Bakeliet toepassing (radiatorknoppen)	Asbestmateriaal	Zorgvuldig beheren

6. Vinylvloer niet verdacht	Advies	-
18. Stopverf	Geen asbest	-

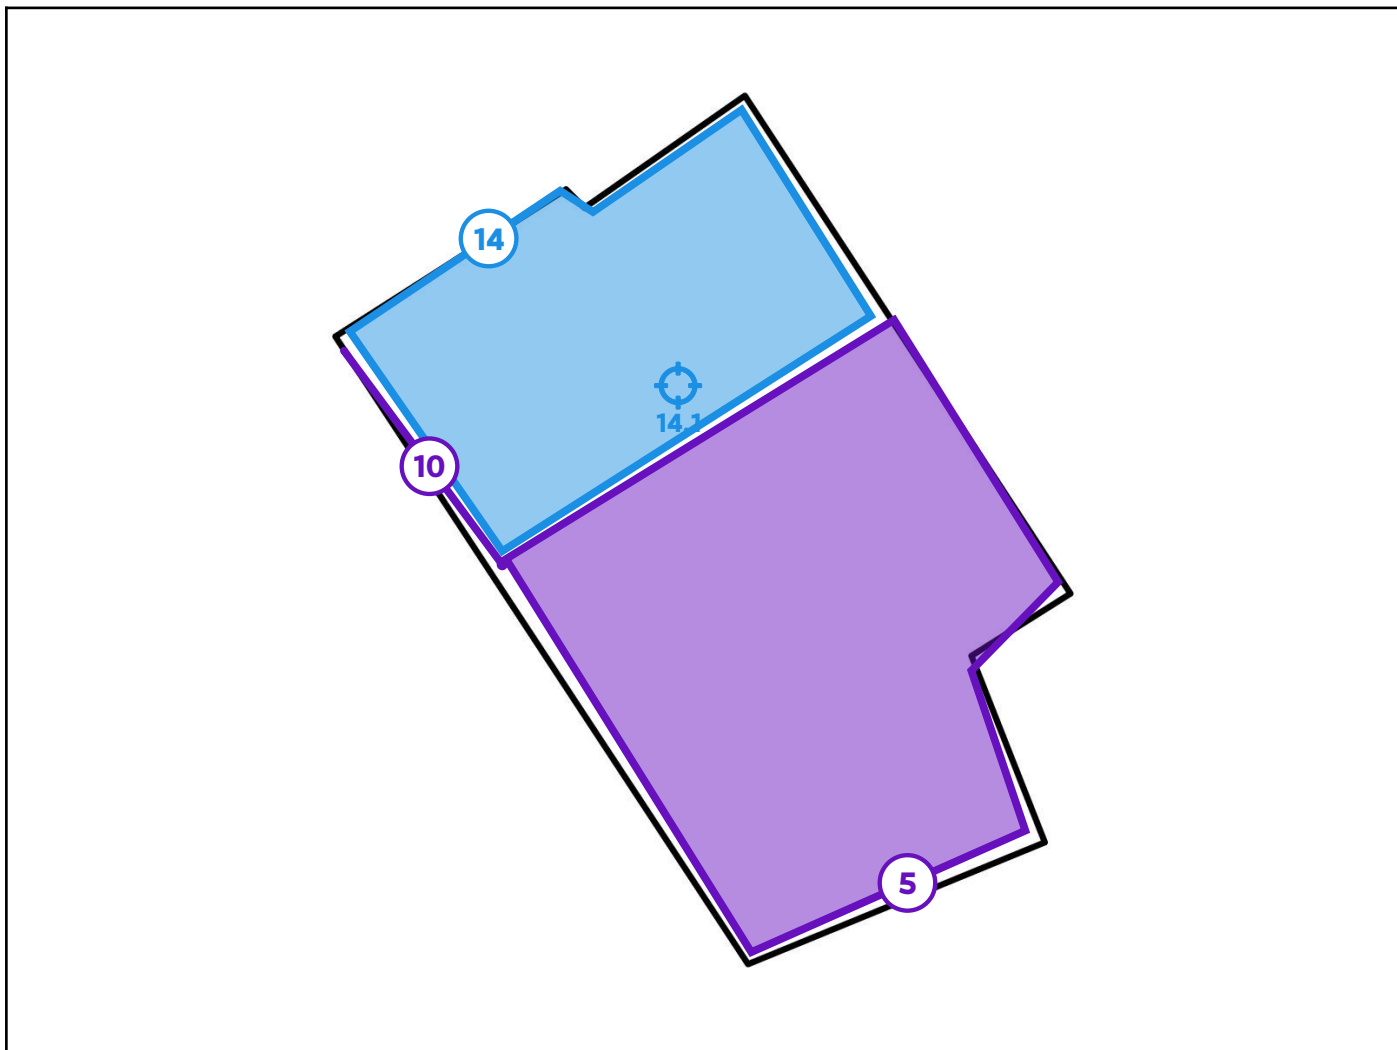
Plan 1.5: dak plan

Beschrijving	Type	Actie
5. Onderdak: niet vast te stellen	Beperking	-
10. Dekstenen: niet verdacht	Advies	-
14. Roofing (met staalname)	Geen asbest	-
14.1 Code: 5	Puntmonster	-
