# Asbestinventarisatetest

Vinkenstraat 24, 2400 Mol

Attestnummer : 20231126-000111.000

Uitgegeven op : 26.11.2023

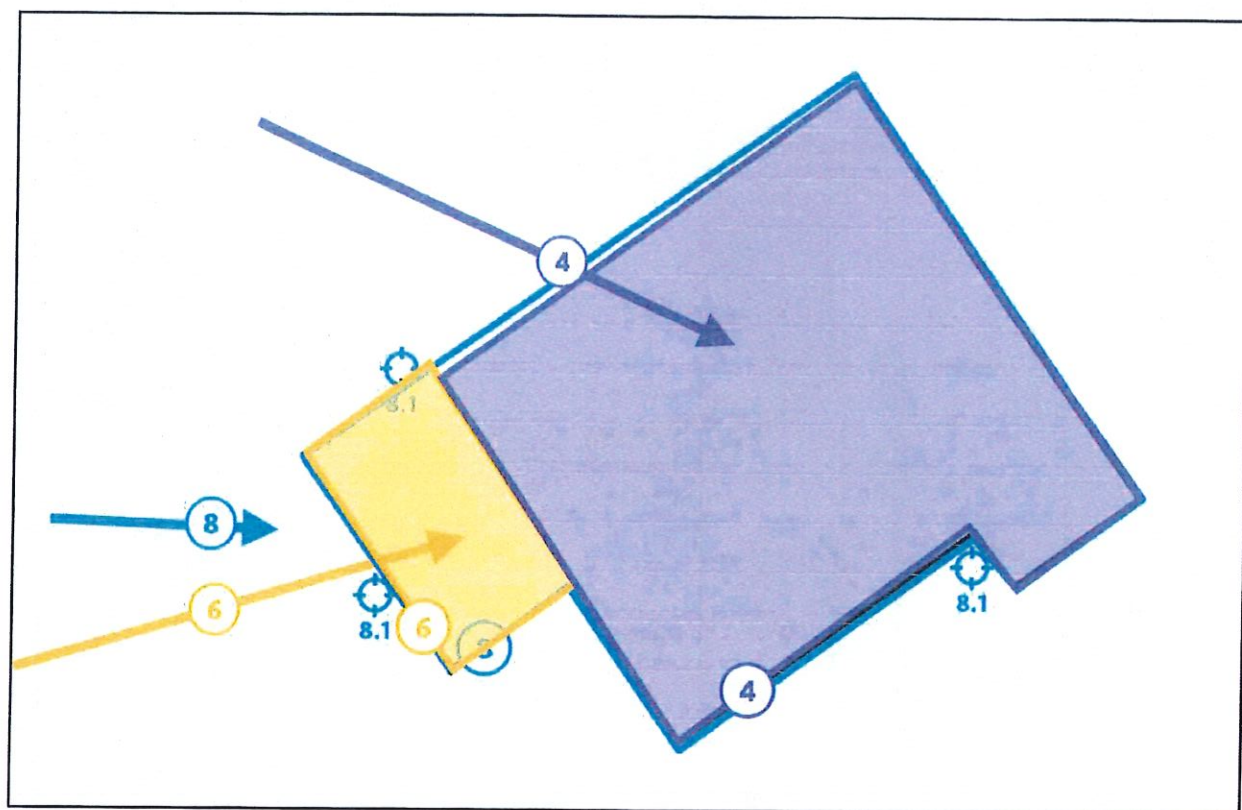
## Plan 1.1: Hoofdgebouw plan

| Beschrijving | Type | Actie |
|---|---|---|
| 4. dakbedekking woning schuine daken | Beperking | - |
| 6. roofing plat dak achterbouw | Uitsluiting | - |
| 8. crepi buitengevel | Geen asbest | - |
| 8.1 Code: 2 | Mengmonster | - |
