# Asbestinventarisatetest

Corbiestraat 111/3, 2400 Mol

Attestnummer : 20250814-000193.000

Uitgegeven op : 14.08.2025

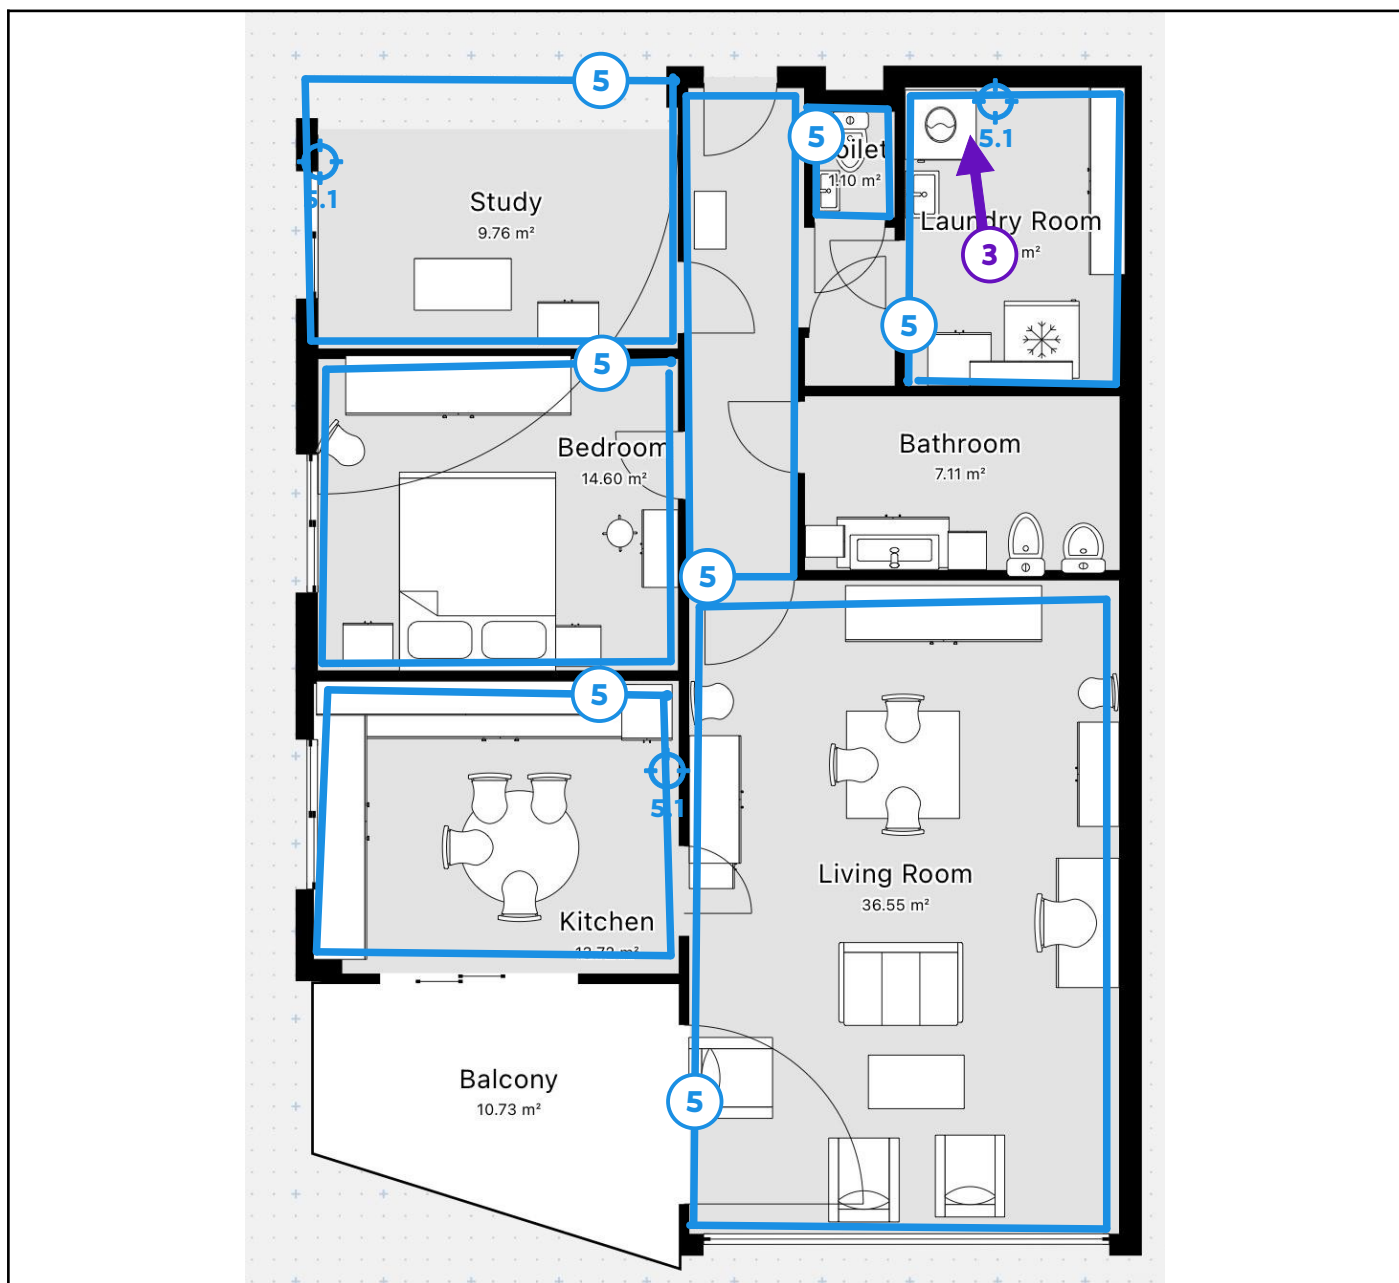
## Plan 1.1: 3

Beschrijving	Type	Actie
3. Vaillant 2012	Advies	-
5. Muurpleister	Geen asbest	-
5.1 Code: plm	Mengmonster	-

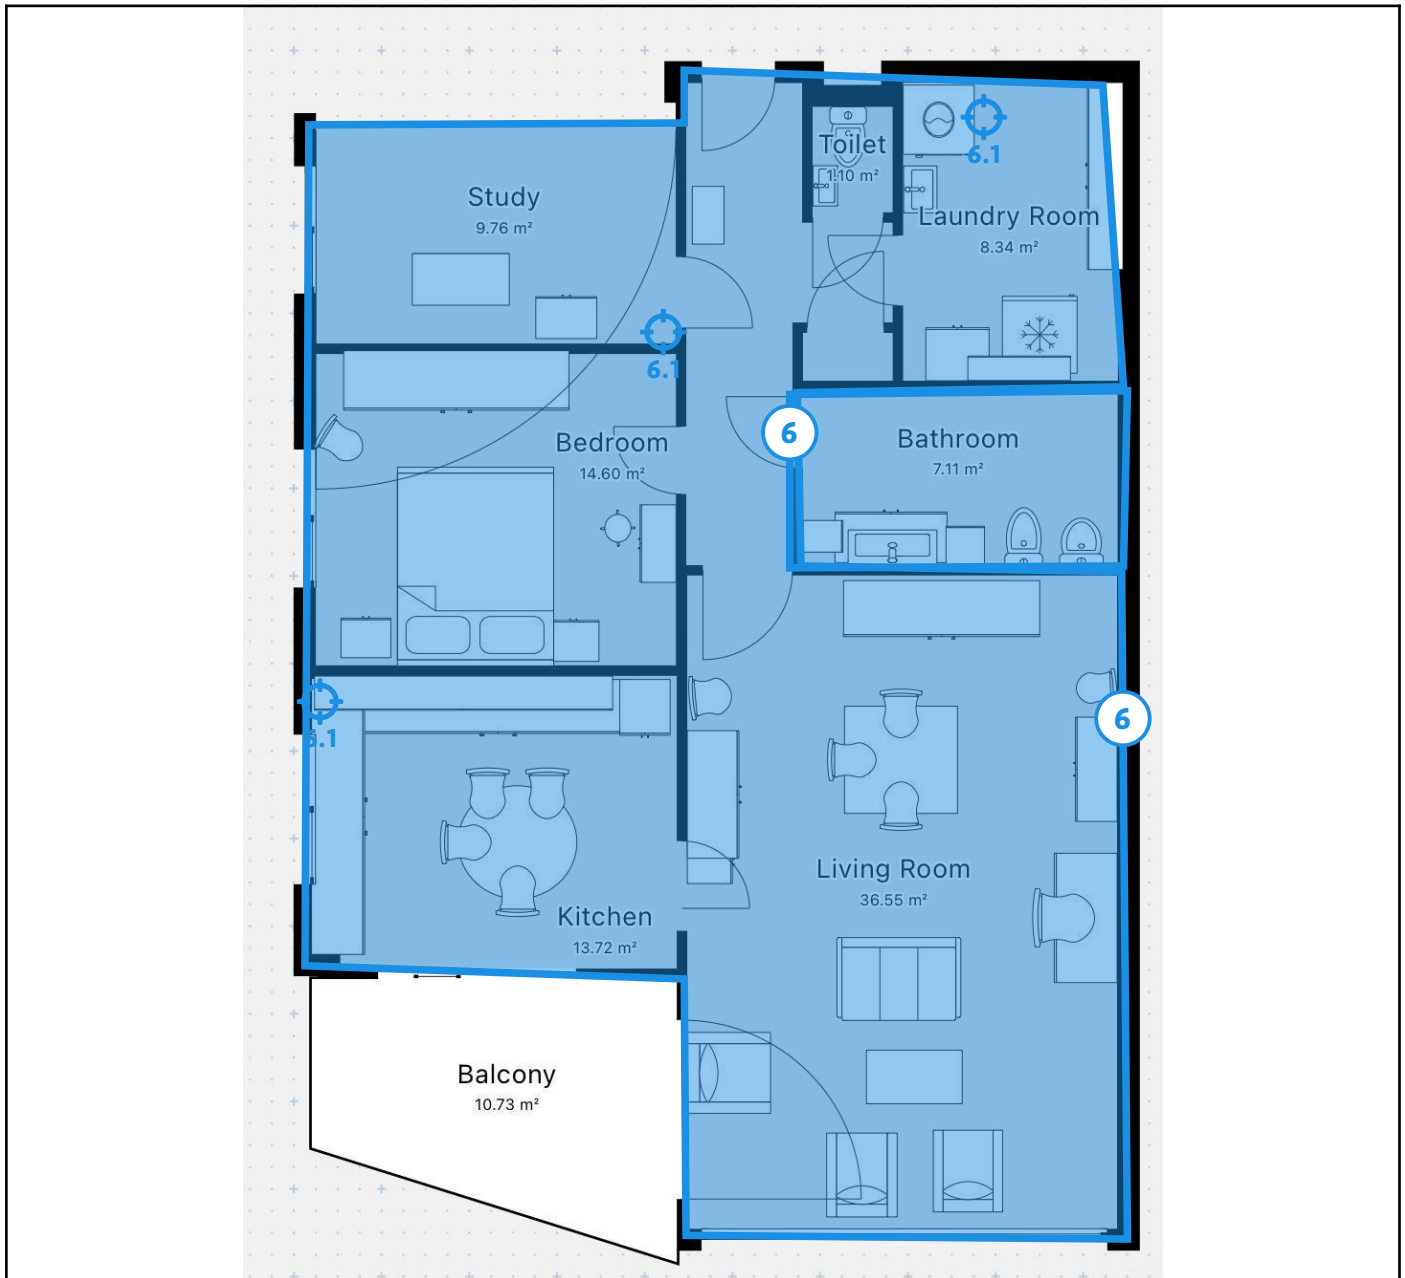
## Plan 1.2: 3 kopie

Beschrijving	Type	Actie
6. Plafondpleister	Geen asbest	-
6.1 Code: Plpl	Mengmonster	-

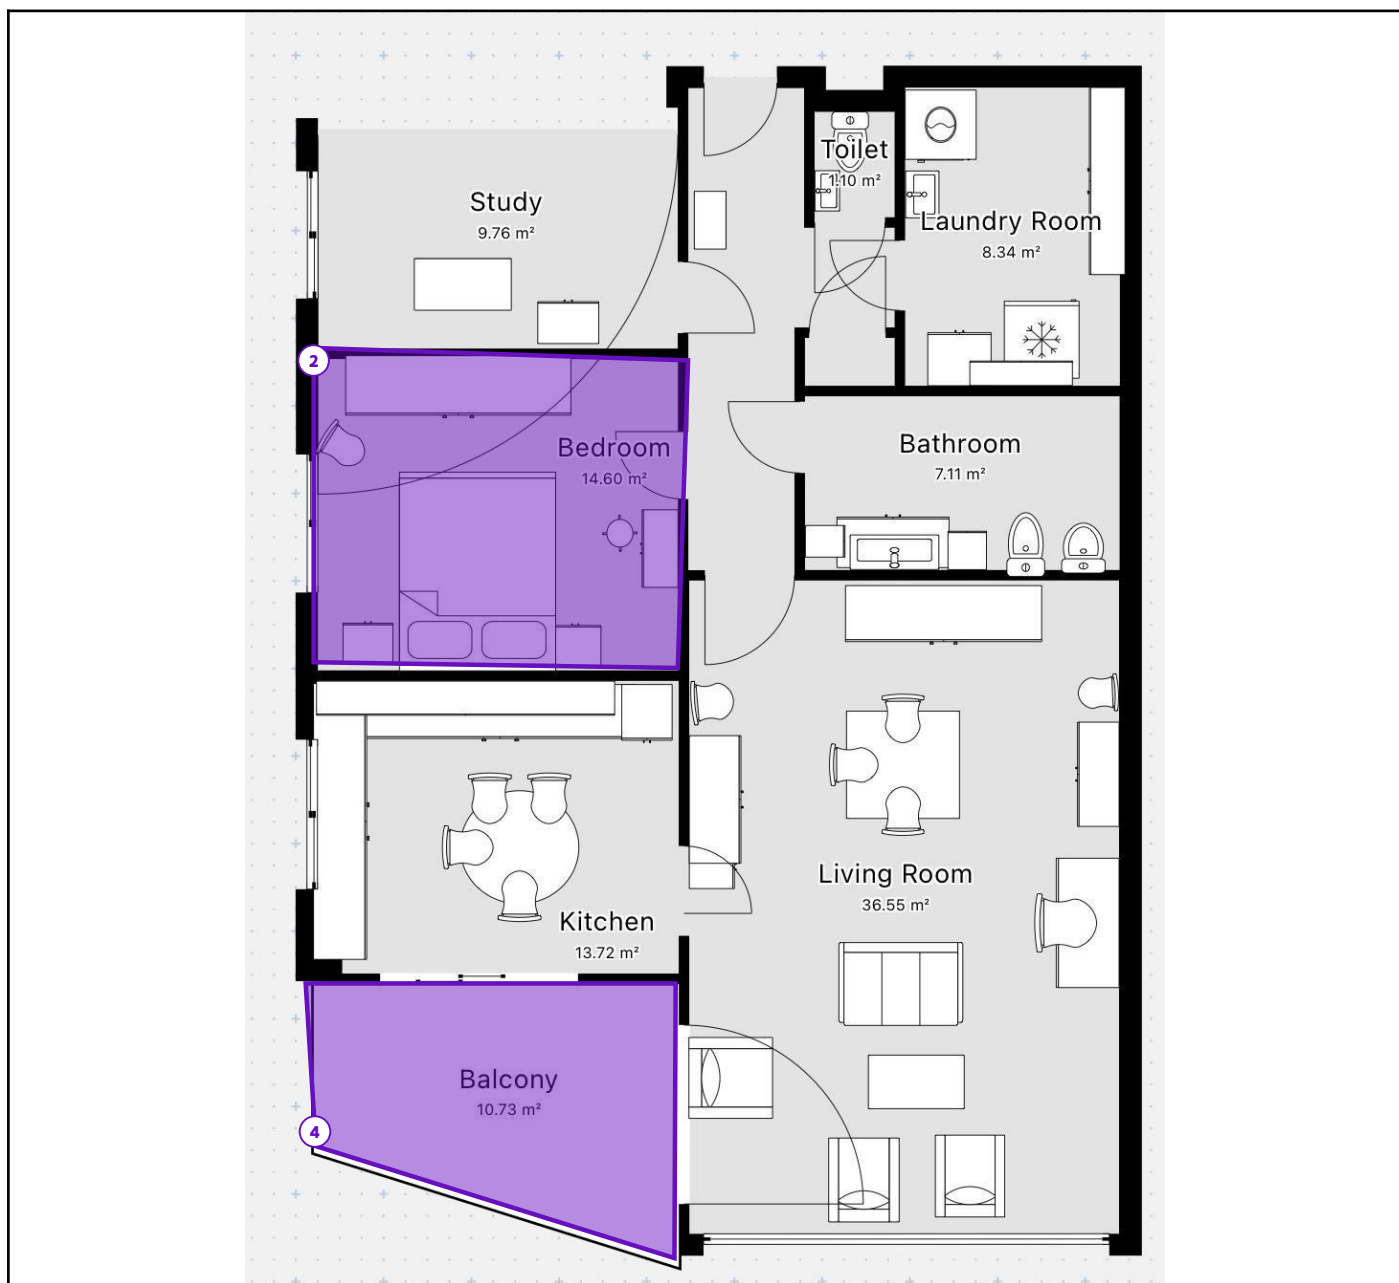
## Plan 1.3: 3 kopie

Beschrijving	Type	Actie
2. Vinylvloer niet verdacht	Advies	-
4. Epdm Dak bekleding Platdak	Advies	-

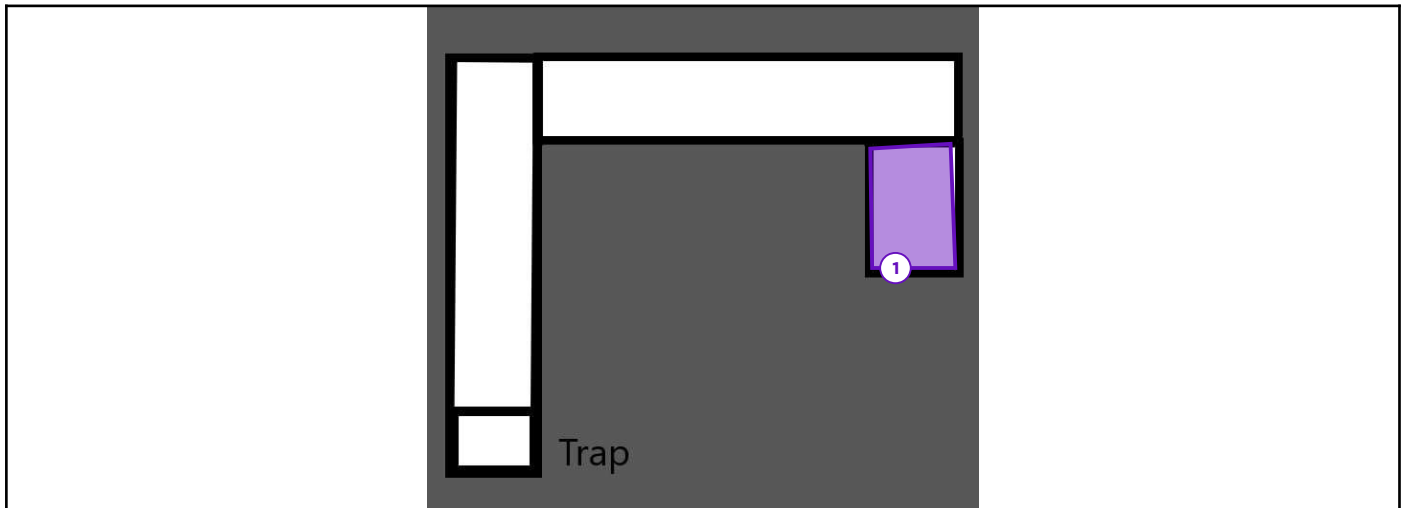
## Plan 1.4: -1

Beschrijving	Type	Actie
1. Kelderberging	Advies	-
