Asbestinventarisatetest

Vlasstraat 14, 2490 Balen

Attestnummer : 20251015-000314.000

Niet-asbestveilig

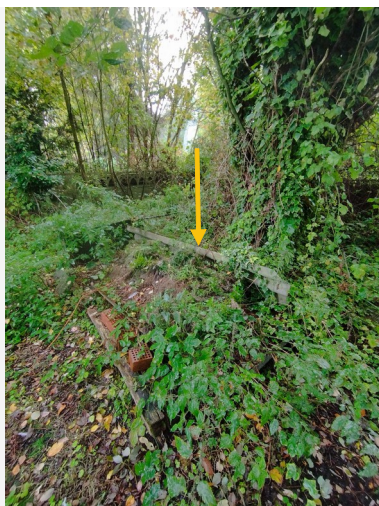
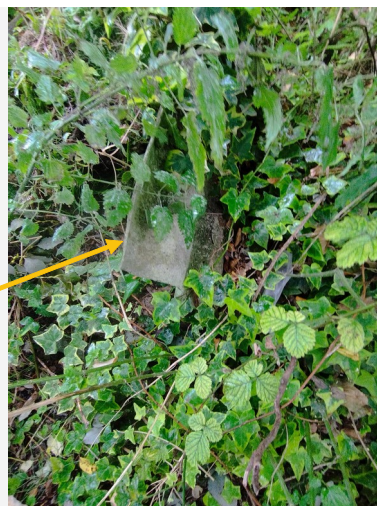
Beschrijving	golfplaat tuin
Type afvalstof	Betreft stock-voorraad of gedemonteerde asbestmaterialen
Aanwezige resten	Geen resten aanwezig
Omgeving	Buiten
Primaire drager	Bodem
Asbestmaterialen	<ul style="list-style-type: none">Dak- en gevelbekleding - Golfplaat
Bindmiddel van asbestmateriaal	Cement
Gebondenheid op basis van bindmiddel	Hecht
Hoeveelheid (gewicht - aantal)	<ul style="list-style-type: none">30,00 kg - 1 stuk
Totaal gewicht	30,00 kg
Eenvoudig bereikbaar	Ja
Identificatiemethode	Vaststelling zonder monsternamen
Opmerking	De vermelde hoeveelheid betreft een beredeneerde schatting. Er worden geen rechten verleend aan deze hoeveelheid.

-u beschikt over een vernevelaar (water) of fixeermiddel om het abestmateriaal te bevochtigen tijdens de volledige duur van de werken

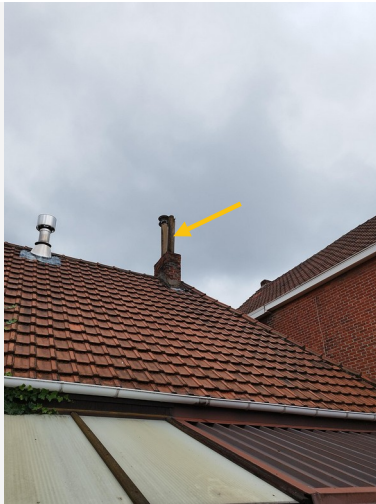
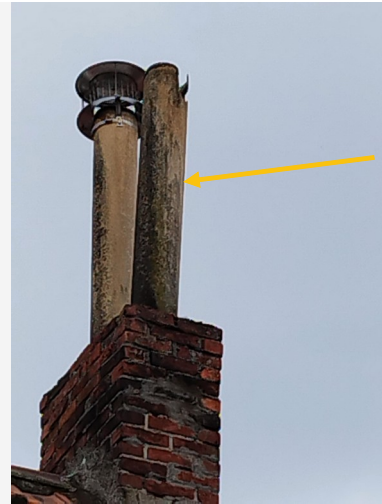
Beschrijving	Schouwbus zadeldak achteraan
Omgeving	Buiten
Primaire drager	HVAC infrastructuur en uitrusting
Asbestmateriaal	Rookgaskanaal
Bindmiddel van asbestmateriaal	Cement
Gebondenheid op basis van bindmiddel	Hecht
Hoeveelheid (lengte - omtrek - dikte - aantal)	<ul style="list-style-type: none">• 1,80 m - 48,00 cm - 1,00 cm - 1 stuk
Totaal volume	0,009 m ³
Eenvoudig bereikbaar	Ja
Bevestigingswijze	<ul style="list-style-type: none">• Verlijmd, ingegoten, versmeerd
Identificatiemethode	Vaststelling zonder monstername
Destructieve handeling voor identificatie	Nee
Opmerking	<p>Op het zadeldak achteraan is een schouwbus aanwezig.</p> <p>De tweede schouwbus hoort bij de aanpalende woonst en niet tot het inspectiegebied.</p> <p>De vermelde oppervlaktes, diktes en volumes betreffen een beredeneerde schatting. Er worden geen rechten verleend aan deze oppervlaktes/diktes/volumes.</p>

- Eenvoudige handelingen: mag via doe-het-zelf of door werknemer(s) met opleidingsattest eenvoudige handelingen
EH via doe-het zelf De buis kan voorzichtig losgebeiteld worden , extra bevochtigen om stof te voorkomen
Standaard dragen van de nodige wegwerp beschermingsmiddelen FFP 3 masker , handschoenen en tyvec
CAT III type 5-6 , afwasbaar schoeisel Bij de gemeente/containerpark afsluitzakken halen om dubbel in te pakken , sluit luchtdicht af en breng naar het plaatselijk containerpark als hechtgebonden asbestafval. Voor hechtgebonden toepassingen: Bij verwijdering door doe-het-zelf moet men dit afval dubbel en luchtdicht verpakt aandienen bij het gemeentelijk recyclagepark. Men raadpleegt best op voorhand de voorwaarden van het recyclagepark. Zie ook link Zie <https://ovam.vlaanderen.be/wie-mag-wat-verwijderen>
<https://ovam.vlaanderen.be/voorzorgsmaatregelen-bij-asbestverwijdering>
<https://ovam.vlaanderen.be/asbestafval-afvoeren> Zie ook wetgevend kader (website van de OVAM en CODEX boek VI titel 3). <http://werk.belgie.be/sites/default/files/content/documents/Welzijn%20op%20het%20werk/Regelgeving/Codex%20boek%20VI%20titel%203%20Asbest.pdf> methodiek verwijderingsmethodes

worden achteraan in het attest verder toegelicht Mag en wil uzelf verwijderen: Zorg er dan voor dat: -u zich vooraf goed informeert op www.asbestinfo.be -u zich beschermt met een FFP3 mondmasker, wegwerphandschoenen, wegwerpoveral Cat III type 5-6, afspoelbaar schoeisel -er geen minderjarigen of derden aanwezig zijn -u beschikt over PE-folie en zakken om loskomende deeltjes en het afval op te vangen en te verpakken -u beschikt over een vernevelaar (water) of fixeermiddel om het abestmateriaal te bevochtigen tijdens de volledige duur van de werken -u weet hoe u asbestmateriaal veilig kan demonteren zonder stof of breuken -u beschikt over natte doeken om eventuele resten en stof weg te nemen

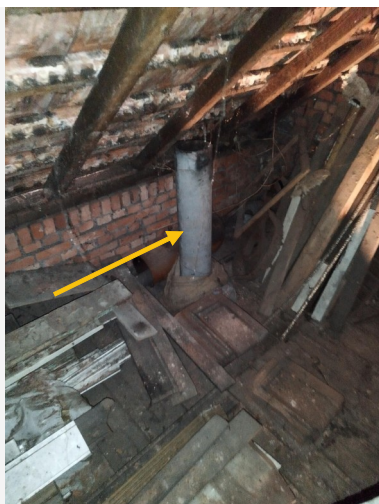
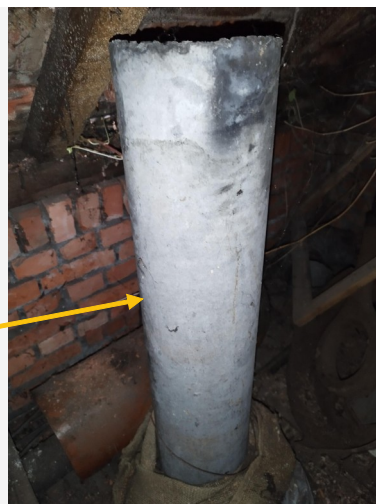
Beschrijving	schouwbus zolder twee (stock/afval)
Type afvalstof	Betreft stock-voorraad of gedemonteerde asbestmaterialen
Aanwezige resten	Geen resten aanwezig
Omgeving	Binnen
Primaire drager	Vloer
Asbestmaterialen	<ul style="list-style-type: none">• Rookgaskanaal
Bindmiddel van asbestmateriaal	Cement
Gebondenheid op basis van bindmiddel	Hecht
Hoeveelheid (gewicht - aantal)	<ul style="list-style-type: none">• 4,50 kg - 1 stuk
Totaal gewicht	4,50 kg
Eenvoudig bereikbaar	Ja
Identificatiemethode	Vaststelling zonder monsternamen
Opmerking	De vermelde hoeveelheid betreft een beredeneerde schatting. Er worden geen rechten verleend aan deze hoeveelheid.

-u beschikt over een vernevelaar (water) of fixeermiddel om het asbestmateriaal te bevochtigen tijdens de volledige duur van de werken

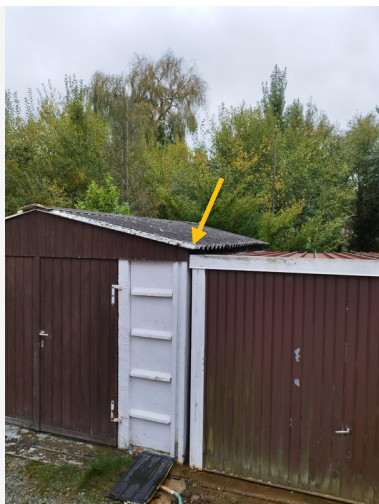
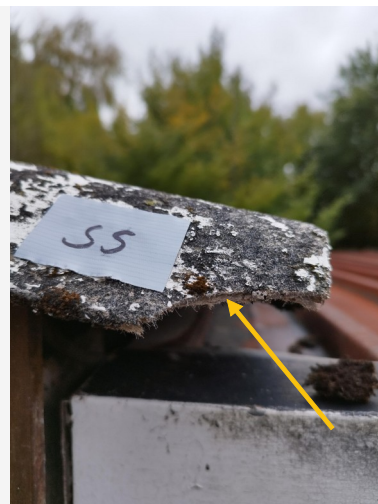
Beschrijving	Golfplaten garage 1
Omgeving	Grenst aan binnen- en buitenlucht
Primaire drager	Schuin dak
Asbestmateriaal	Dak- en gevelbekleding - Golfplaat
Bindmiddel van asbestmateriaal	Cement
Gebondenheid op basis van bindmiddel	Hecht
Hoeveelheid (oppervlakte - aantal)	<ul style="list-style-type: none">• 23,70 m² - 1 stuk
Totale oppervlakte	23,70 m ²
Eenvoudig bereikbaar	Ja
Bevestigingswijze	<ul style="list-style-type: none">• Geschroefd
Identificatiemethode	Vaststelling met monstername
Destructieve handeling voor identificatie	Nee
Opmerking	<p>Er werd een staal genomen aan een uitstekend stuk waardoor de waterdichtheid van de dakbedekking niet in het gedrang komt.</p> <p>De vermelde oppervlaktes, diktes en volumes betreffen een beredeneerde schatting. Er worden geen rechten verleend aan deze oppervlaktes/diktes/volumes</p>

- Eenvoudige handelingen: mag via doe-het-zelf of door werknemer(s) met opleidingsattest eenvoudige handelingen
EH via doe-het zelf Standaard dragen van de nodige wegwerp beschermingsmiddelen FFP 3 masker , handschoenen en tyvec CAT III type 5-6 , afwasbaar schoeisel Indien mogelijk de ondervloer afdekken , golfplaten voorzichtig verwijderen, extra fixeren, niet breken , niet gooien, onmiddellijk dubbel verpakken , luchtdicht afsluiten of voorzichtig in container met asbest bag plaatsen. Voldoende benevelen/bevochtigen tijdens de duur van de werken. Indien golfplaten in slechte staat zijn en kans bestaat op breken : Eenvoudige handeling opgeleid personeel , alle werknemer(s) moeten wel beschikken over een opleidingsattest eenvoudige handelingen 8u Voor hechtgebonden toepassingen: Bij verwijdering door doe-het-zelf moet men dit afval dubbel en luchtdicht verpakt aandienen bij het gemeentelijk recyclagepark. Men raadpleegt best op voorhand de voorwaarden van het recyclagepark. Zie ook link Zie <https://ovam.vlaanderen.be/wie-mag-wat->

Zorg er dan voor dat: -u zich vooraf goed informeert op www.asbestinfo.be -u zich beschermt met een FFP3 mondmasker, wegwerphandschoenen, wegwerpoverall Cat III type 5-6, afspoelbaar schoeisel -er geen minderjarigen of derden aanwezig zijn -u beschikt over PE-folie en zakken om loskomende deeltjes en het afval op te vangen en te verpakken -u beschikt over een vernevelaar (water) of fixeermiddel om het abestmateriaal te bevochtigen tijdens de volledige duur van de werken -u weet hoe u asbestmateriaal veilig kan demonteren zonder stof of breuken -u beschikt over natte doeken om eventuele resten en stof weg te nemen

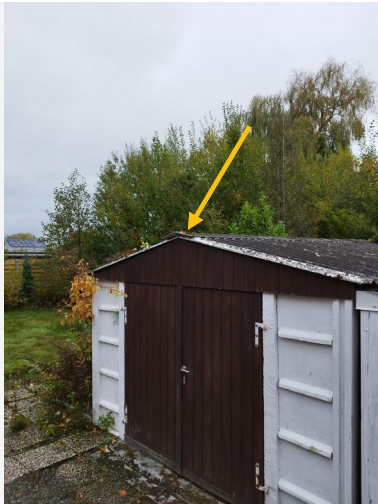
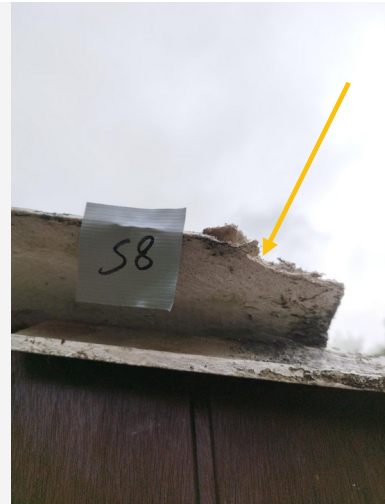
Beschrijving	daknokken garage één
Omgeving	Buiten
Primaire drager	Schuin dak
Asbestmateriaal	Dak- en gevelbekleding - Golfplaat
Bindmiddel van asbestmateriaal	Cement
Gebondenheid op basis van bindmiddel	Hecht
Hoeveelheid (oppervlakte - aantal)	• 3,98 m ² - 1 stuk
Totale oppervlakte	3,98 m ²
Eenvoudig bereikbaar	Ja
Bevestigingswijze	• Geschroefd
Identificatiemethode	Vaststelling met monstername
Destructieve handeling voor identificatie	Nee
Opmerking	<p>Er werd een staal genomen aan een uitstekend stuk waardoor de waterdichtheid van de dakbedekking niet in het gedrang komt.</p> <p>De vermelde oppervlaktes, diktes en volumes betreffen een bereedeneerde schatting. Er worden geen rechten verleend aan deze oppervlaktes/diktes/volumes</p>

- Eenvoudige handelingen: mag via doe-het-zelf of door werknemer(s) met opleidingsattest eenvoudige handelingen
EH via doe-het zelf Standaard dragen van de nodige wegwerp beschermingsmiddelen FFP 3 masker , handschoenen en tyvec CAT III type 5-6 , afwasbaar schoeisel Indien mogelijk de ondervloer afdekken , daknokken voorzichtig verwijderen, extra fixeren, niet breken , niet gooien, onmiddellijk dubbel verpakken , luchtdicht afsluiten of voorzichtig in container met asbest bag plaatsen. Voldoende benevelen/bevochtigen tijdens de duur van de werken. Indien de daknokken in slechte staat zijn en kans bestaat op breken : Eenvoudige handeling opgeleid personeel , alle werknemer(s) moeten wel beschikken over een opleidingsattest eenvoudige handelingen 8u Voor hechtgebonden toepassingen: Bij verwijdering door doe-het-zelf moet men dit afval dubbel en luchtdicht verpakt aandienen bij het gemeentelijk recyclagepark. Men raadpleegt best op voorhand de voorwaarden van het recyclagepark. Zie ook link Zie

Zorg er dan voor dat: -u zich vooraf goed informeert op www.asbestinfo.be -u zich beschermt met een FFP3 mondmasker, wegwerphandschoenen, wegwerpoveral Cat III type 5-6, afspoelbaar schoeisel -er geen minderjarigen of derden aanwezig zijn -u beschikt over PE-folie en zakken om loskomende deeltjes en het afval op te vangen en te verpakken -u beschikt over een vernevelaar (water) of fixeermiddel om het abestmateriaal te bevochtigen tijdens de volledige duur van de werken -u weet hoe u asbestmateriaal veilig kan demonteren zonder stof of breuken -u beschikt over natte doeken om eventuele resten en stof weg te nemen

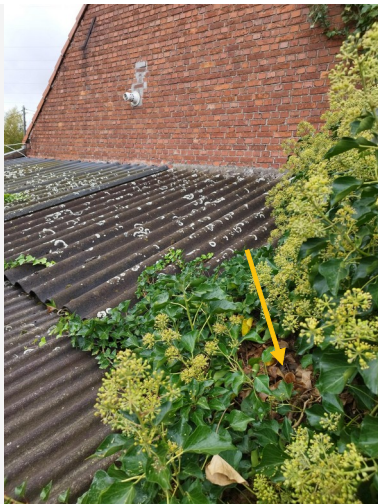
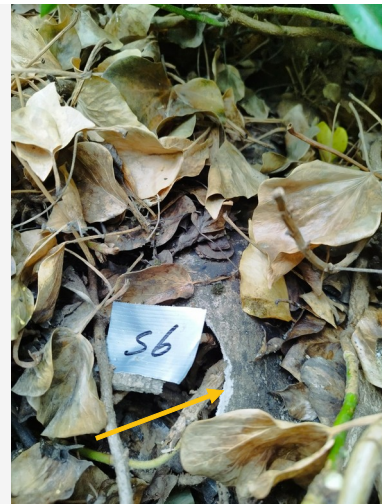
Beschrijving	Golfplaten schuin dak wasplaats woonst
Omgeving	Buiten
Primaire drager	Schuin dak
Asbestmateriaal	Dak- en gevelbekleding - Golfplaat
Bindmiddel van asbestmateriaal	Cement
Gebondenheid op basis van bindmiddel	Hecht
Hoeveelheid (oppervlakte - aantal)	<ul style="list-style-type: none">• 8,00 m² - 1 stuk
Totale oppervlakte	8,00 m ²
Eenvoudig bereikbaar	Ja
Bevestigingswijze	<ul style="list-style-type: none">• Geschroefd
Identificatiemethode	Vaststelling met monsternamen
Destructieve handeling voor identificatie	Nee
Opmerking	<p>Er werd een staal genomen aan een uitstekend stuk waardoor de waterdichtheid van de dakbedekking niet in het gedrang komt.</p> <p>De vermelde oppervlaktes, diktes en volumes betreffen een bereedeneerde schatting. Er worden geen rechten verleend aan deze oppervlaktes/diktes/volumes</p>

- Eenvoudige handelingen: mag via doe-het-zelf of door werknemer(s) met opleidingsattest eenvoudige handelingen
EH via doe-het zelf Standaard dragen van de nodige wegwerp beschermingsmiddelen FFP 3 masker , handschoenen en tyvec CAT III type 5-6 , afwasbaar schoeisel Indien mogelijk de ondervloer afdekken , golfplaten voorzichtig verwijderen, extra fixeren, niet breken , niet gooien, onmiddellijk dubbel verpakken , luchtdicht afsluiten of voorzichtig in container met asbest bag plaatsen. Voldoende benevelen/bevochtigen tijdens de duur van de werken. Indien golfplaten in slechte staat zijn en kans bestaat op breken : Eenvoudige handeling opgeleid personeel , alle werknemer(s) moeten wel beschikken over een opleidingsattest eenvoudige handelingen 8u Voor hechtgebonden toepassingen: Bij verwijdering door doe-het-zelf moet men dit afval dubbel en luchtdicht verpakt aandienen bij het gemeentelijk recyclagepark. Men raadpleegt best op voorhand de voorwaarden van het recyclagepark. Zie ook link Zie <https://ovam.vlaanderen.be/wie-mag-wat->

Zorg er dan voor dat: -u zich vooraf goed informeert op www.asbestinfo.be -u zich beschermt met een FFP3 mondmasker, wegwerphandschoenen, wegwerpoveral Cat III type 5-6, afspoelbaar schoeisel -er geen minderjarigen of derden aanwezig zijn -u beschikt over PE-folie en zakken om loskomende deeltjes en het afval op te vangen en te verpakken -u beschikt over een vernevelaar (water) of fixeermiddel om het abestmateriaal te bevochtigen tijdens de volledige duur van de werken -u weet hoe u asbestmateriaal veilig kan demonteren zonder stof of breuken -u beschikt over natte doeken om eventuele resten en stof weg te nemen

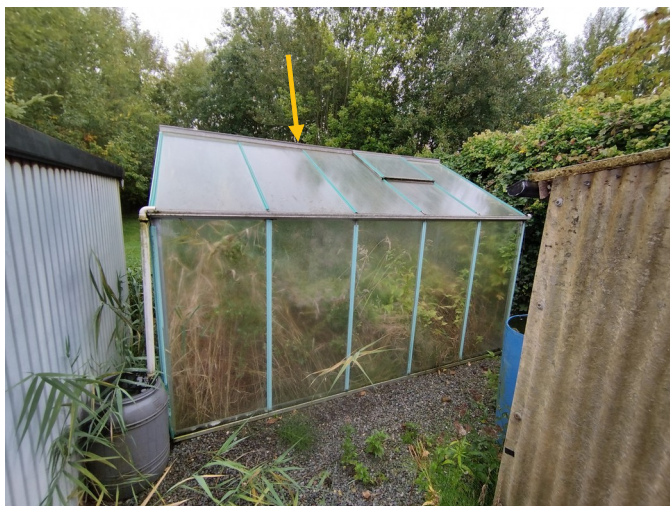
In en aan de serre in de tuin zijn geen asbestverdachte/houdende materialen/toepassingen vastgesteld.

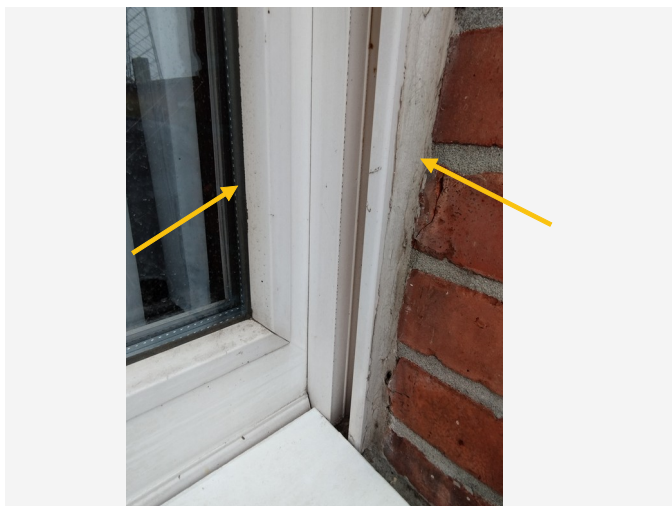
De gebruikte siliconen kit is niet asbestverdacht.

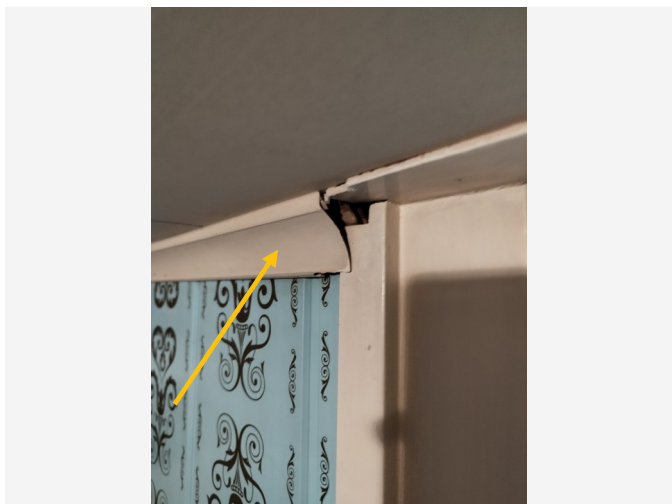
De sierlijsten werden gecontroleerd, deze bestaan niet uit pleisterwerk (kunststof) en zijn dus niet-asbestverdacht.

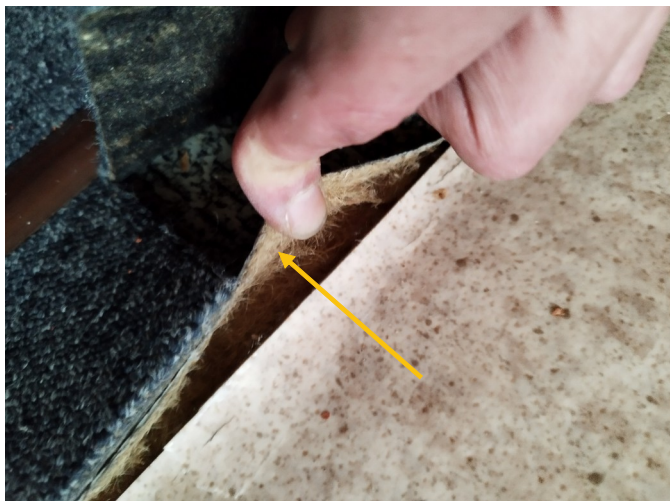
Fiche 16: Vinyl voeren slaapkamer één en traphal V+1 (onderlaag)

De vinyl is vastgesteld onder de tapijttegels.

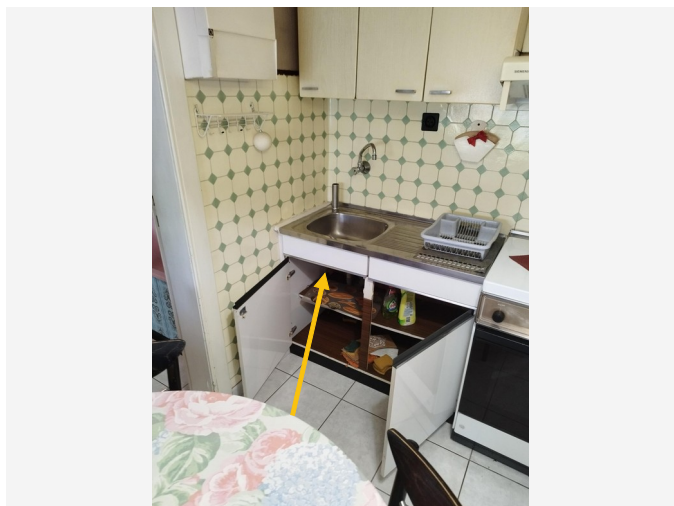
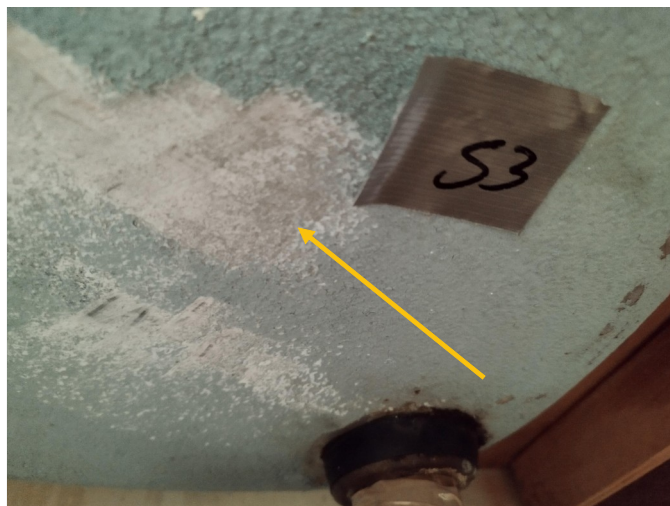
Fiche 37: coating spoelbak keuken

Geen asbest

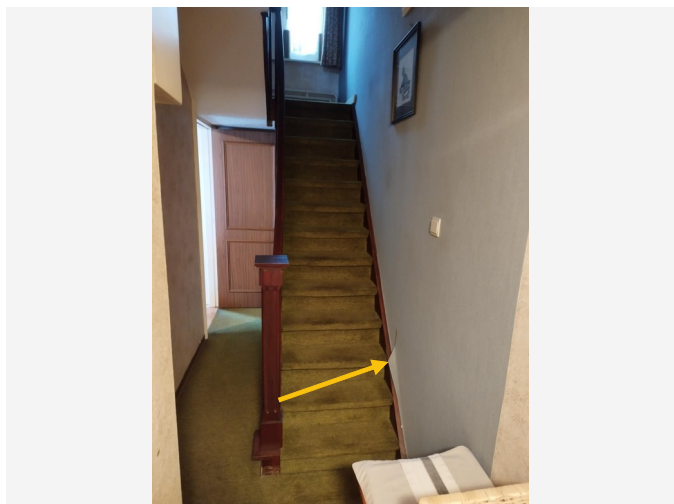
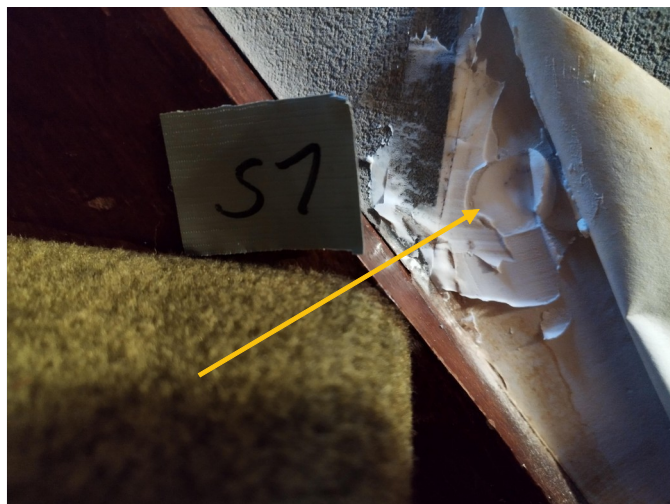
Fiche 41: Muurpleister

Geen asbest
