# Asbestinventarisatetest

Ginderbuiten 88, 2400 Mol

Attestnummer : 20251112-000096.000

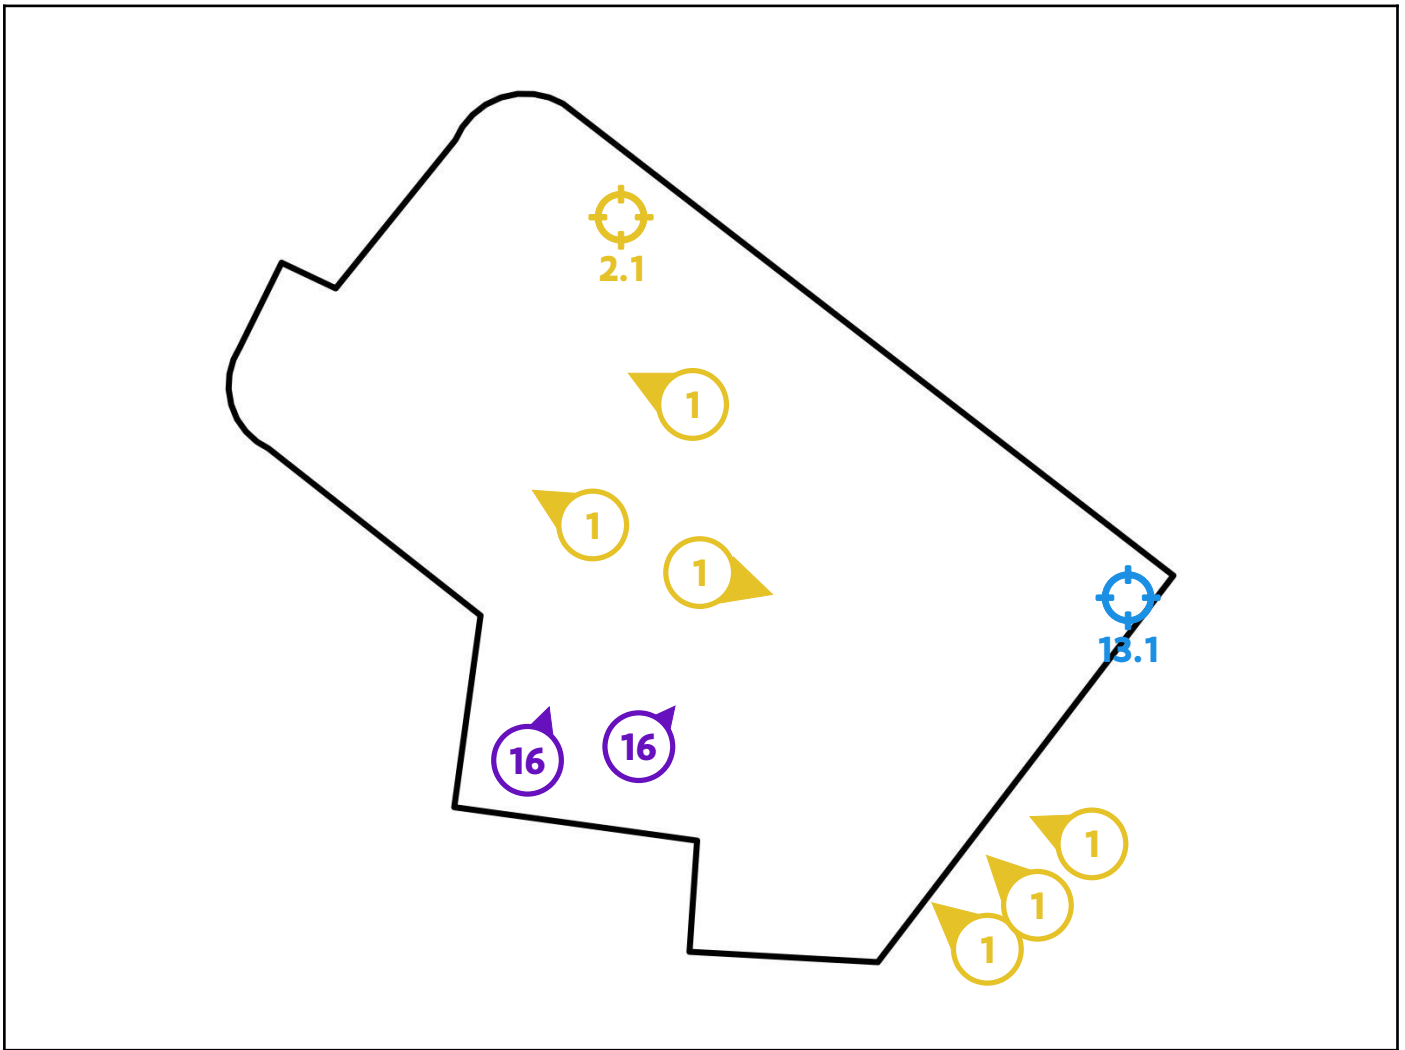
# Plan 1.1: Woning plan

Beschrijving	Type	Actie
1. AC doorvoerbuis (visueel vastgesteld)	Asbestmateriaal	Zorgvuldig beheren
2. Onderdak (staalname)	Asbestmateriaal	Zorgvuldig beheren
2.1 Code: 5	Puntmonster	-
13. Roofing (met staalname)	Geen asbest	-
13.1 Code: 6	Puntmonster	-
16. Schouw	Overige ruimte of materiaal	-

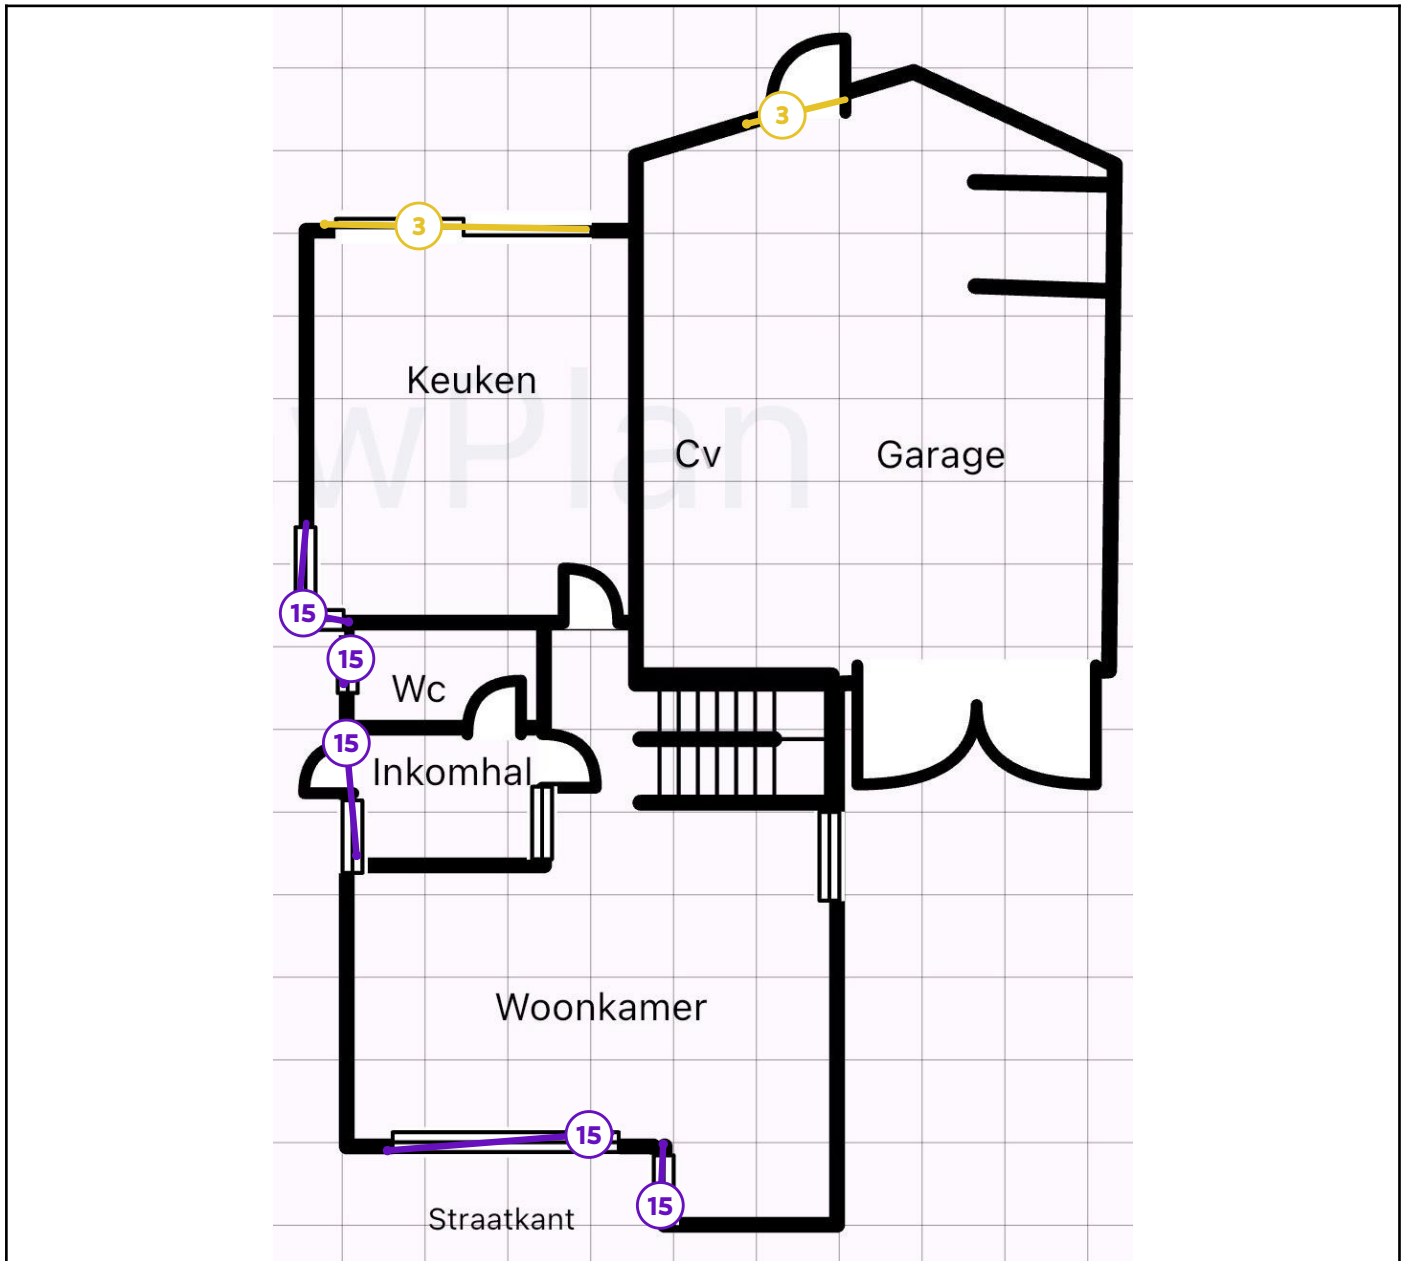
## Plan 1.3: Gelijkvloers

Beschrijving	Type	Actie
3. Kit kozijn-raam (met staalname) aluminium raam	Asbestmateriaal	Zorgvuldig beheren
15. Kit niet verdacht (visueel vastgesteld)	Overige ruimte of materiaal	-

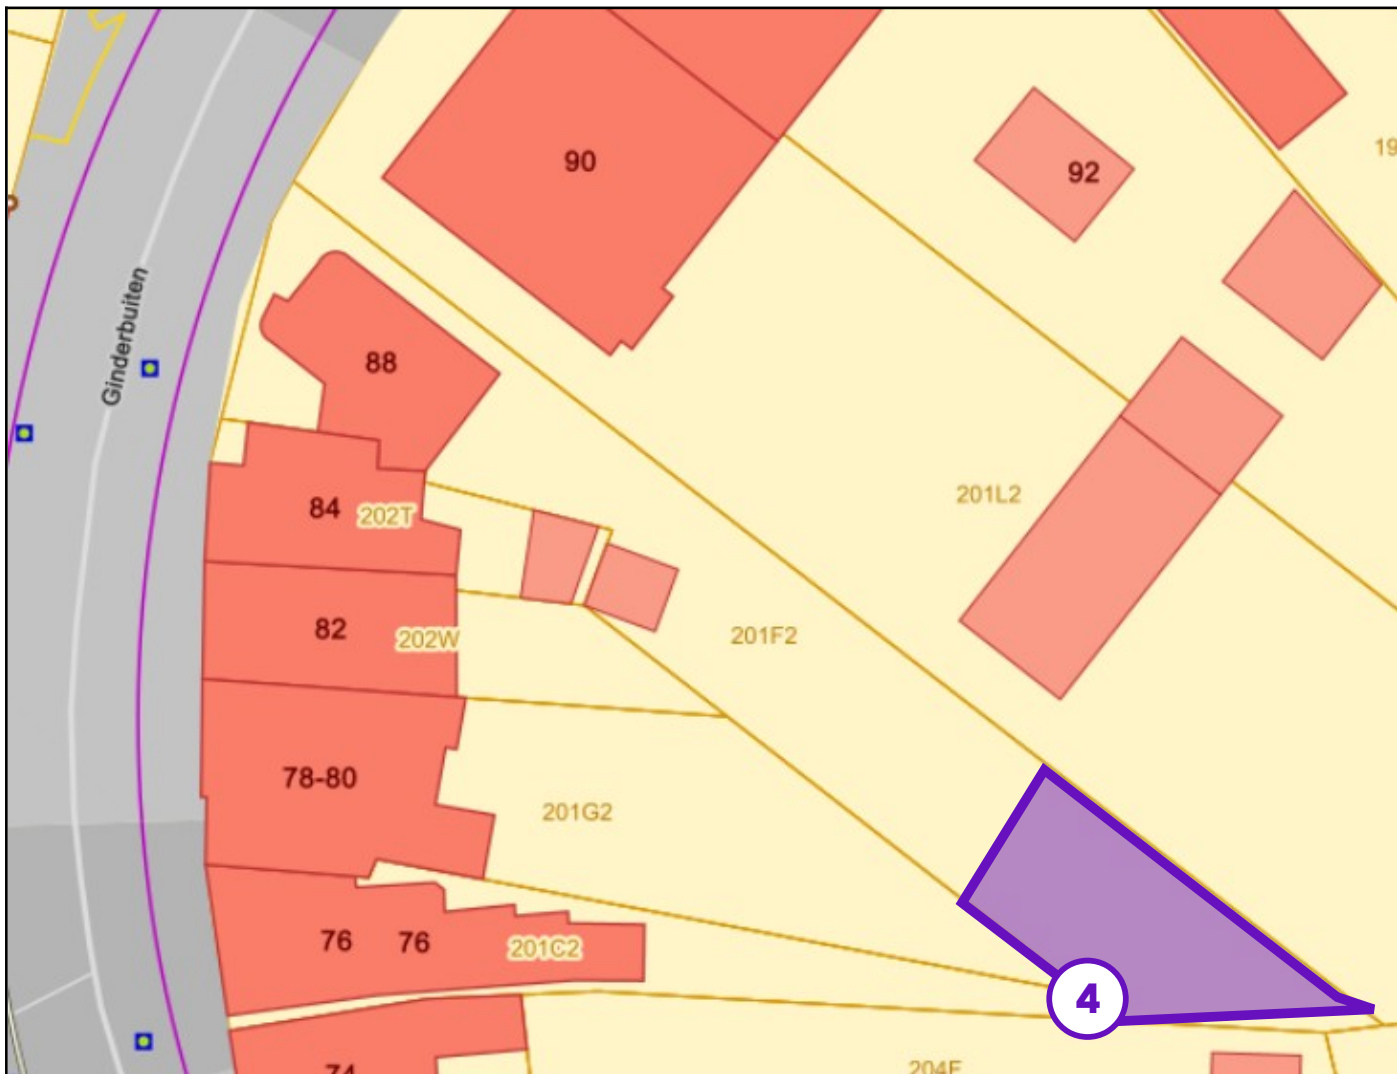
## Plan 4.1: Vaststellingen buiten de constructies

Beschrijving	Type	Actie
4. Overwoekerde vegetatie	Beperking	-

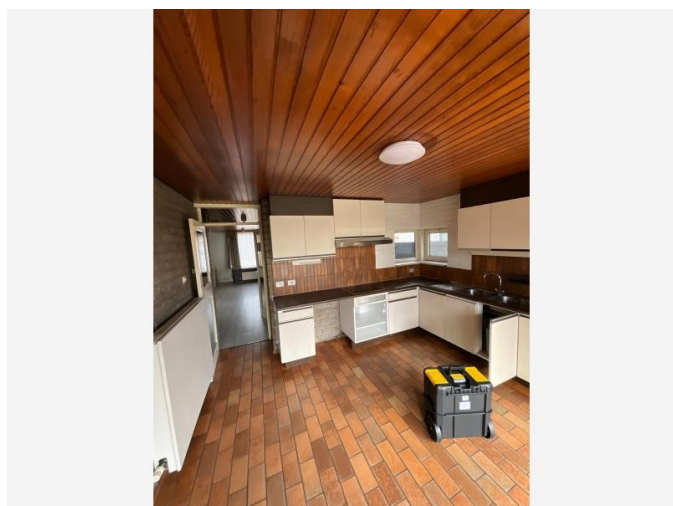
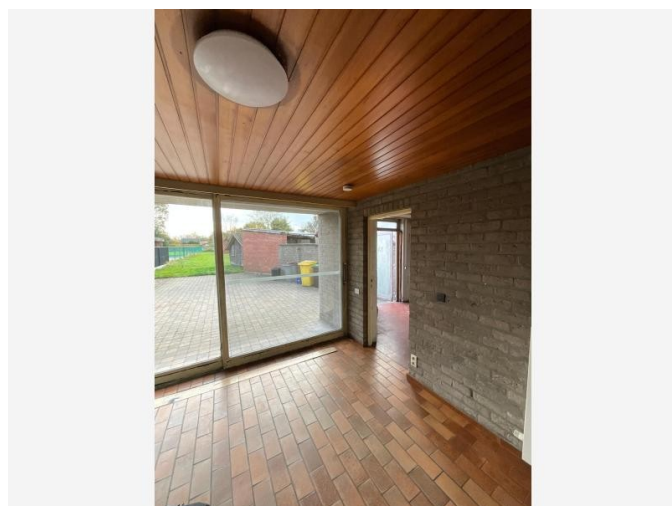
### Fiche 18: Pleisterwerk

Beschrijving	Notitie	Terug te vinden op plannen
Fiche 17: Leidingisolatie	Er is tijdens de rondgang geen verdachte leidingisolatie aangetroffen.	-
Fiche 18: Pleisterwerk	In de ganse woning is er geen pleisterwerk aangetroffen.	-
Fiche 19: Lift	Er is tijdens de rondgang geen lift aangetroffen.	-
