Asbestinventarisatetest

Leenhofstraat 20, 2400 Mol

Attestnummer : 20251209-000147.000

Uitgegeven op : 09.12.2025

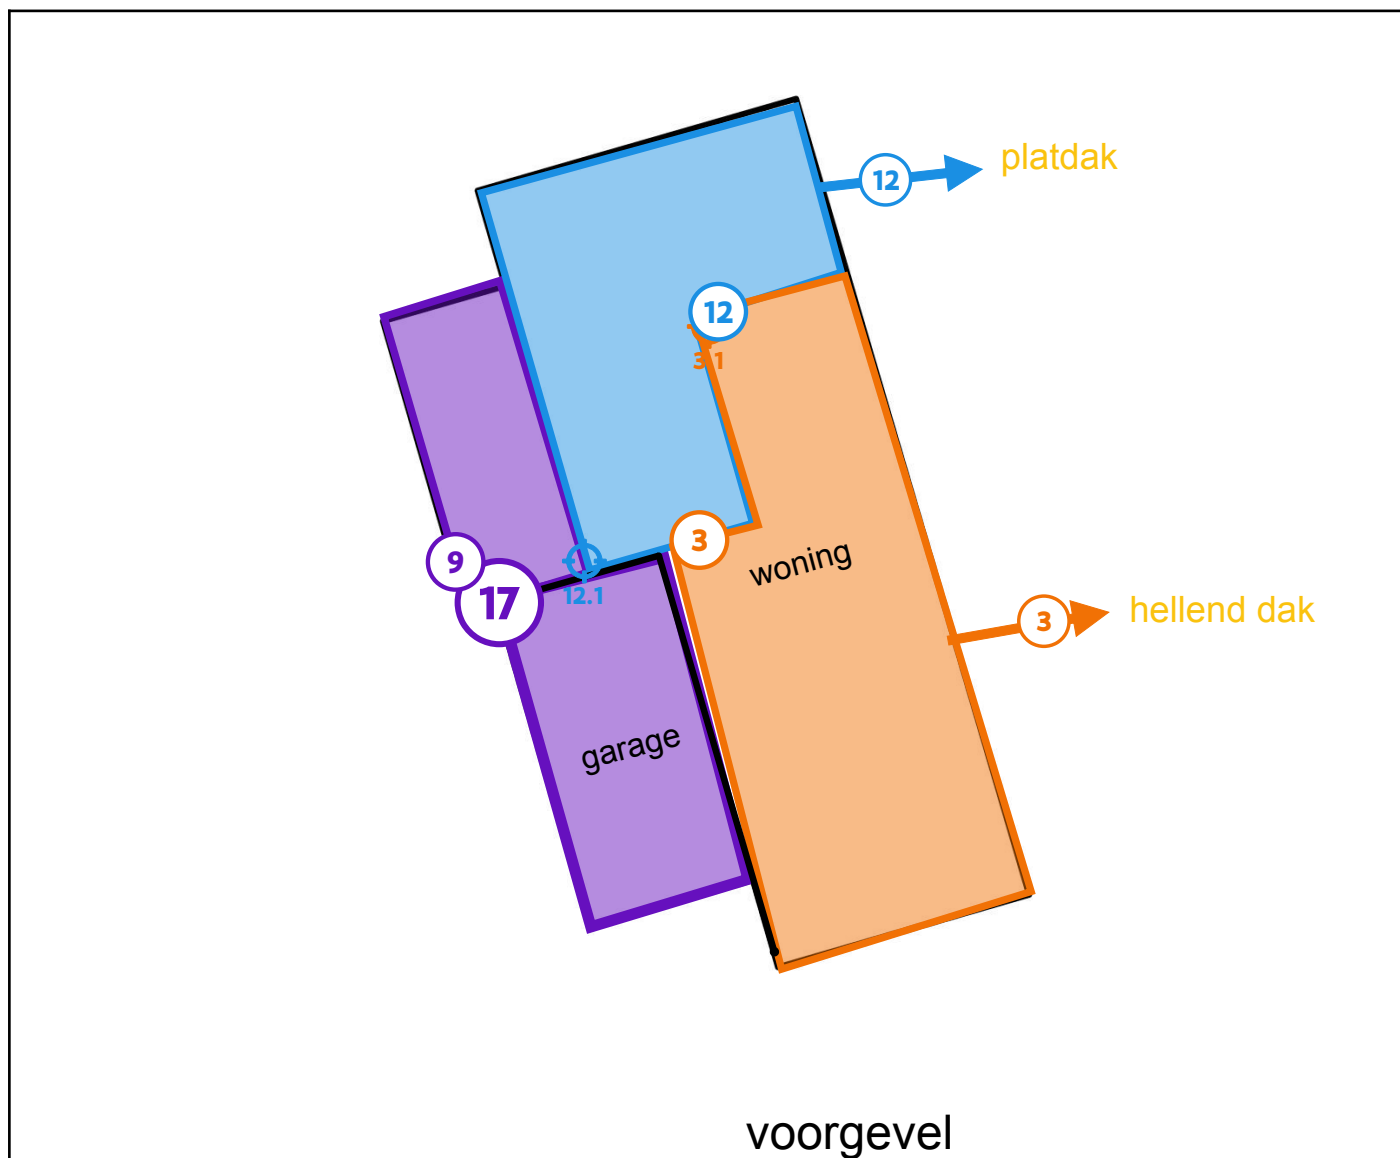
Plan 1.2: Woning + bijgebouwen en constructies

Beschrijving	Type	Actie
3. Leien - hellend dak - woning	Asbestmateriaal	Verwijderen
3.1 Code: Leien	Puntmonster	-
9. Bijgebouwen/constructies	Advies	-
12. Roofing - Platdak - Woning	Geen asbest	-
12.1 Code: Roofing	Puntmonster	-

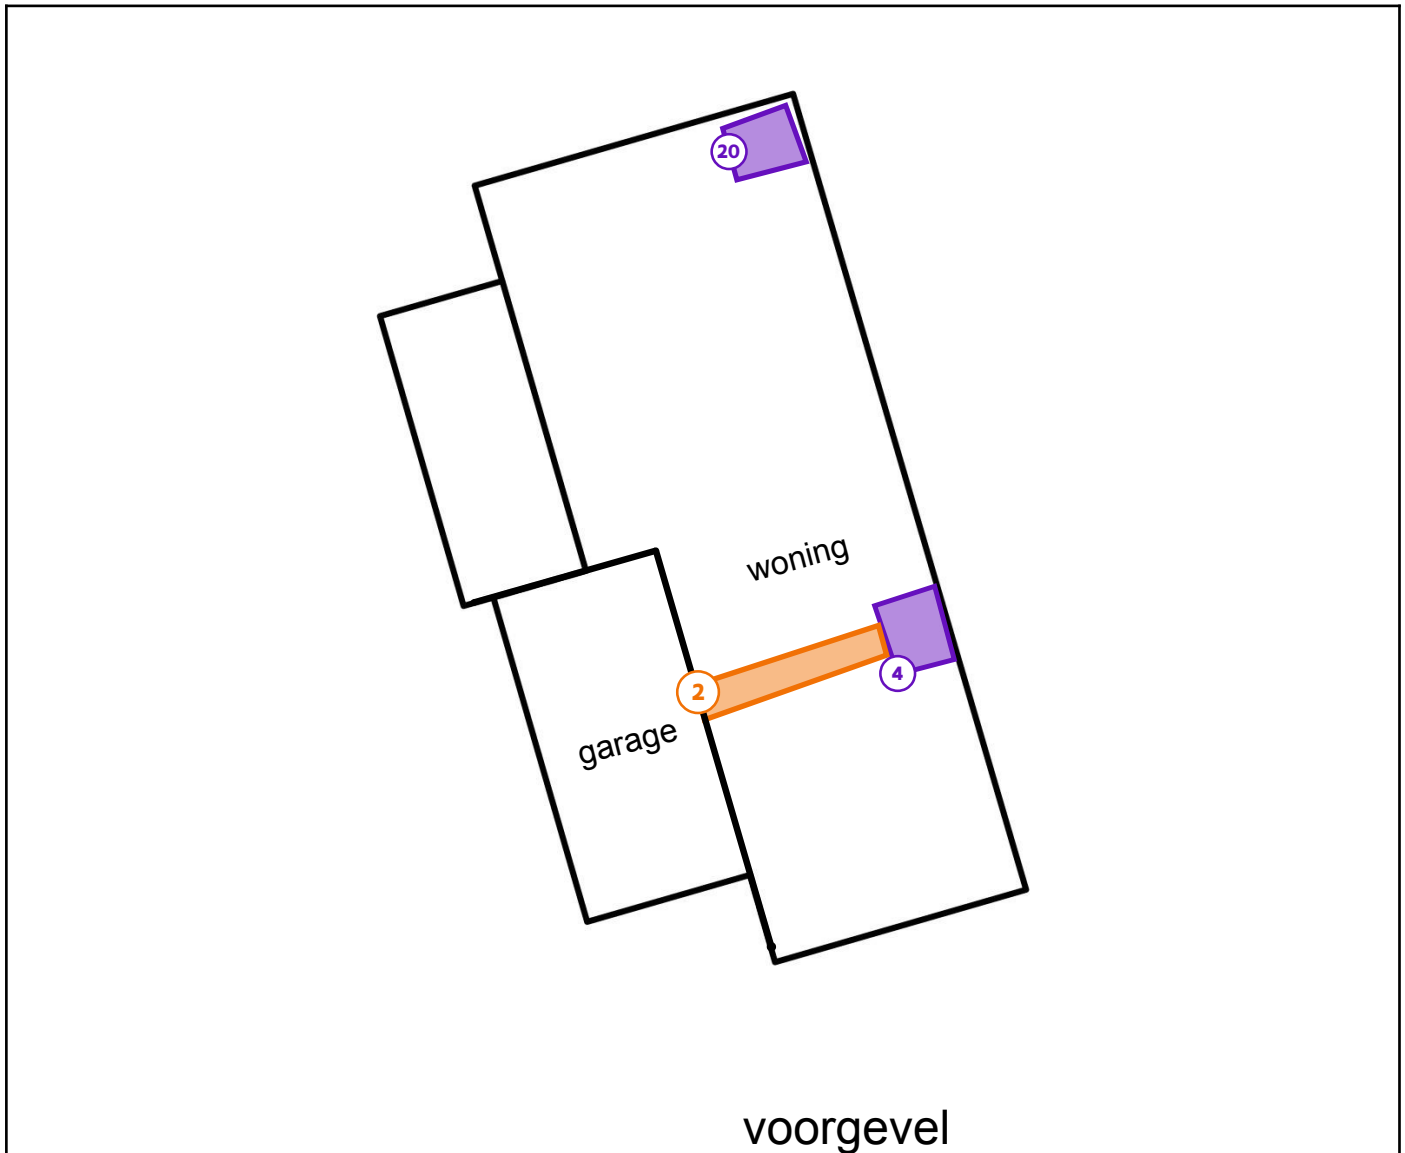
Plan 1.4: Woning + bijgebouwen en constructies

Beschrijving	Type	Actie
2. Nokpannen/windveren asbestcement	Asbestmateriaal	Verwijderen
4. Schouw op het dak (beperkingsfiche)	Beperking	-
20. Schouwbus	Overige ruimte of materiaal	-

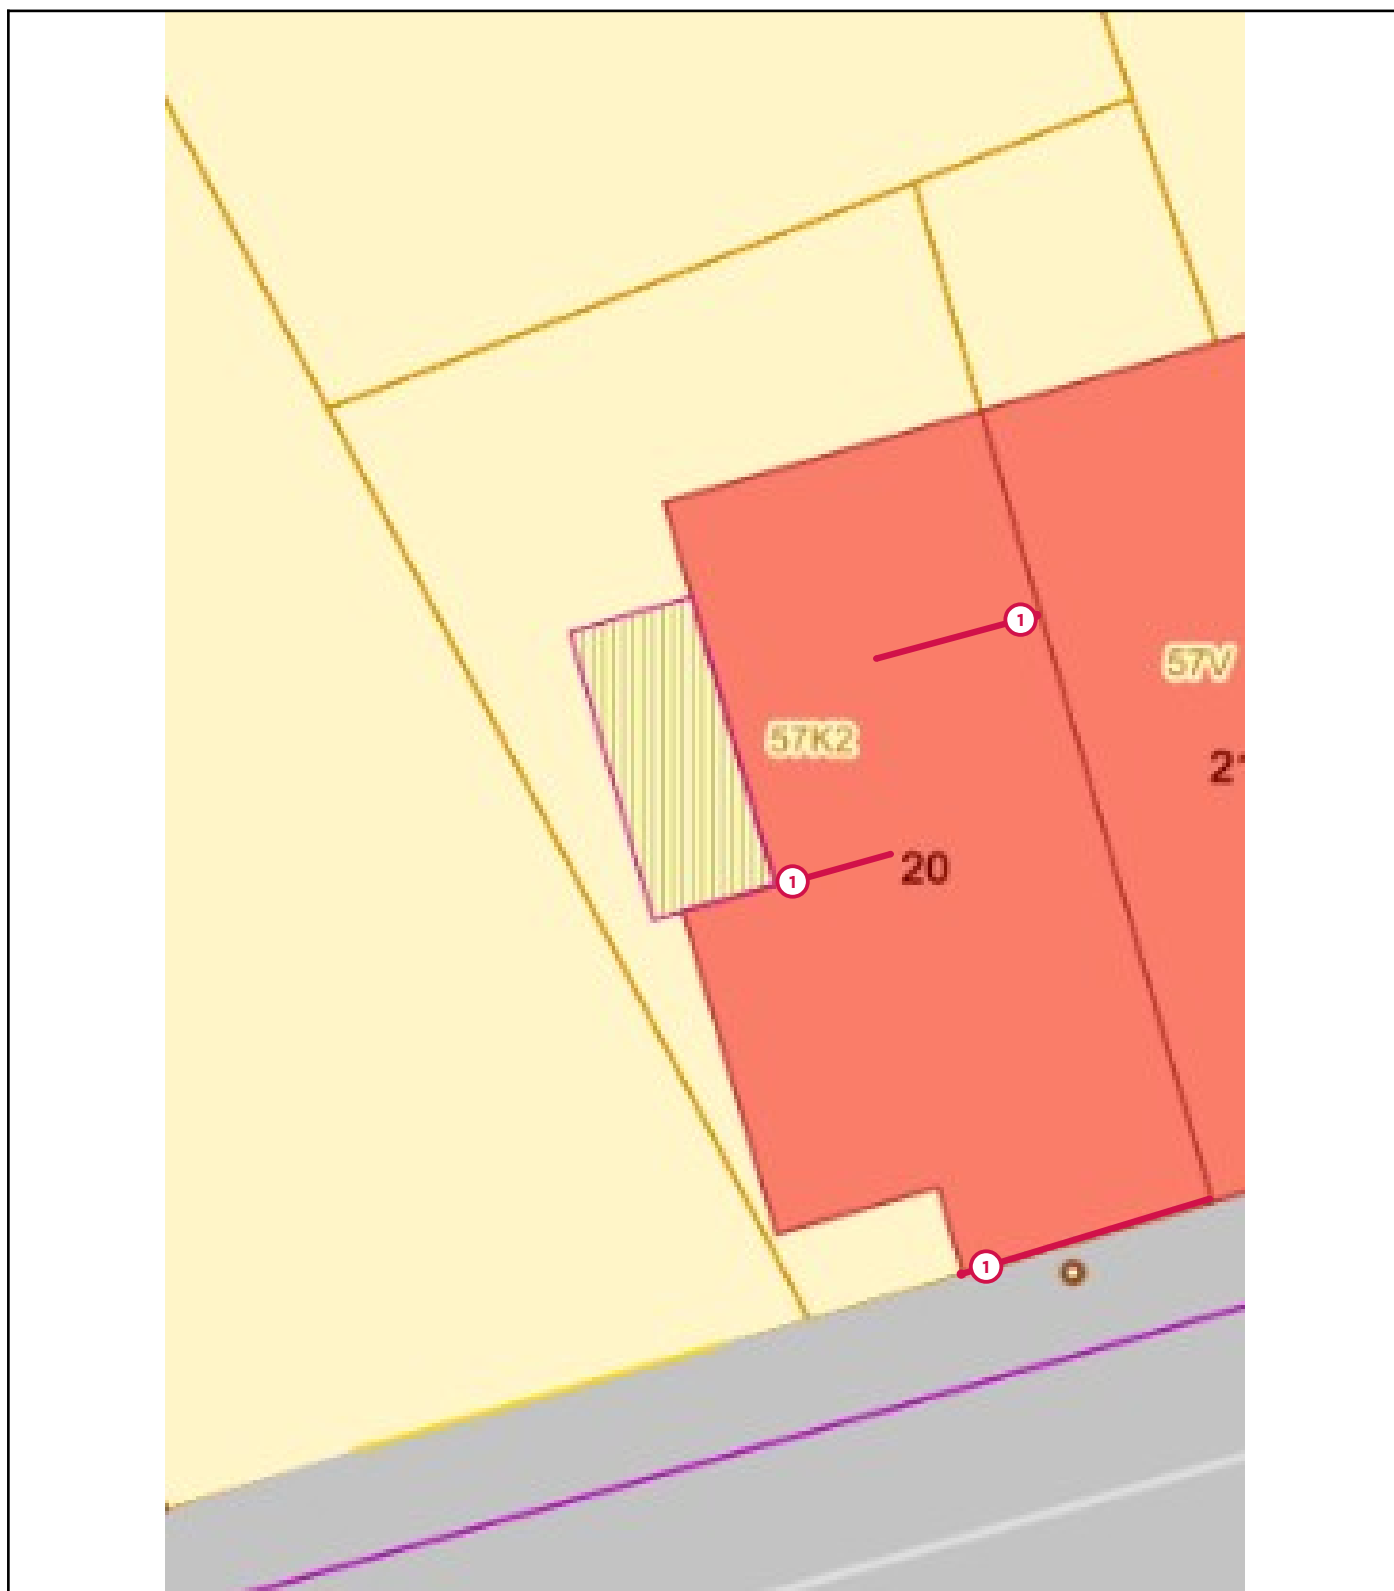
Plan 2.1: Vaststellingen buiten de constructies

1. Slib/sediment dakgoot - woning	Asbestmateriaal	Dringend verwijderen
-----------------------------------	-----------------	----------------------
