Asbestinventarisatetest

Noordstraat 25, 2470 Retie

Attestnummer : 20260311-000288.000

Uitgegeven op : 11.03.2026

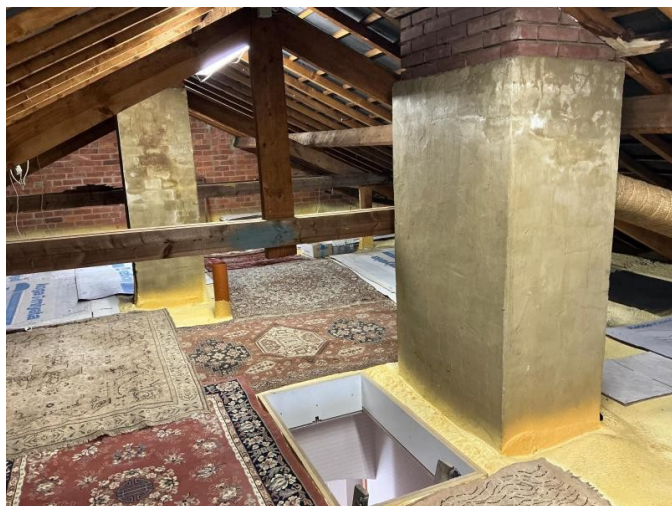
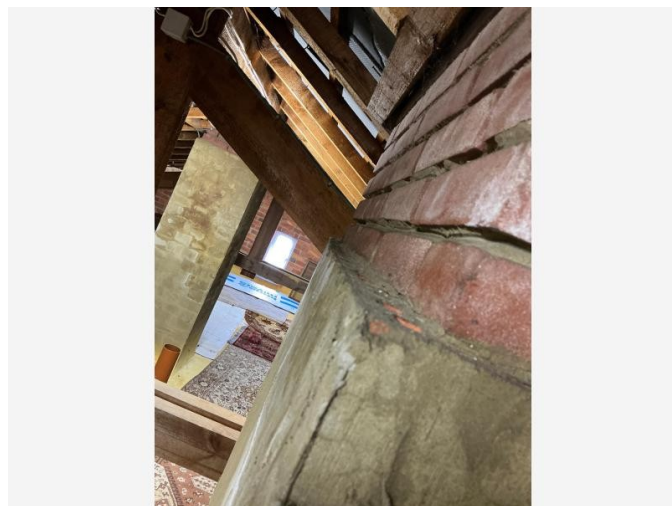
Geen asbest

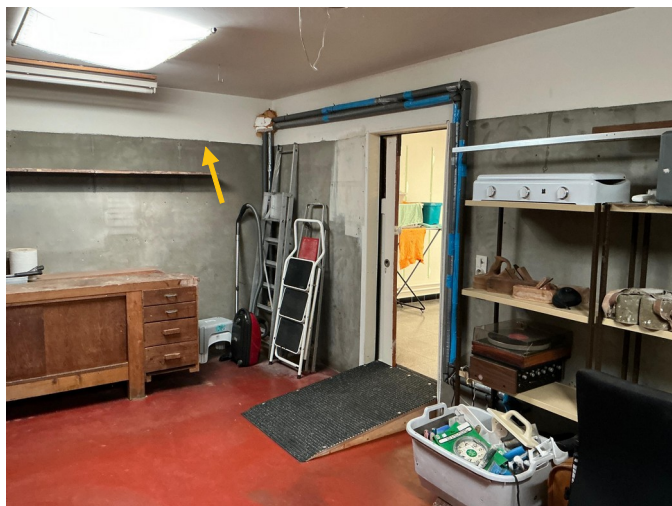
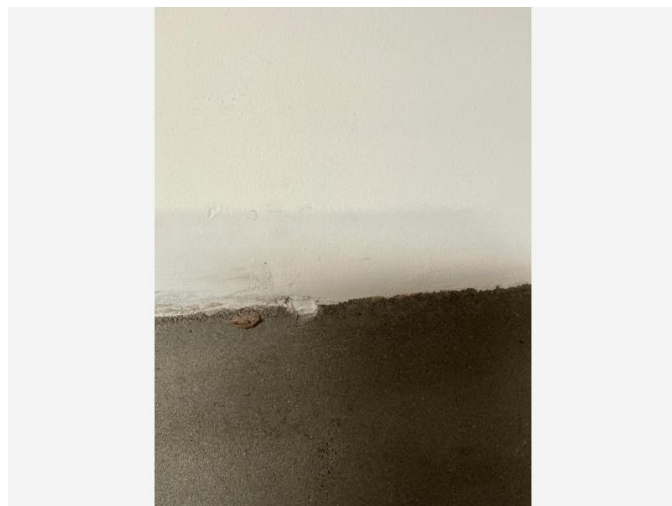
Fiche 16: Cementering binnentoepassing garage

Geen asbest

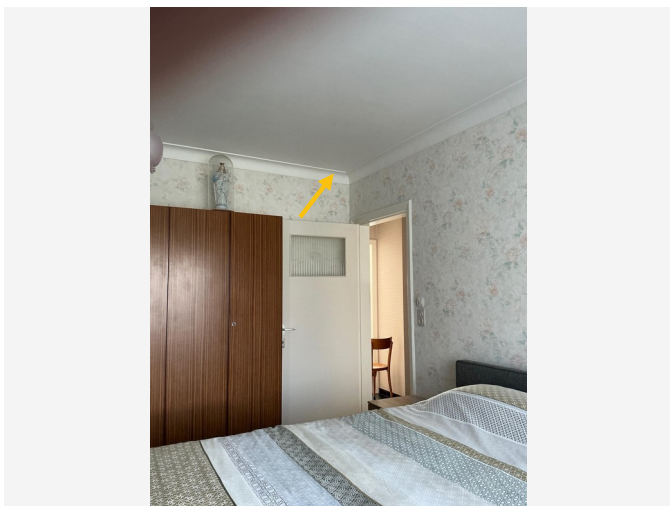
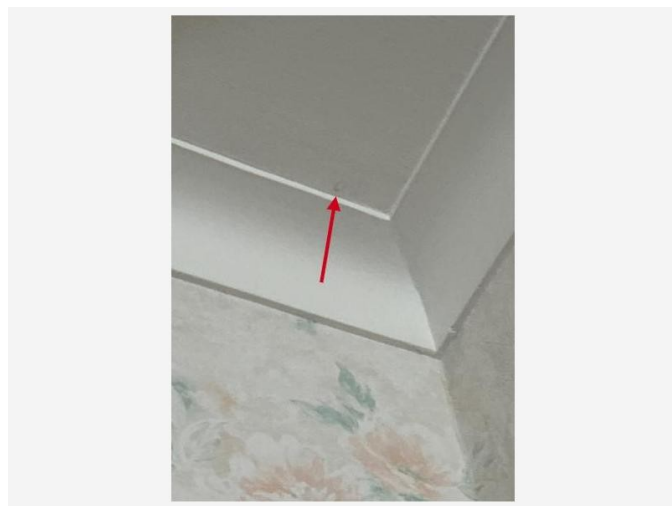
Fiche 19: Plafondpleister

Geen asbest

Conclusie
