# Asbestinventarisatetest

Valkstraat 22, 2400 Mol

Attestnummer : 20260505-000338.000

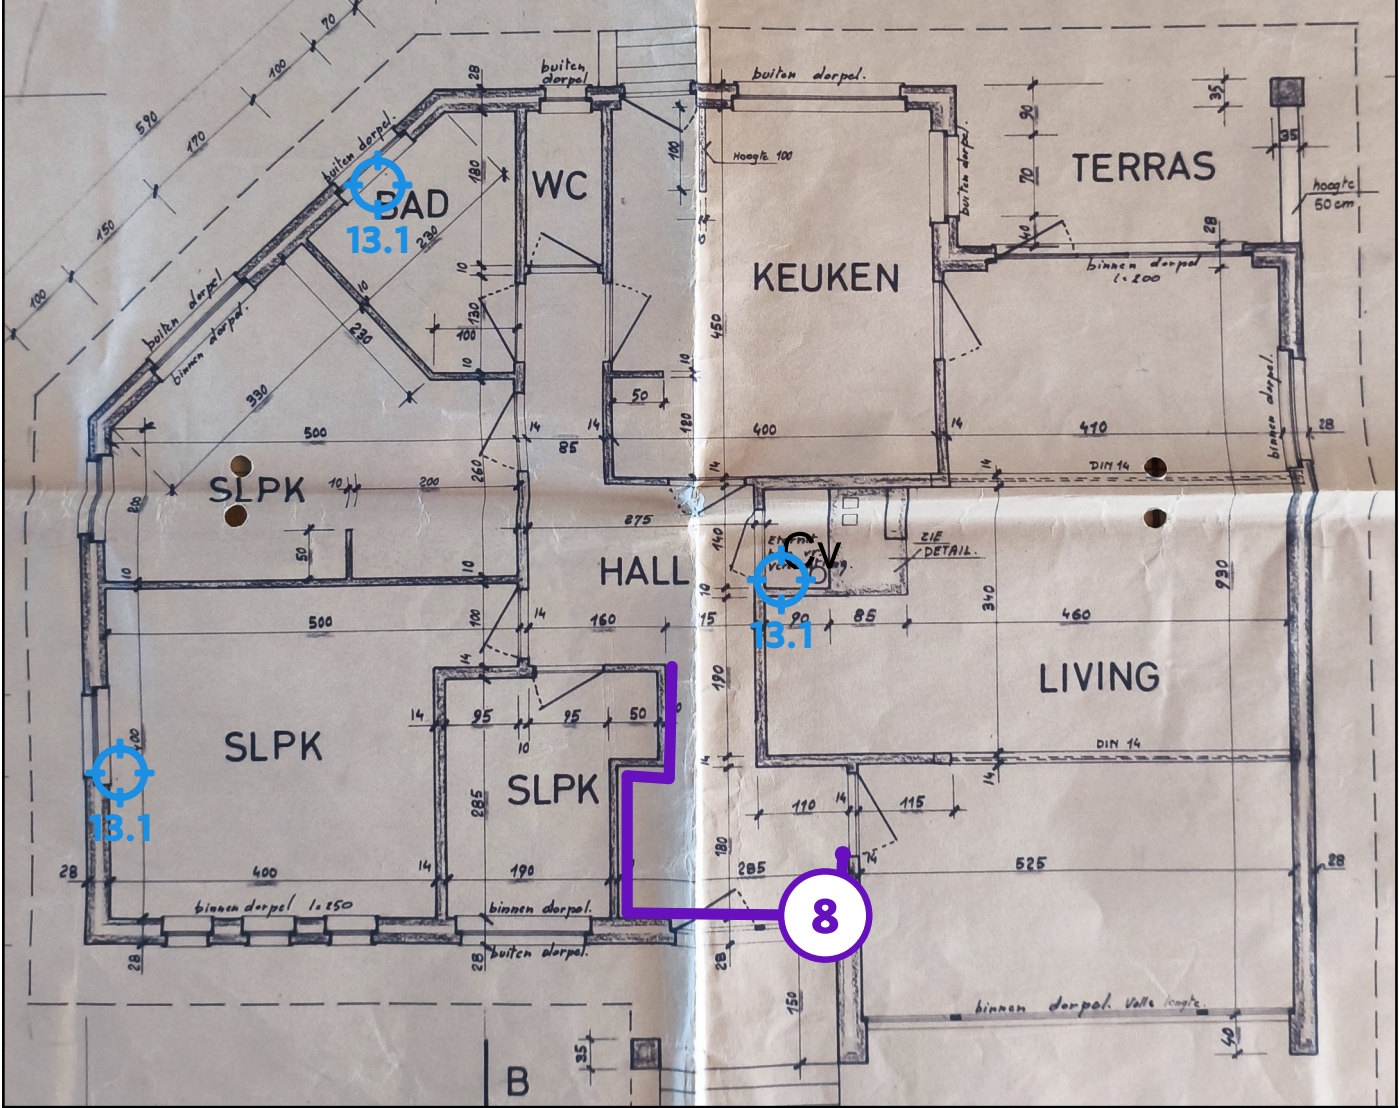
# Plan 1.6: Gelijkvloers

Al de muren - enkele muren in de inkomhal (zie advies) zijn bepleisterd.

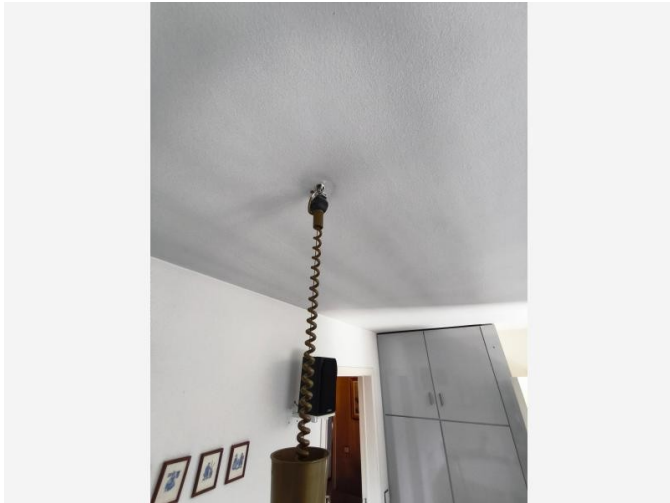
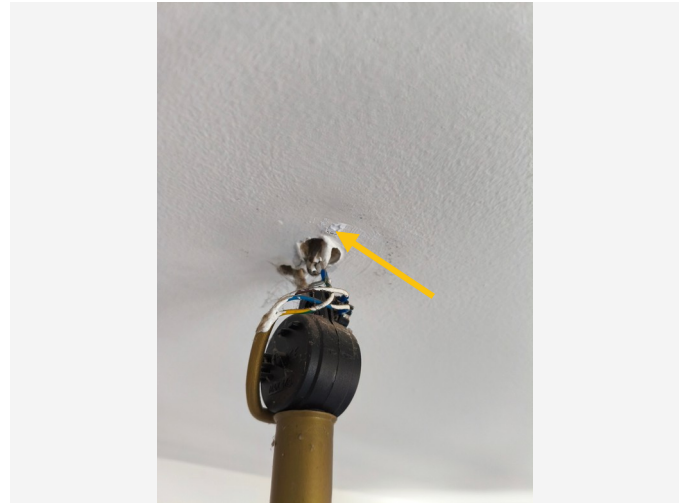
## Fiche 11: Plafondpleister

Geen asbest

| Opmerking | <p>Volgens het inspectieprotocol is een monstername van het pleisterwerk verplicht om dit te identificeren als niet-asbesthoudend.</p> <p>Locatie staalnames: individuele ruimte: woonkamer / natte ruimte: keuken / stookplaats: bemonsterd / traphal: niet aanwezig.</p> <p>De vermelde oppervlaktes en volumes betreffen een beredeneerde schatting. Er worden geen rechten verleend aan deze oppervlaktes/volumes. De dikte is een schatting die voorkomt uit de monsterplaatsen en is daarom niet altijd representatief.</p> |

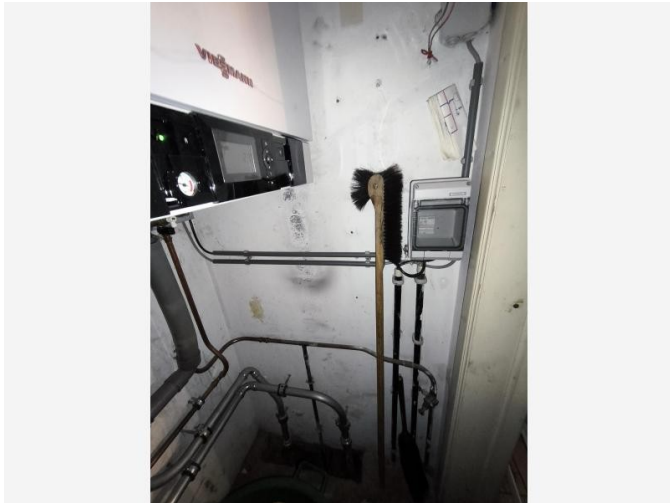
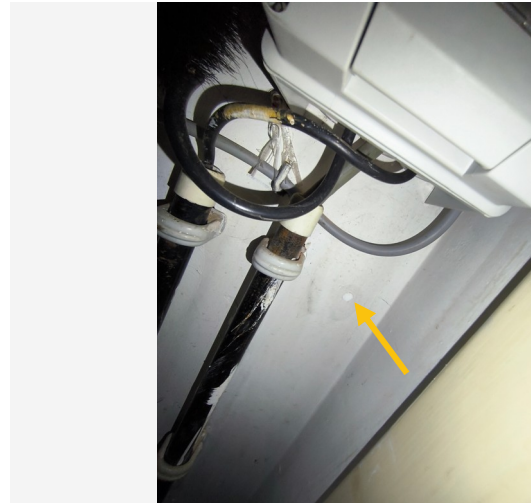
## Fiche 13: Muurpleister

Geen asbest

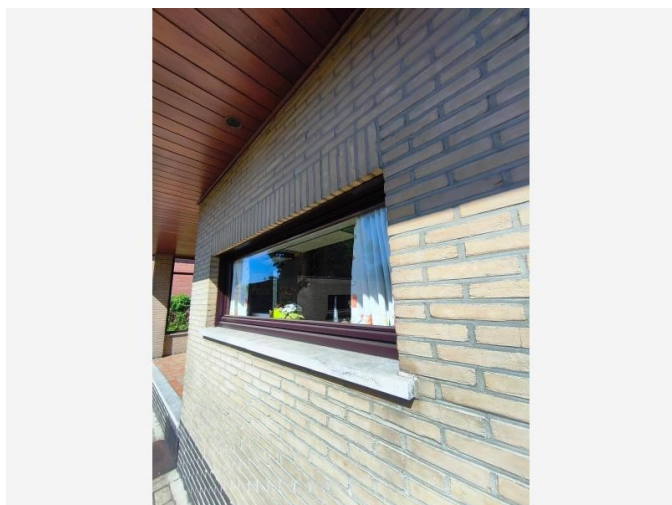
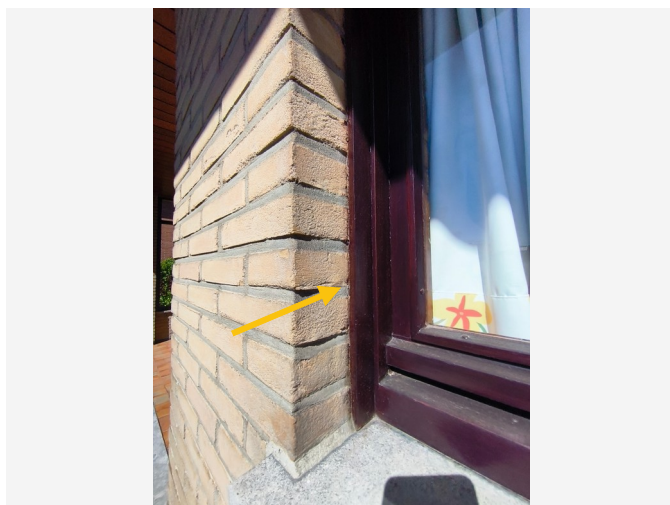
### Fiche 15: Kit niet verdacht (visueel vastgesteld)

| Beschrijving | Notitie | Terug te vinden op plannen |
|---|---|---|
| Fiche 15: Kit niet verdacht (visueel vastgesteld) | De gebruikte siliconen kit is niet asbestverdacht | Plan 1.3: Gelijkvloers |
