Asbestinventarisatetest

Langestraat 30, 2400 Mol

Attestnummer : 20241010-000121.000

Uitgegeven op : 10.10.2024

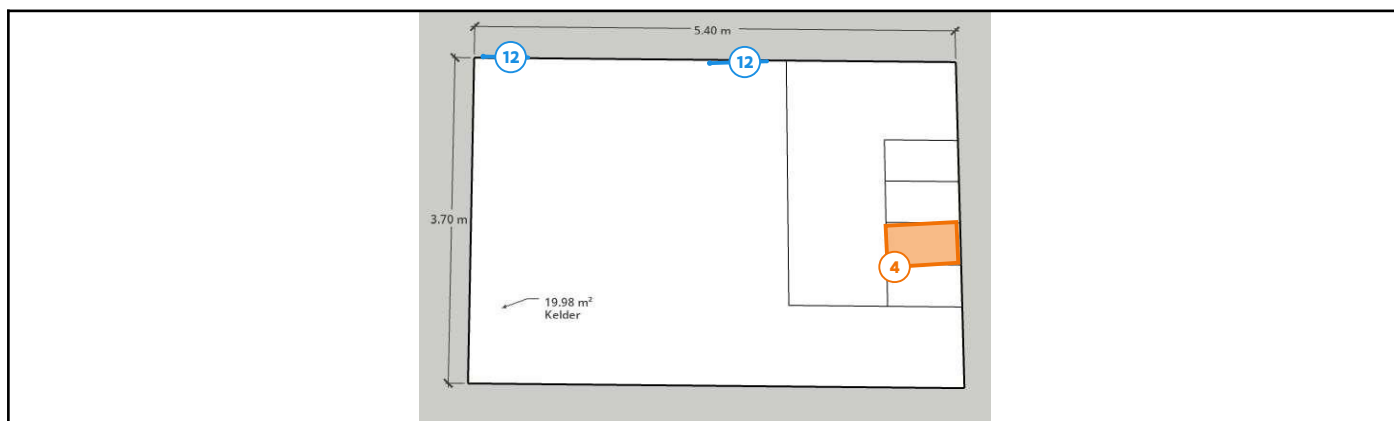
Plan 1.3: kelder

Beschrijving	Type	Actie
4. Vloerzeil kelder	Asbestmateriaal	Verwijderen
12. Stopverf ramen	Geen asbest	-

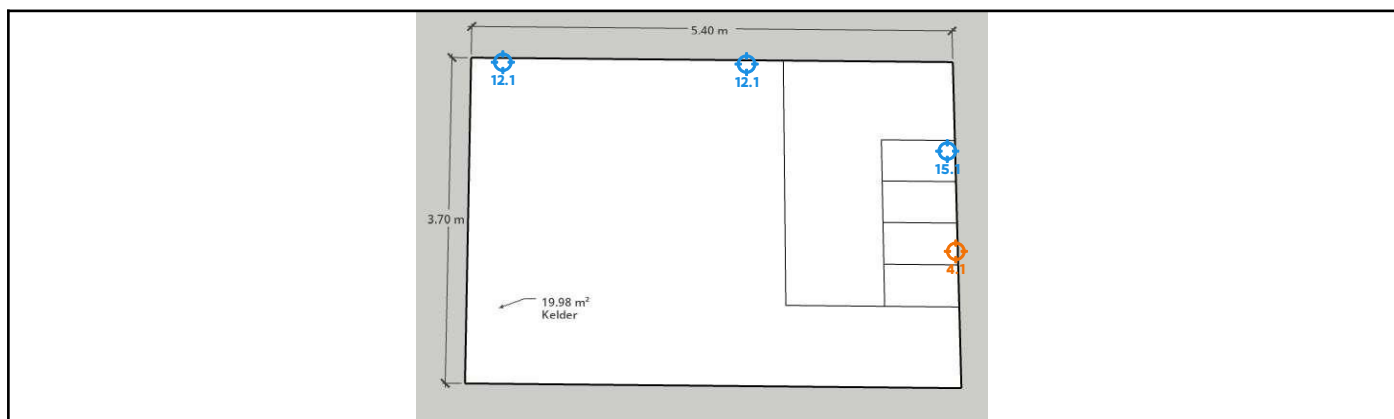
Plan 1.4: kelder

Beschrijving	Type	Actie
4. Vloerzeil kelder	Asbestmateriaal	Verwijderen
4.1 Code: 3	Puntmonster	-
12. Stopverf ramen	Geen asbest	-
12.1 Code: 4	Mengmonster	-
15. Pleisterwerk muren	Geen asbest	-
15.1 Code: 1	Mengmonster	-

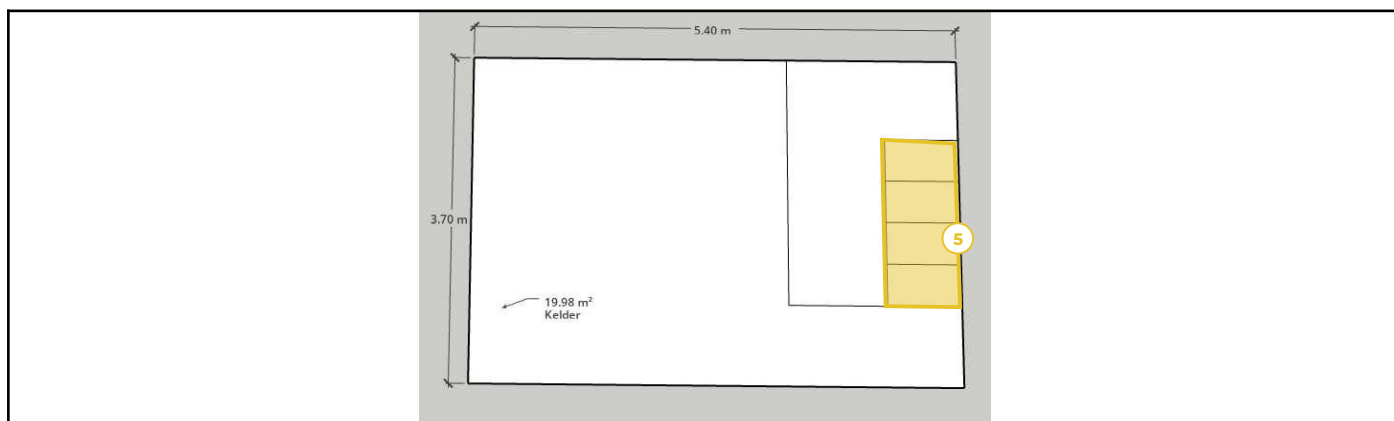
Plan 1.5: kelder

Beschrijving	Type	Actie
5. Cementplaat onder trap kelder	Asbestmateriaal	Zorgvuldig beheren

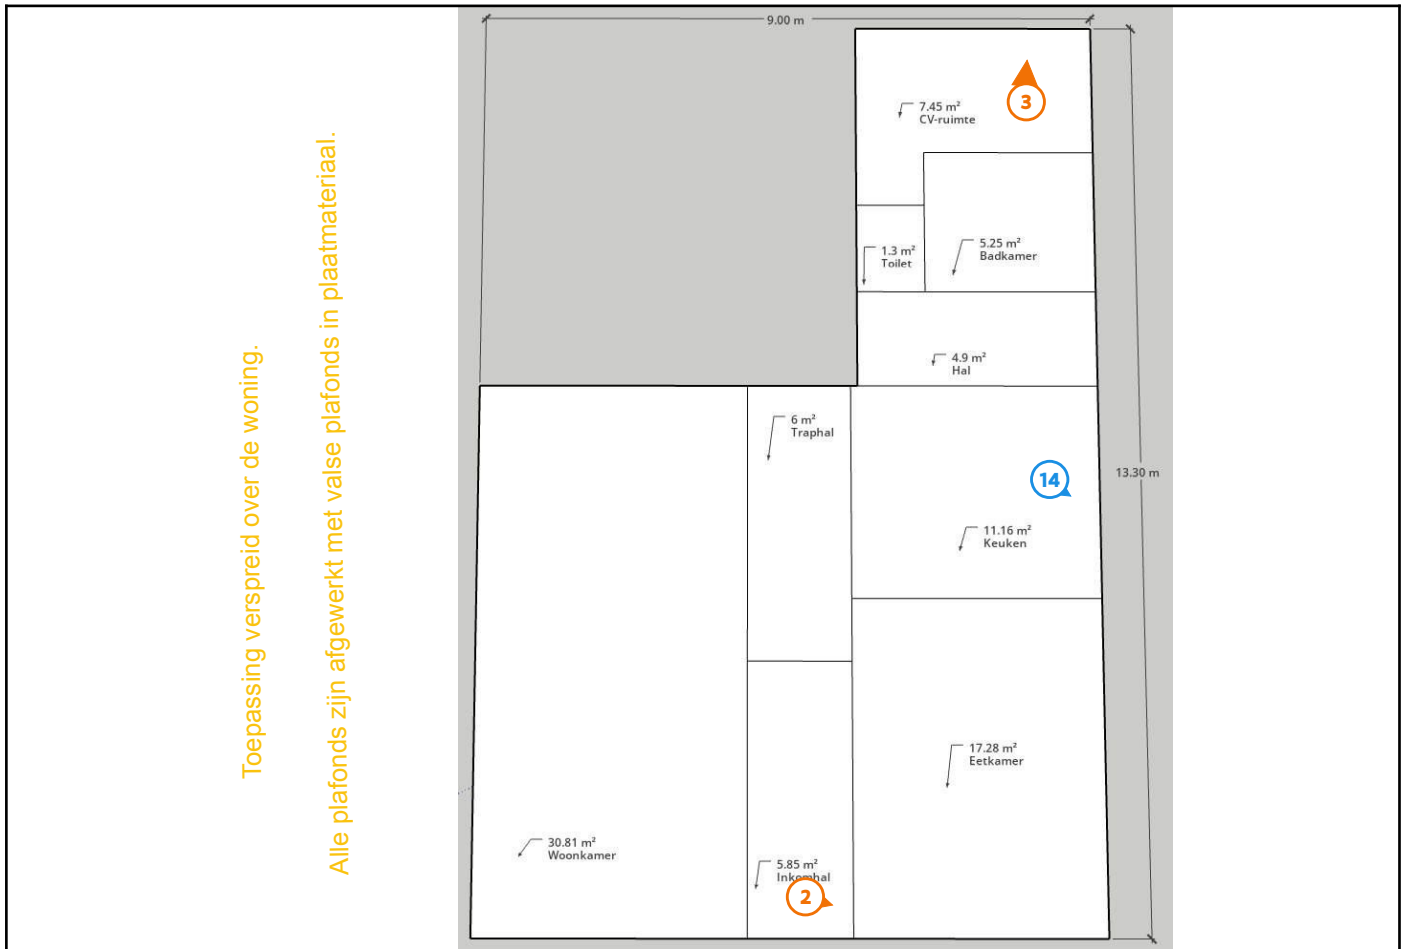
Plan 1.6: gelijkvloers

Beschrijving	Type	Actie
2. Bakelieten regelkranen verwarming	Asbestmateriaal	Verwijderen
3. CV-ketel "Chappée"	Asbestmateriaal	Verwijderen
9. Valse plafonds	Advies	-
14. coating spoelbak keuken	Geen asbest	-

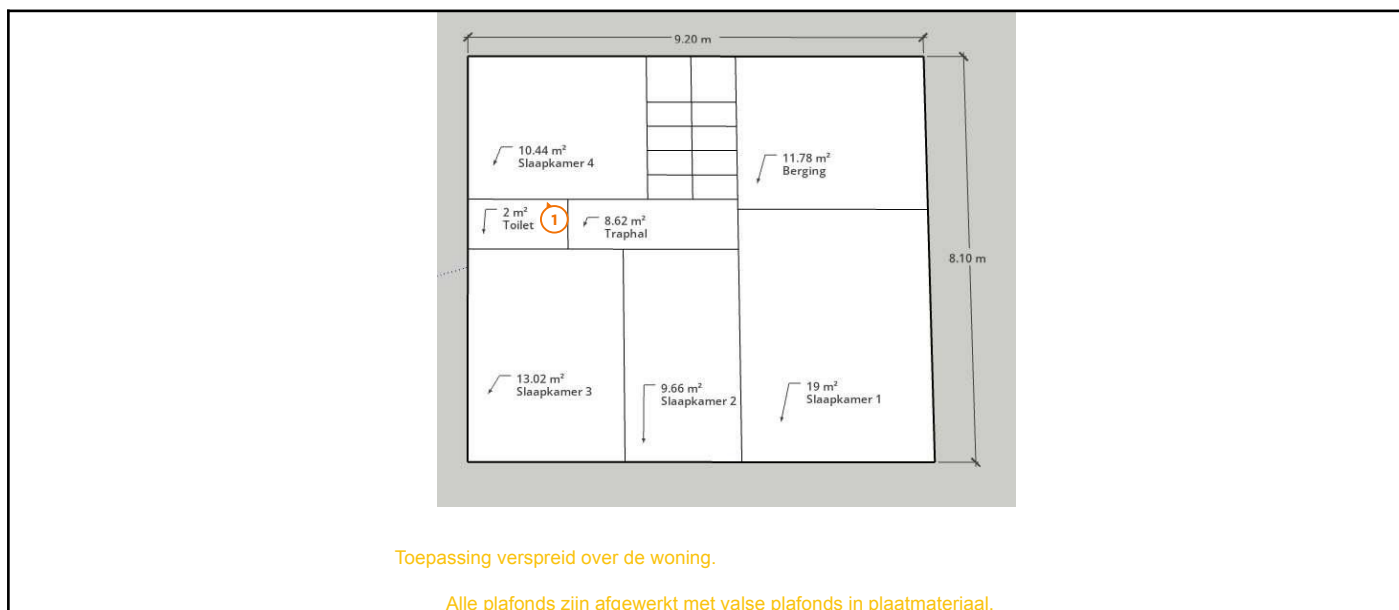
Plan 1.11: 1ste verdieping

Beschrijving	Type	Actie
1. Bakelieten schakelaars en stopcontacten	Asbestmateriaal	Verwijderen
9. Valse plafonds	Advies	-

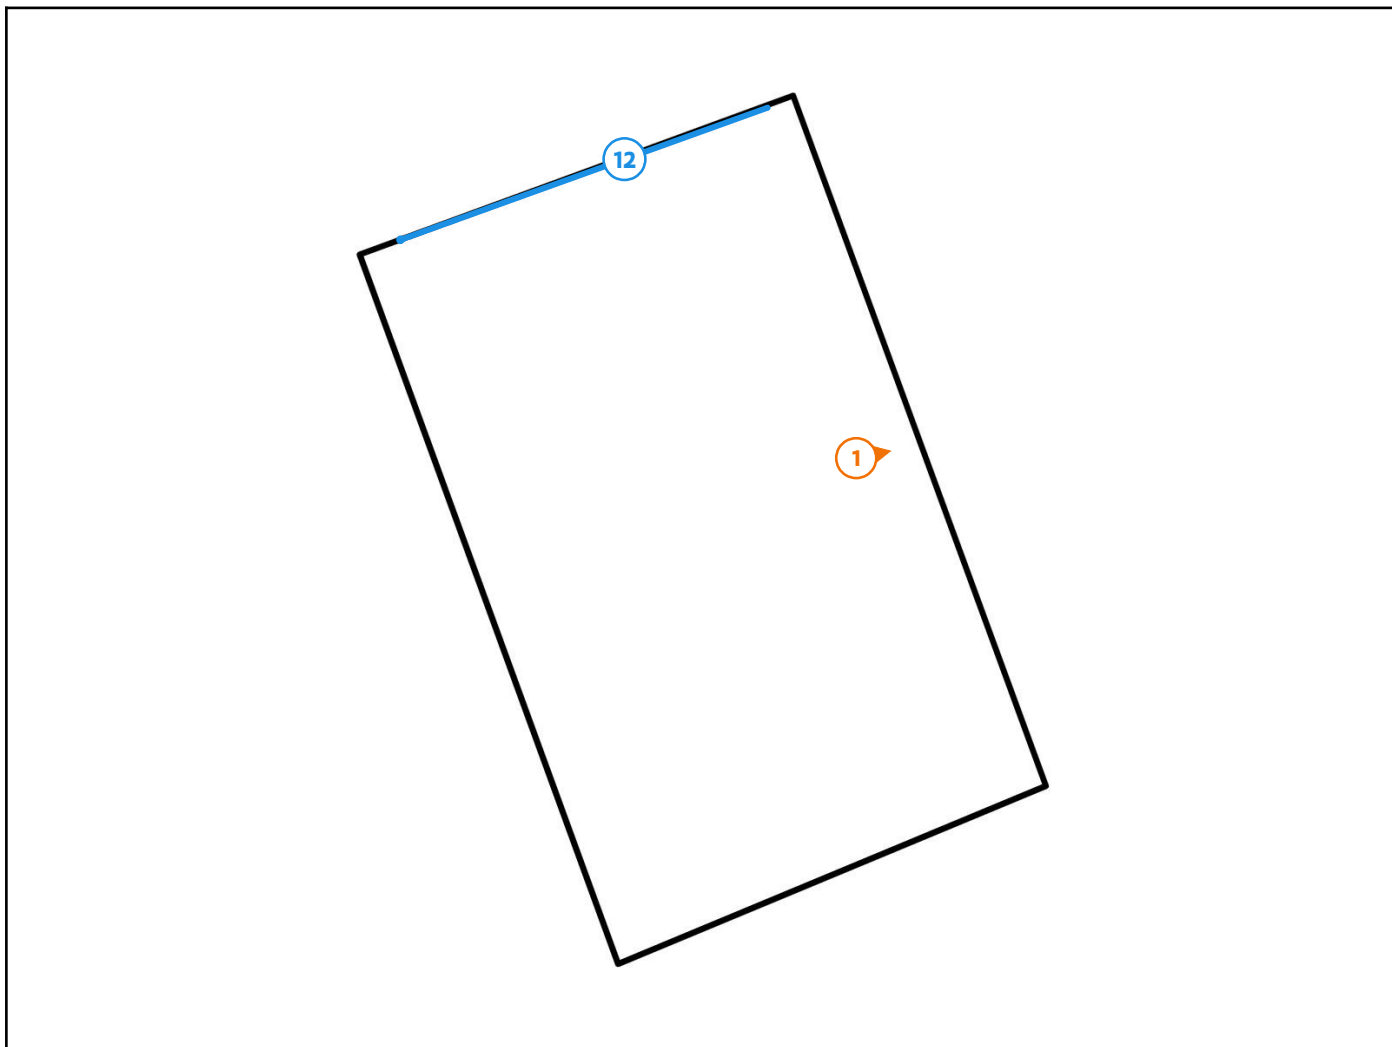
Plan 2.1: Garage plan

Beschrijving	Type	Actie
1. Bakelieten schakelaars en stopcontacten	Asbestmateriaal	Verwijderen
12. Stopverf ramen	Geen asbest	-

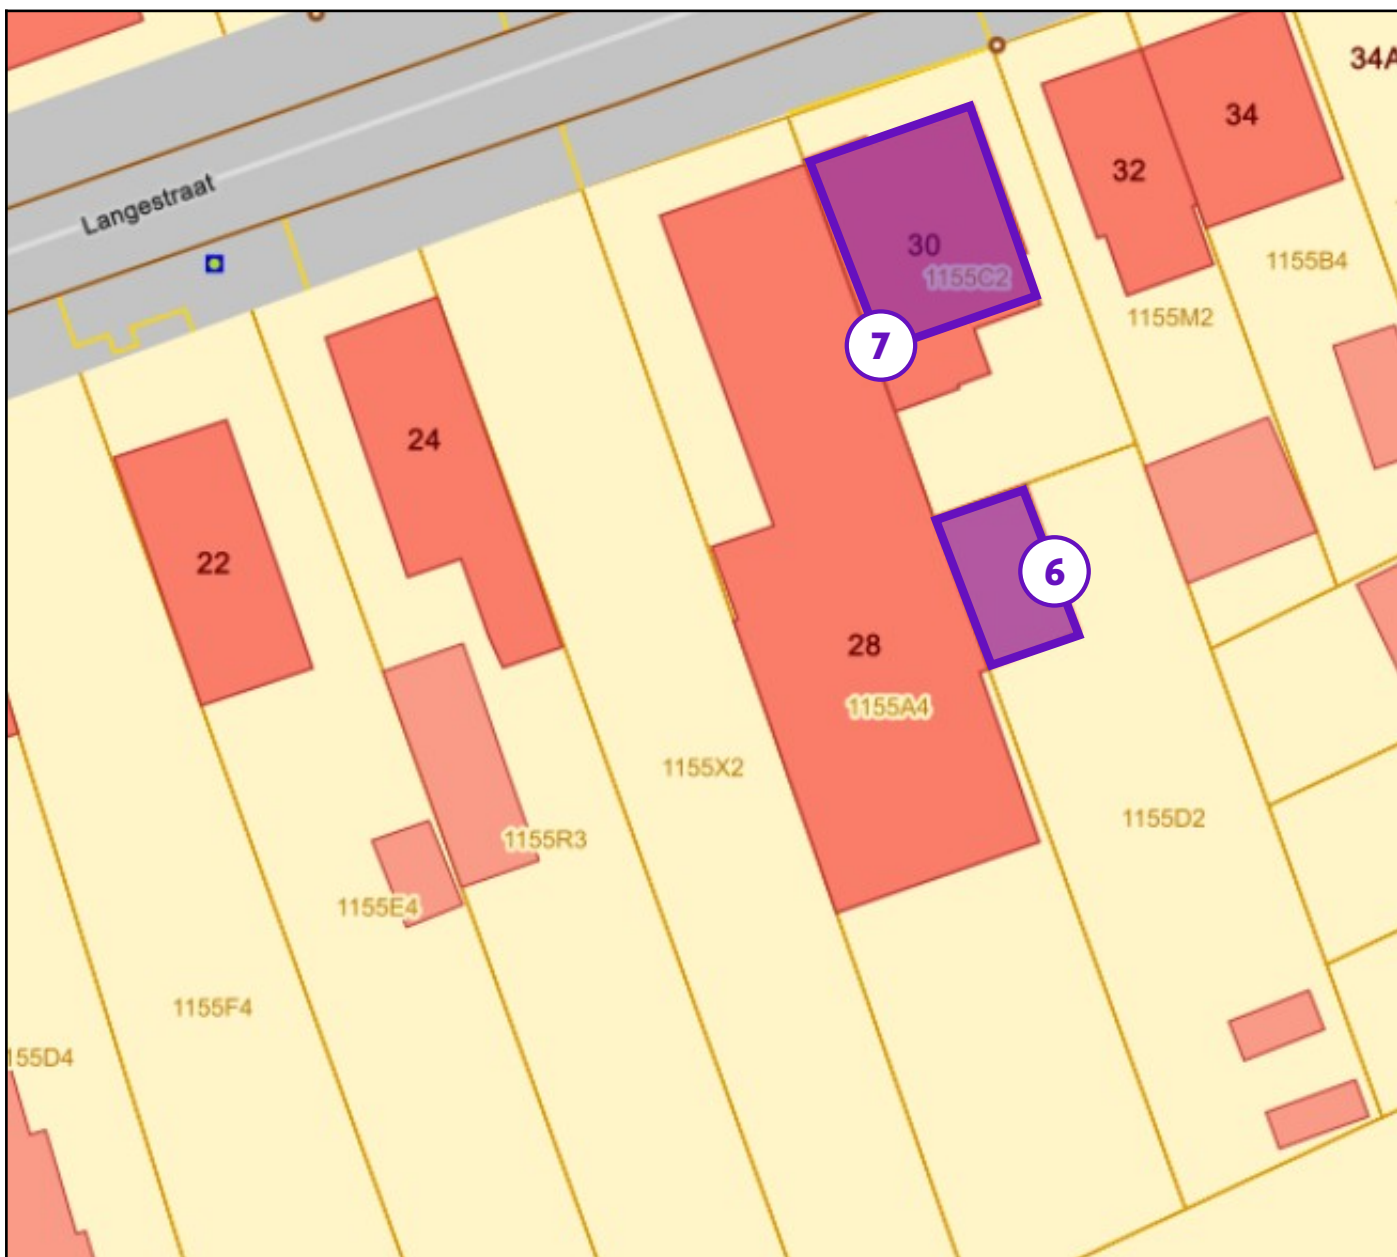
Plan 4.1: Vaststellingen buiten de constructies

Beschrijving	Type	Actie
6. Materiaal in opslag garage	Beperking	-
7. Onderdak woning	Advies	-
