Asbestinventarisatetest

Kapelstraat 8, 2470 Retie

Attestnummer : 20251122-000074.000

Uitgegeven op : 22.11.2025

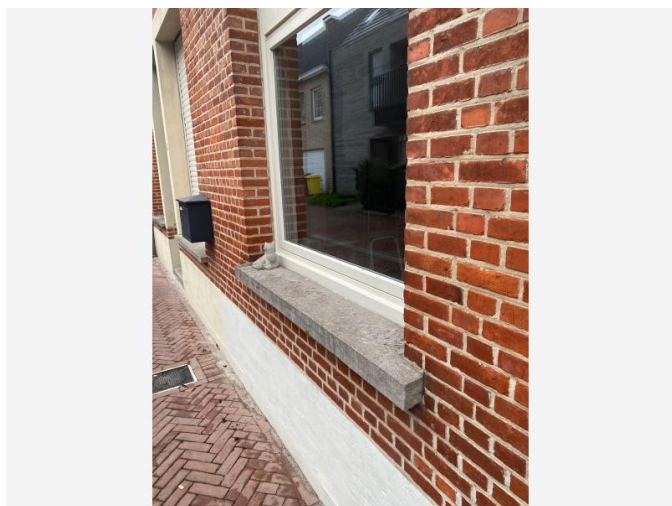
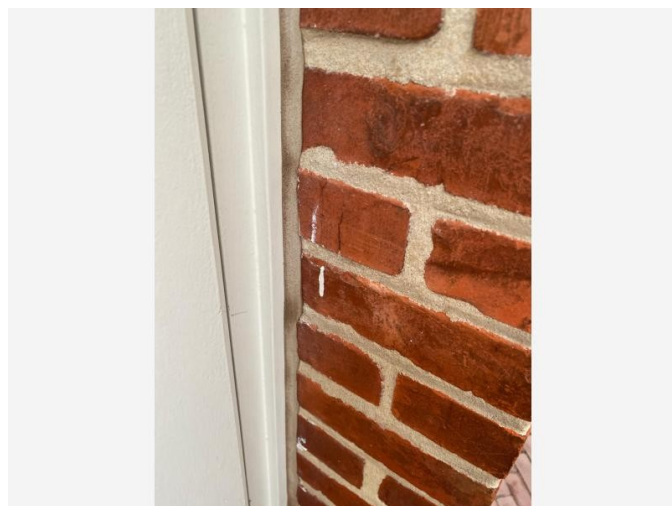
Beschrijving	Notitie	Terug te vinden op plannen
Fiche 6: Afdichtingslagen schrijnwerk	Zachte silicone	-
Fiche 7: Schouwbus	Inox schouwbuis	-
Fiche 8: CV ketel	CV ketel bj>2001	-
