Asbestinventarisatetest

Arendstraat 33, 2400 Mol

Attestnummer : 20260701-000354.000

Uitgegeven op : 01.07.2026

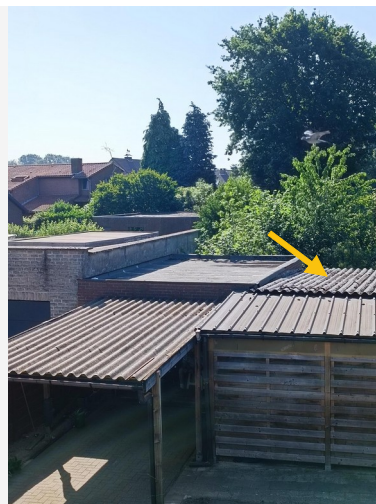
Overzichtsfoto

| Opmerking | <p>De golfplaten zijn visueel vastgesteld. Er konden geen stalen worden genomen aangezien er geen randen veilig bereikbaar waren voor staalname.</p> <p>Het is aangewezen om bijkomend onderzoek uit te voeren bij renovatiewerken.</p> <p>De vermelde oppervlaktes, diktes en volumes betreffen een beredeneerde schatting. Er worden geen rechten verleend aan deze oppervlaktes/diktes/volumes.</p> |

- Eenvoudige handelingen: mag via doe-het-zelf of door werknemer(s) met opleidingsattest eenvoudige handelingen
EH via doe-het zelf Standaard dragen van de nodige wegwerp beschermingsmiddelen FFP 3 masker , handschoenen en tyvec CAT III type 5-6 , afwasbaar schoeisel Indien mogelijk de ondervloer afdekken , golfplaten voorzichtig verwijderen, extra fixeren, niet breken , niet gooien, onmiddellijk dubbel verpakken , luchtdicht afsluiten of voorzichtig in container met asbest bag plaatsen. Voldoende benevelen/bevochtigen tijdens de duur van de werken. Indien golfplaten in slechte staat zijn en kans bestaat op breken : Eenvoudige handeling opgeleid personeel , alle werknemer(s) moeten wel beschikken over een opleidingsattest eenvoudige handelingen 8u Voor hechtgebonden toepassingen: Bij verwijdering door doe-het-zelf moet men

Mag en wil uzelf verwijderen: Zorg er dan voor dat: -u zich vooraf goed informeert op www.asbestinfo.be -u zich beschermt met een FFP3 mondmasker, wegwerphandschoenen, wegwerpoverall Cat III type 5-6, afspoelbaar schoeisel -er geen minderjarigen of derden aanwezig zijn -u beschikt over PE-folie en zakken om loskomende deeltjes en het afval op te vangen en te verpakken -u beschikt over een vernevelaar (water) of fixeermiddel om het abestmateriaal te bevochtigen tijdens de volledige duur van de werken -u weet hoe u asbestmateriaal veilig kan demonteren zonder stof of breuken -u beschikt over natte doeken om eventuele resten en stof weg te nemen

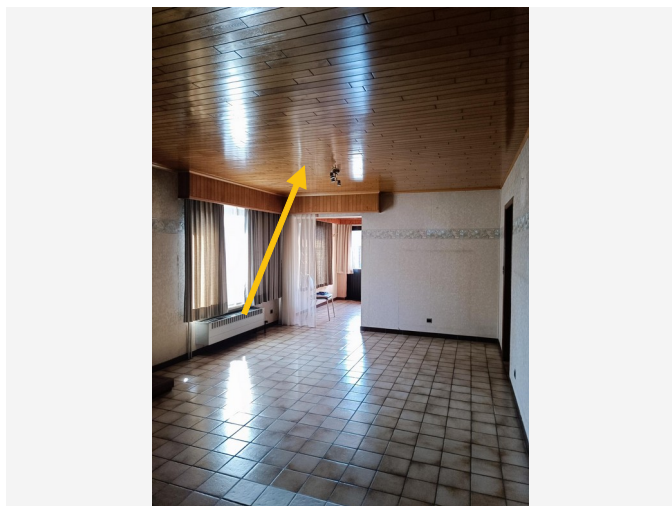
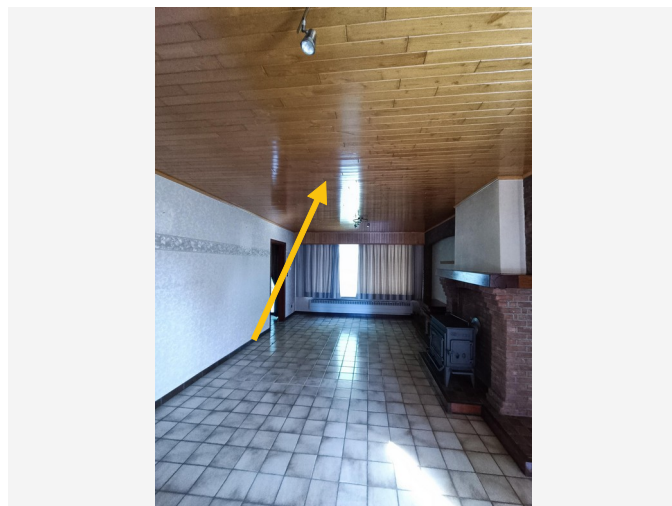
De asbestdeskundige beoordeelt het materiaal als niet-asbestverdacht.

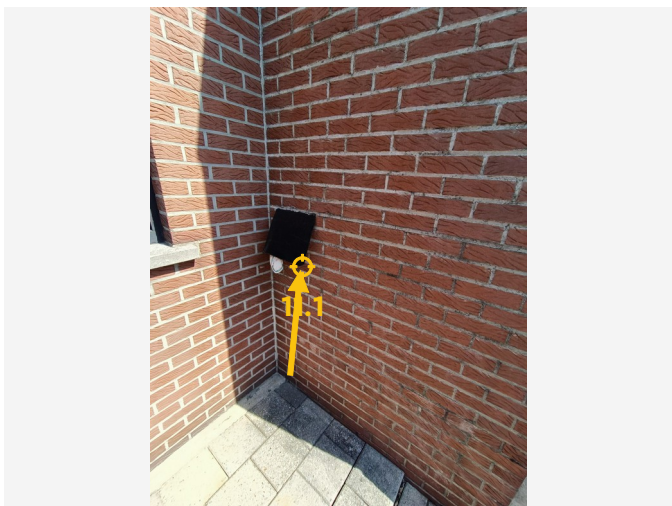
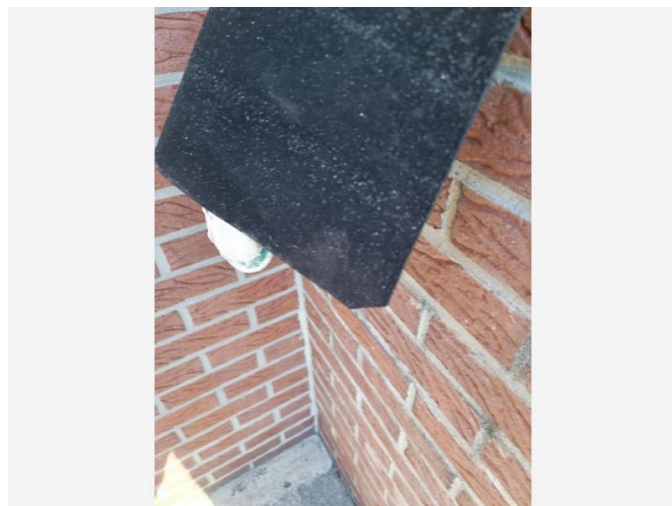
Fiche 11: Bitumen lapje achteraan

Geen asbest

| Opmerking | <p>Rondom de leidingisolatie is een bitumen lap aangebracht. Deze werd bemonster ter controle.</p> <p>De vermelde oppervlaktes en volumes betreffen een beredeneerde schatting. Er worden geen rechten verleend aan deze oppervlaktes/volumes. De dikte is een schatting die voorkomt uit de monsterplaatsen en is daarom niet altijd representatief.</p> |

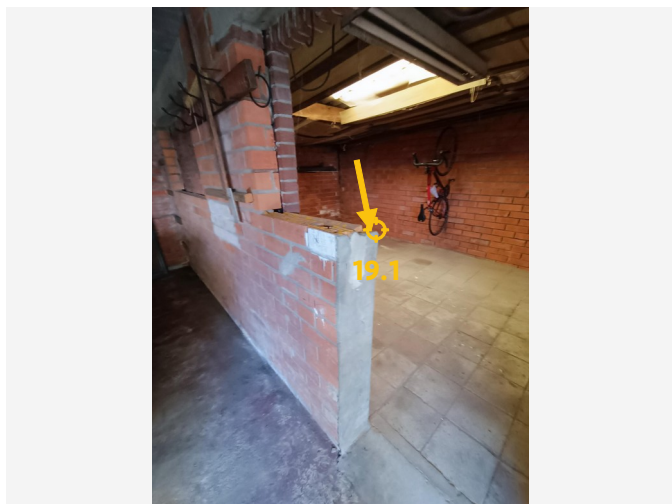
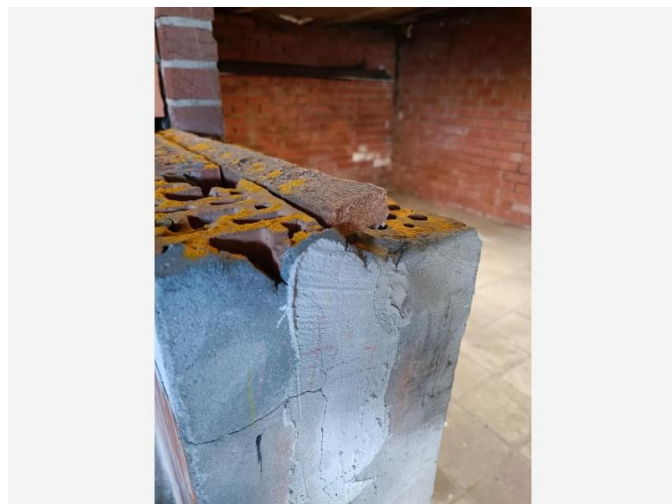
| Opmerking | <p>Volgens het inspectieprotocol is een monstername van het pleisterwerk verplicht om dit te identificeren als niet-asbesthoudend.</p> <p>Locatie staalnames: individuele ruimte: Berging / natte ruimte: Keuken / stookplaats: NVT; geen pleisterwerk in kelder / traphal: gelijkvloers</p> <p>De vermelde oppervlaktes en volumes betreffen een beredeneerde schatting. Er worden geen rechten verleend aan deze oppervlaktes/volumes. De dikte is een schatting die voorkomt uit de monsterplaatsen en is daarom niet altijd representatief.</p> |

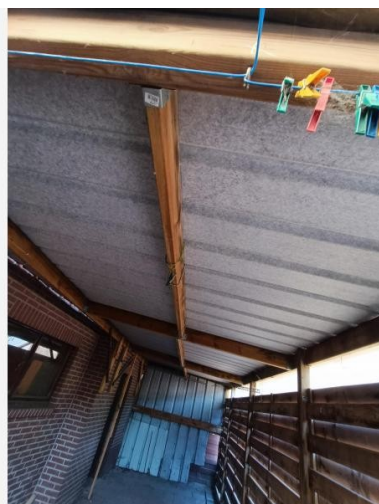
| Beschrijving | Notitie | Terug te vinden op plannen |
|---|--|---|
| Fiche 25: Dakbedekking afdak tuinhuis | De dakbedekking van het afdak van het tuinhuis werd gecontroleerd. Deze bestaat uit metalen plaatwerk en bevat geen asbest verdachte materialen. | Plan 2.1: Garage plan |
