Asbestinventarisatetest

Meerhoutsebaan 79, 2491 Balen

Attestnummer : 20241215-000111.000

Niet-asbestveilig

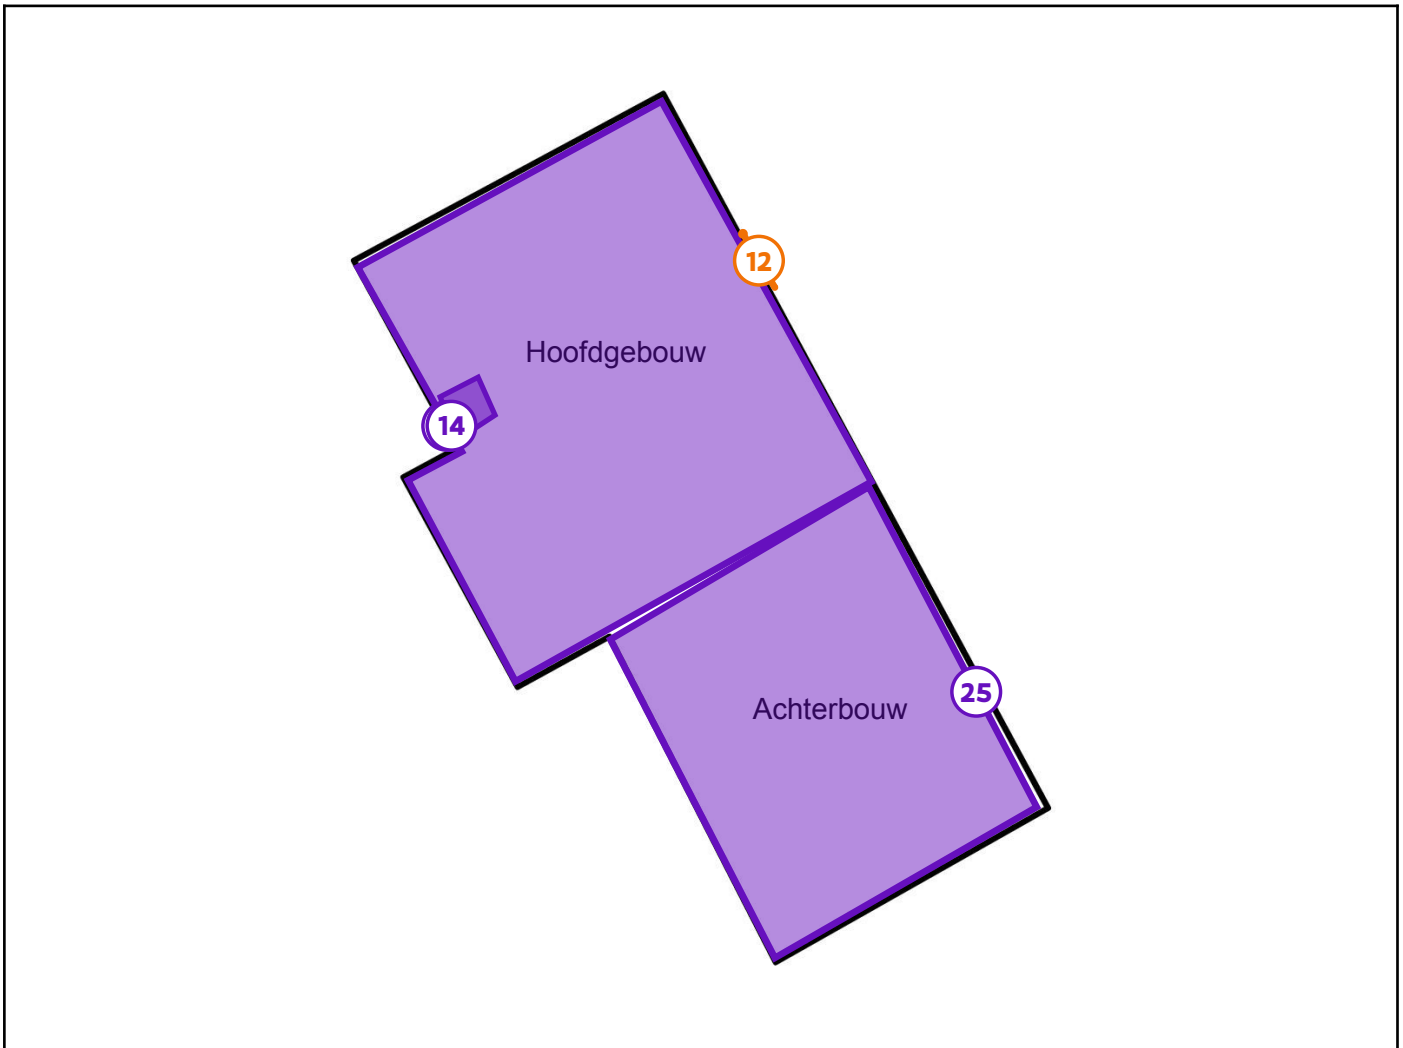
Plan 1.1: Hoofdgebouw - Dakbedekking - plan

Beschrijving	Type	Actie
12. Mastiek enkel glas ramen - zolder	Asbestmateriaal	Verwijderen
14. Schouw	Beperking	-
22. Overzet dak - woning	Advies	-
25. Overzet dak achterbouw	Advies	-

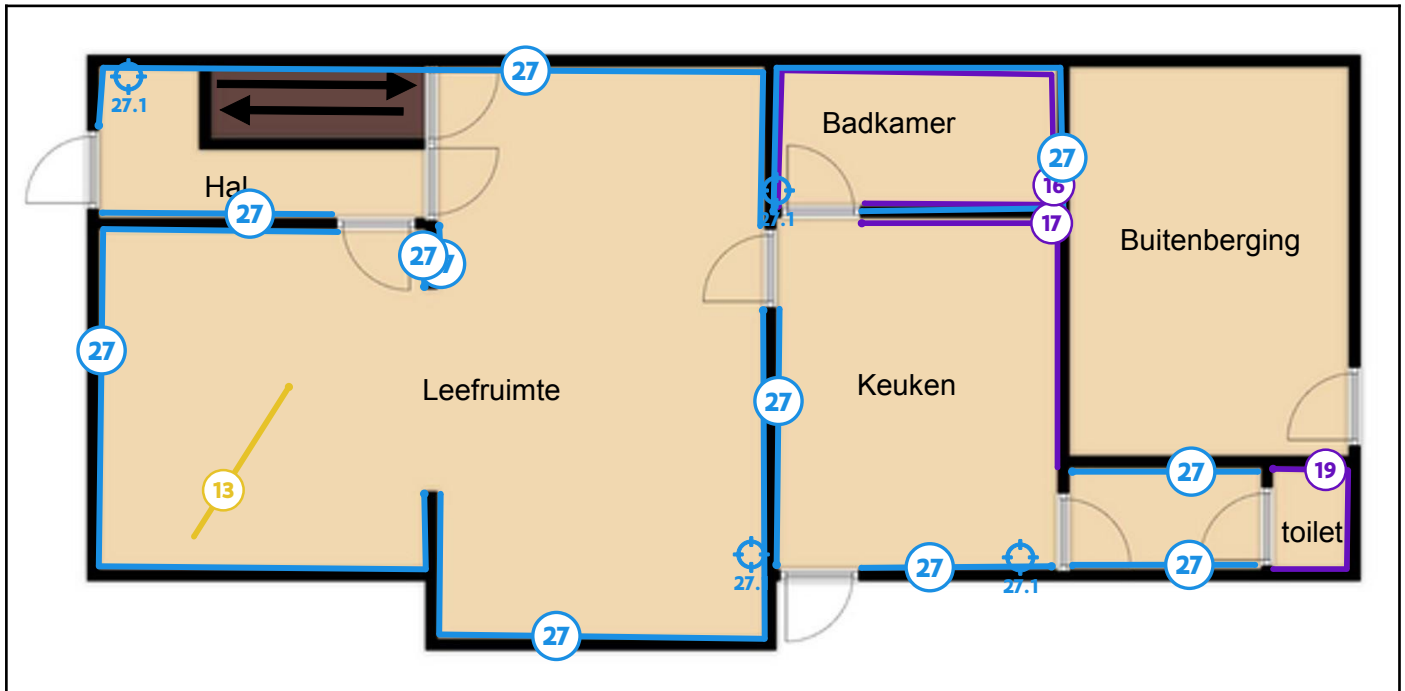
Plan 1.3: Gelijkvloers

Beschrijving	Type	Actie
13. Rookafvoer ondergronds - AC koker	Asbestmateriaal	Zorgvuldig beheren
16. Wandtegels badkamer	Advies	-
17. Wandtegels keuken	Advies	-
19. Wandtegels toilet	Advies	-
27. Pleisterwerk muren	Geen asbest	-
27.1 Code: Staal 1	Mengmonster	-

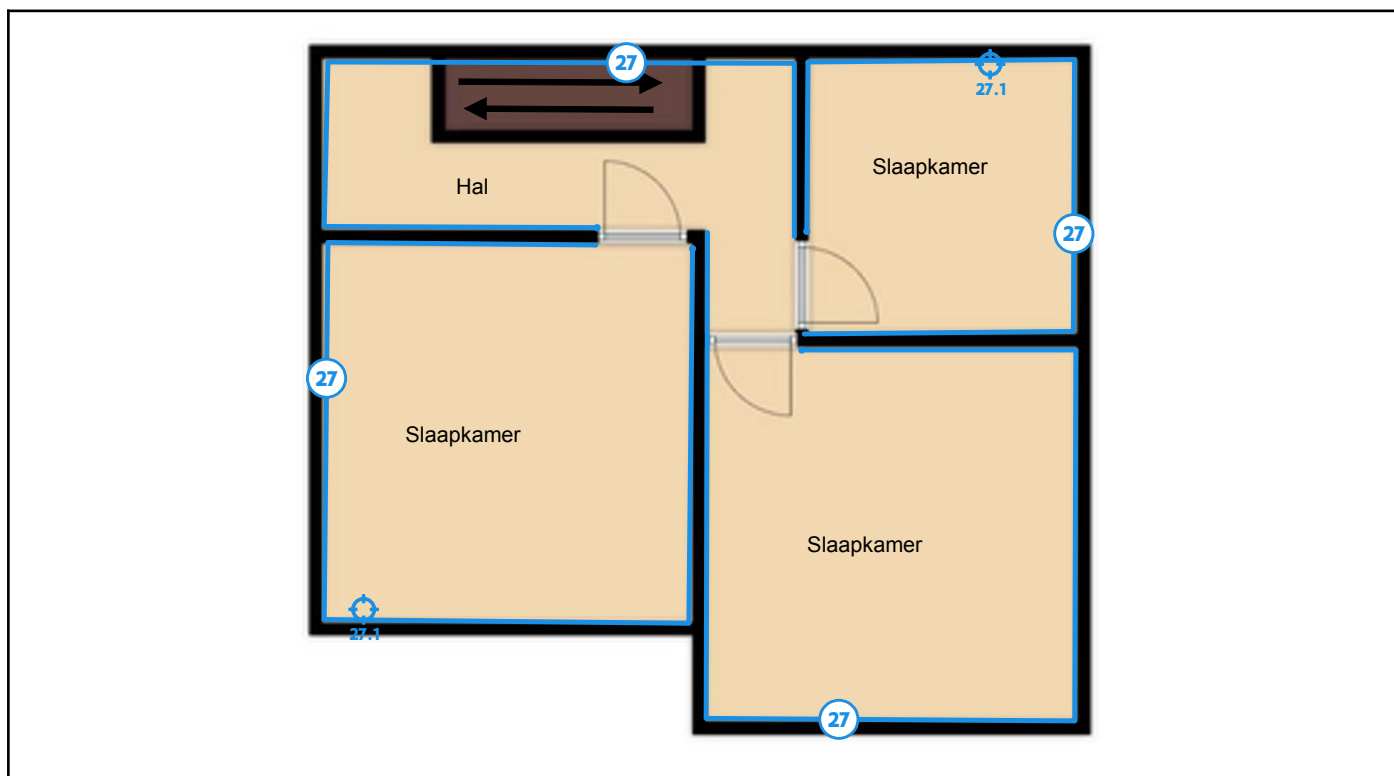
Plan 1.4: 1ste Verdieping

Beschrijving	Type	Actie
27. Pleisterwerk muren	Geen asbest	-
27.1 Code: Staal 1	Mengmonster	-

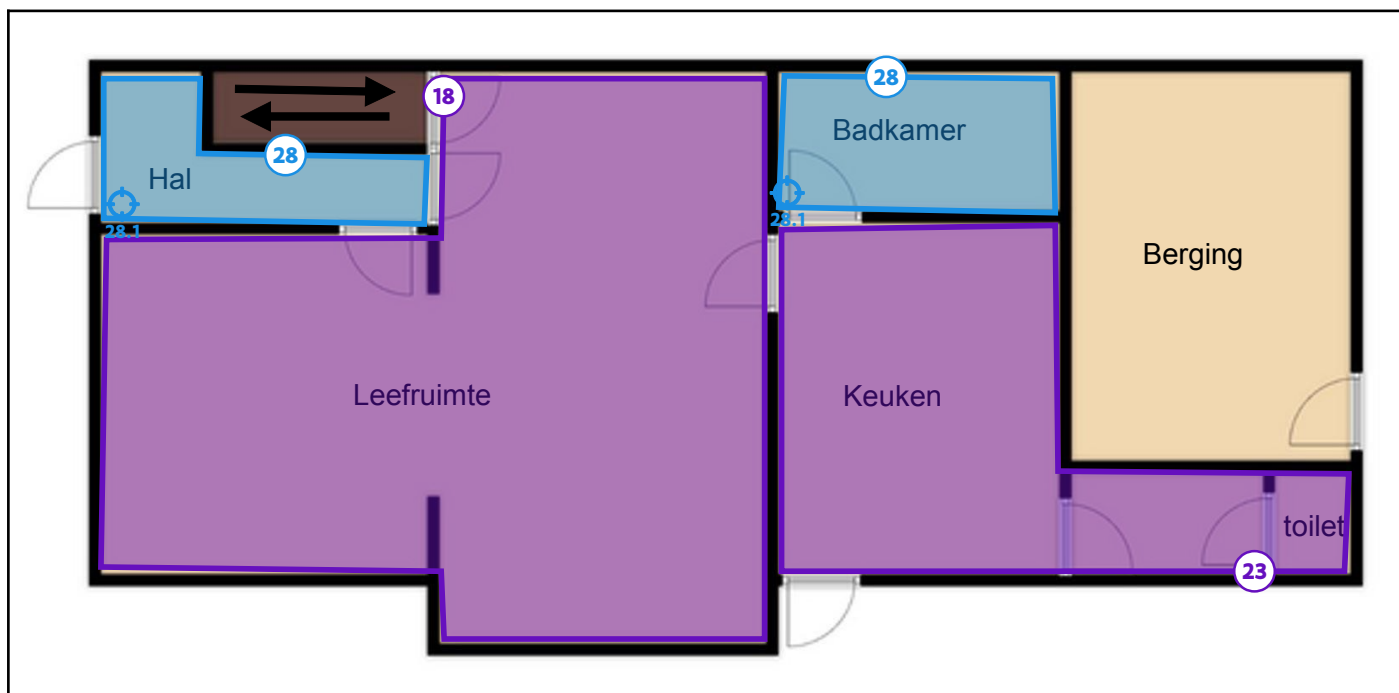
Plan 1.6: Gelijkvloers - plafond

Beschrijving	Type	Actie
18. Plafond leefruimte - houten latten	Advies	-
23. Plafond keuken - houten latten	Advies	-
28. Pleisterwerk plafond	Geen asbest	-
28.1 Code: Staal 2	Mengmonster	-

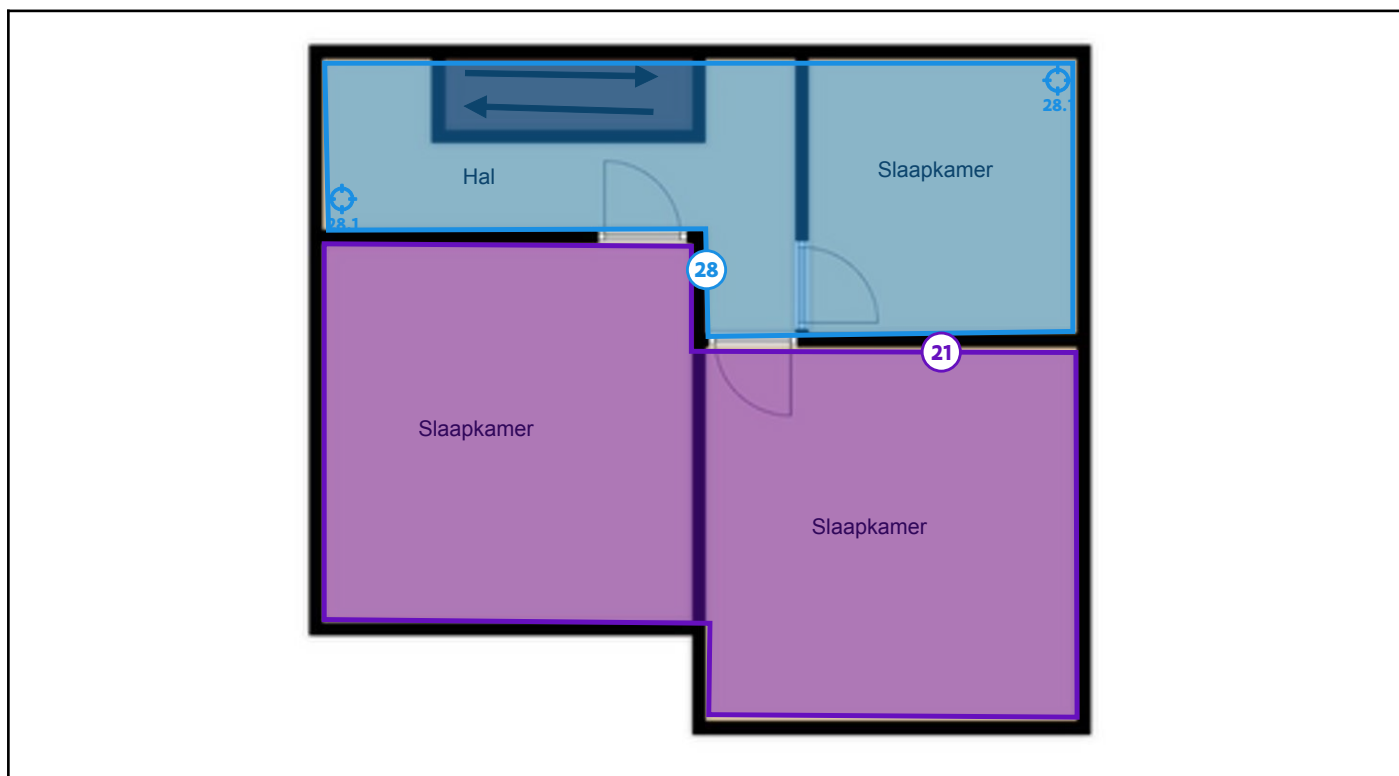
Plan 1.7: 1ste Verdieping - plafond

Beschrijving	Type	Actie
21. Plafond slaapkamers - houten latten	Advies	-
28. Pleisterwerk plafond	Geen asbest	-
28.1 Code: Staal 2	Mengmonster	-

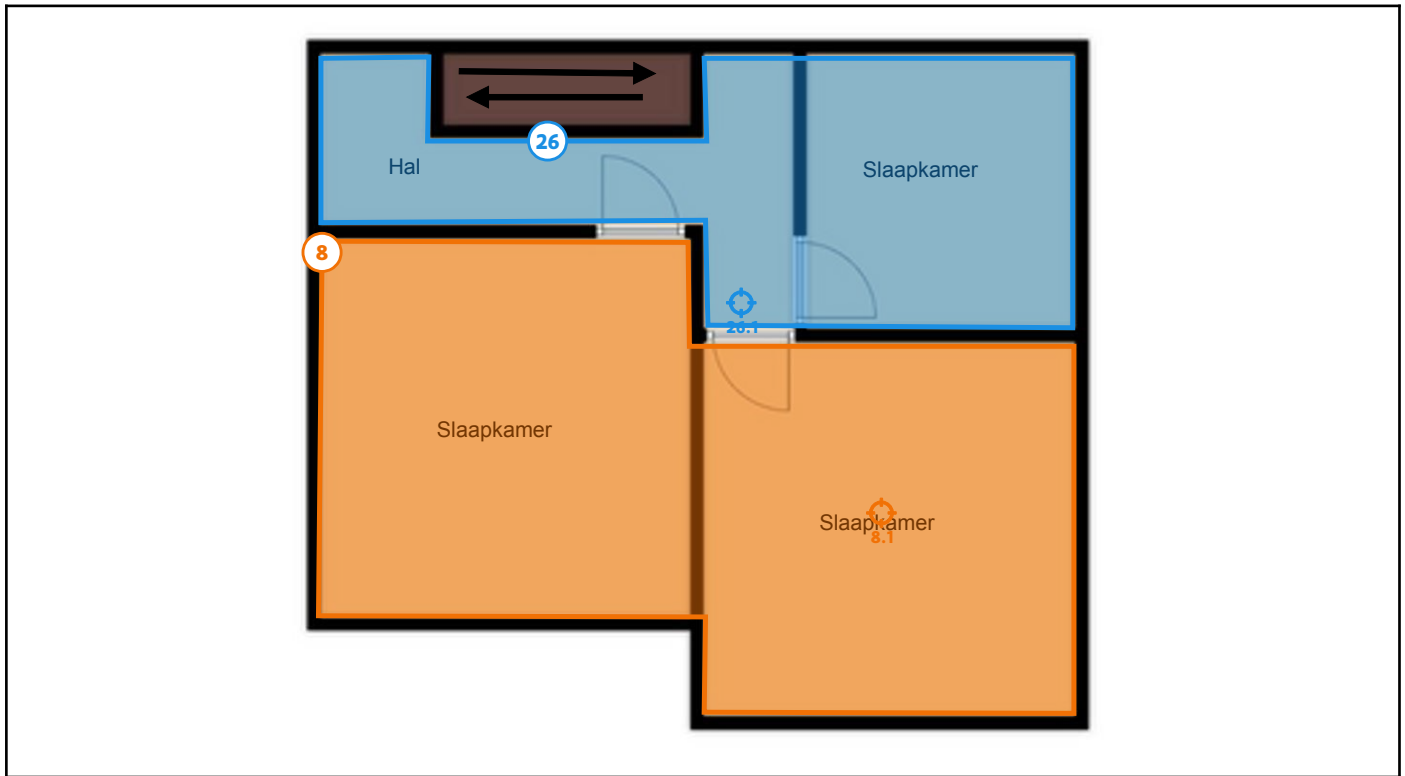
Plan 1.8: 1ste Verdieping - Vloerzeil

Beschrijving	Type	Actie
8. Vloerzeil slaapkamers	Asbestmateriaal	Verwijderen
8.1 Code: Staal 6	Puntmonster	-
26. Vloerzeil slaapkamers en hal	Geen asbest	-
26.1 Code: Staal 3	Puntmonster	-

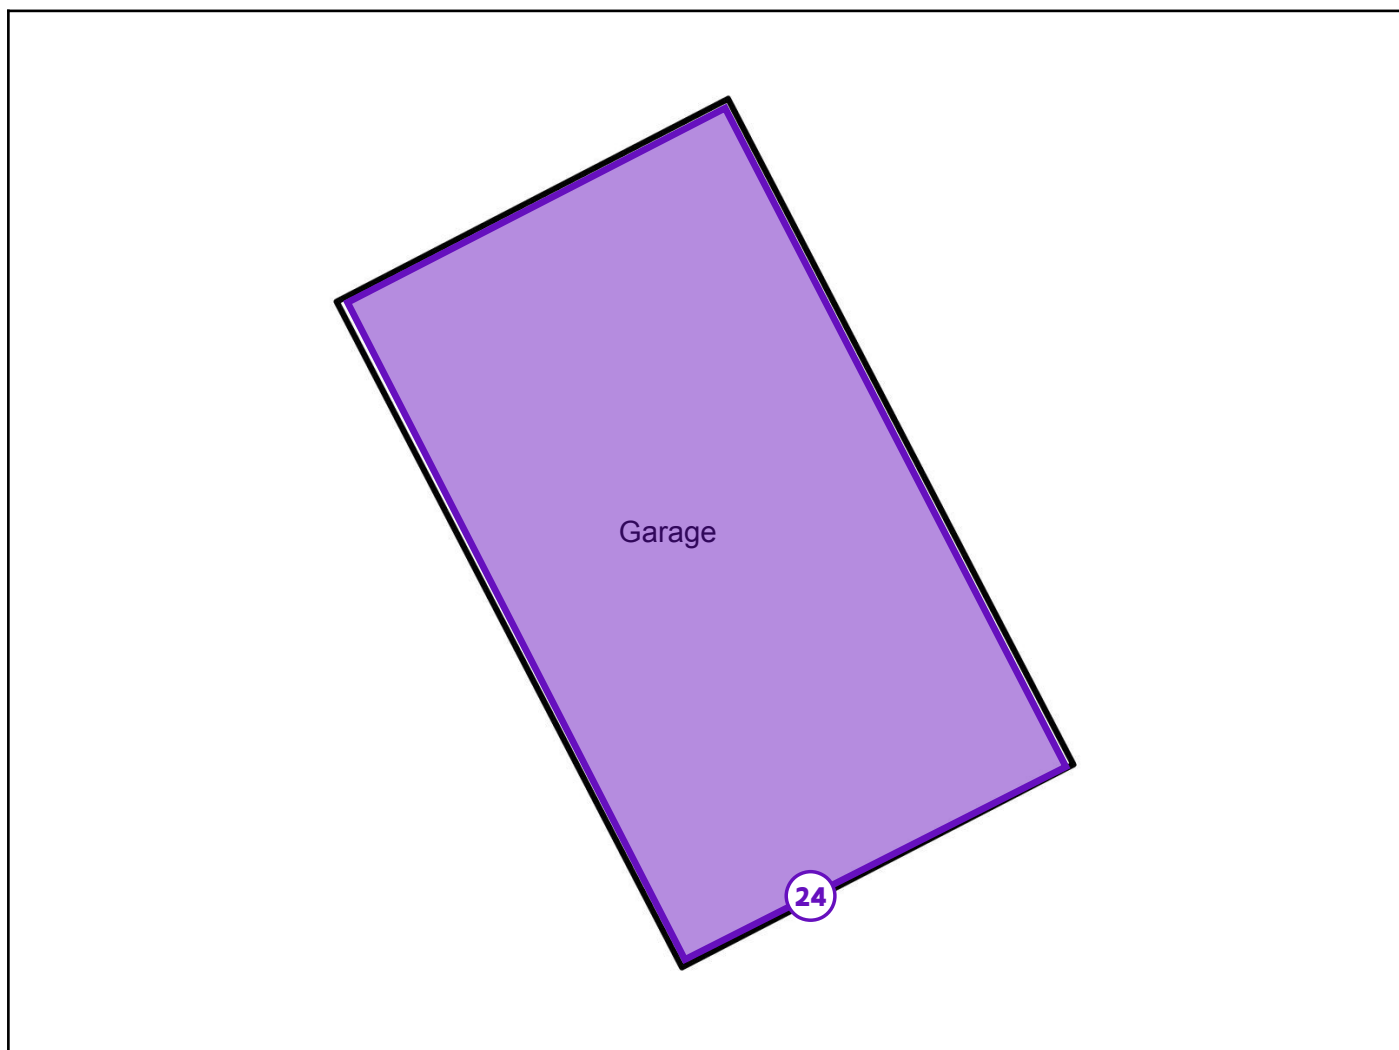
Plan 2.1: Garage - Dakbedekking

Beschrijving	Type	Actie
24. Overzet dak Garage	Advies	-

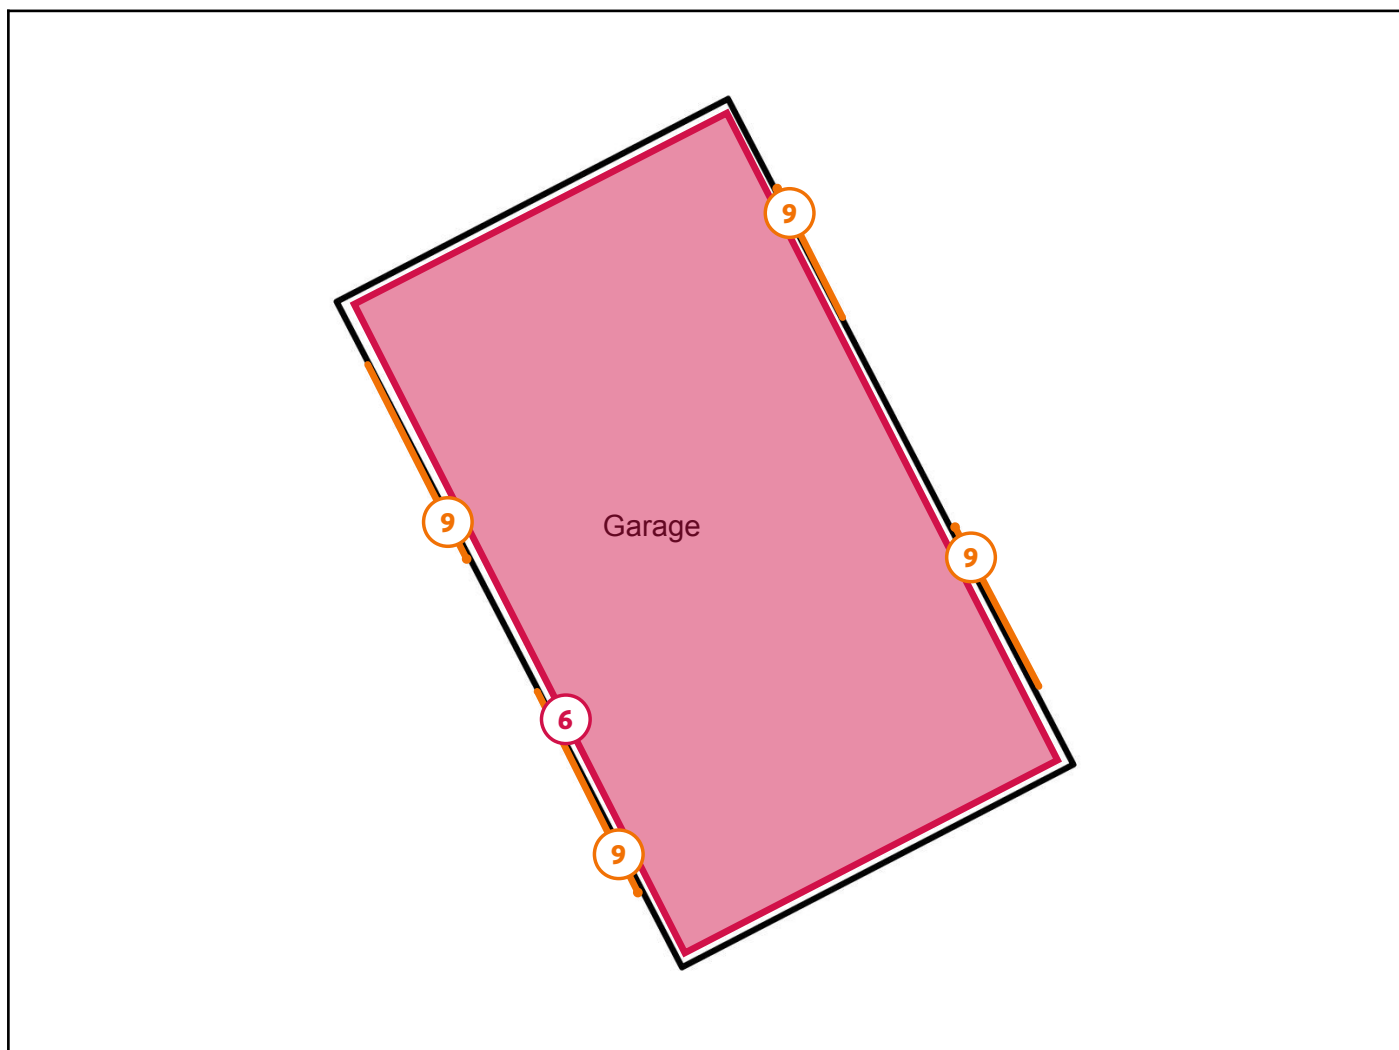
Plan 2.2: Garage - plan

Beschrijving	Type	Actie
6. Leien dak - garage - onder overzetsdak	Asbestmateriaal	Dringend maatregelen nemen
9. Vensterbank garage - deksteen	Asbestmateriaal	Verwijderen

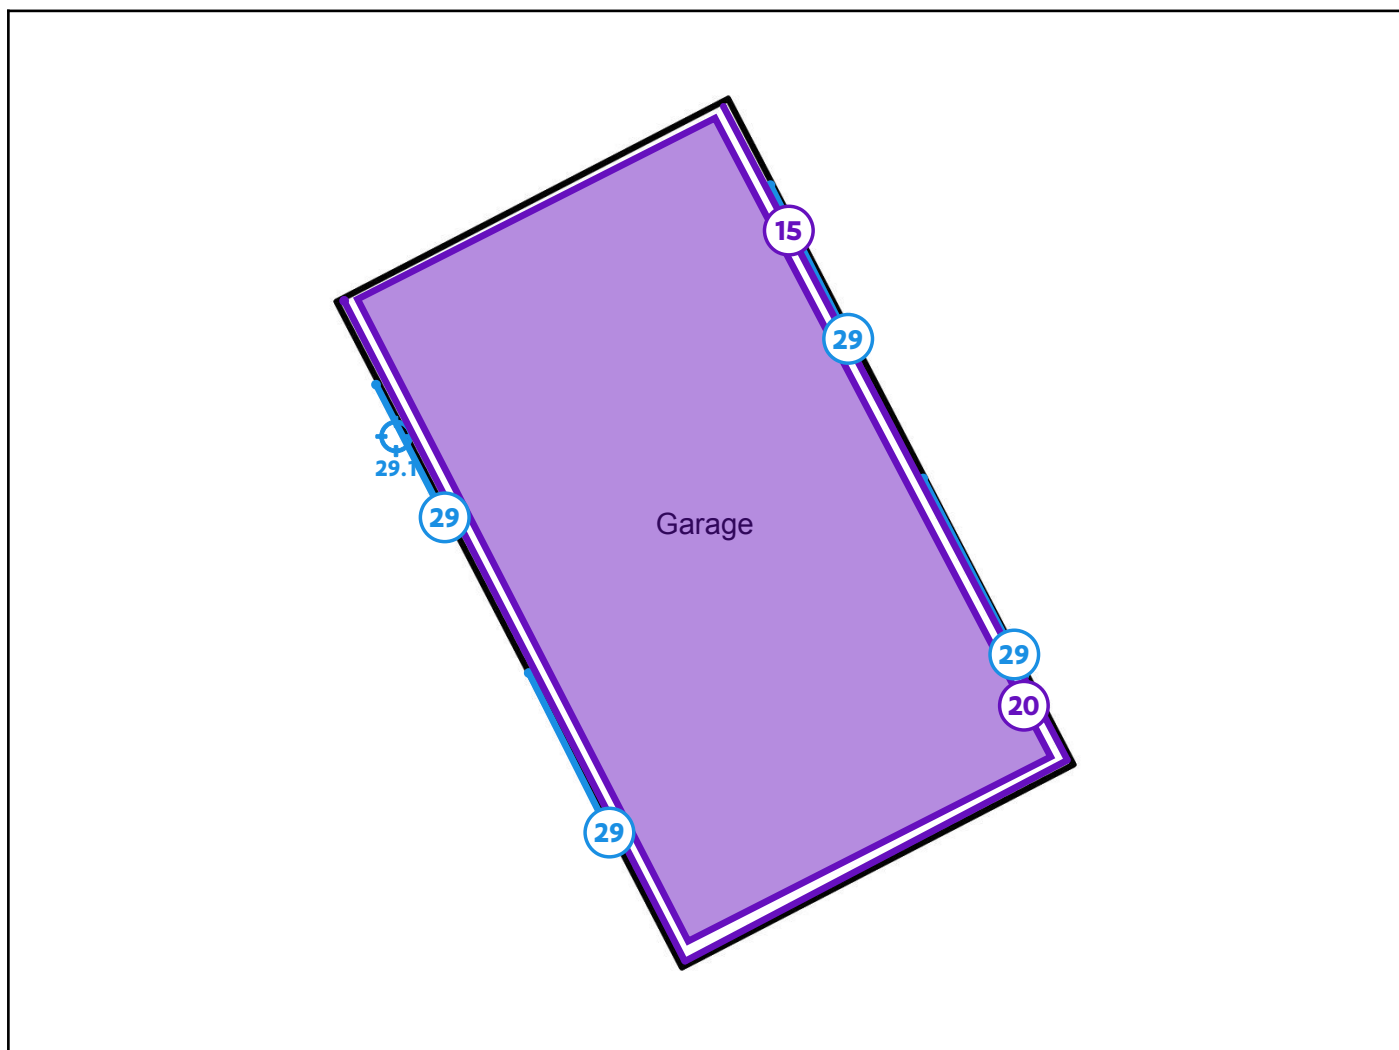
Plan 2.3: Garage plan

Beschrijving	Type	Actie
15. Muren garage blote stenen	Advies	-
20. Plafond garage - bakstenen gewevels	Advies	-
29. Mastiek enkel glas ramen garage	Geen asbest	-
29.1 Code: Staal 5	Puntmonster	-

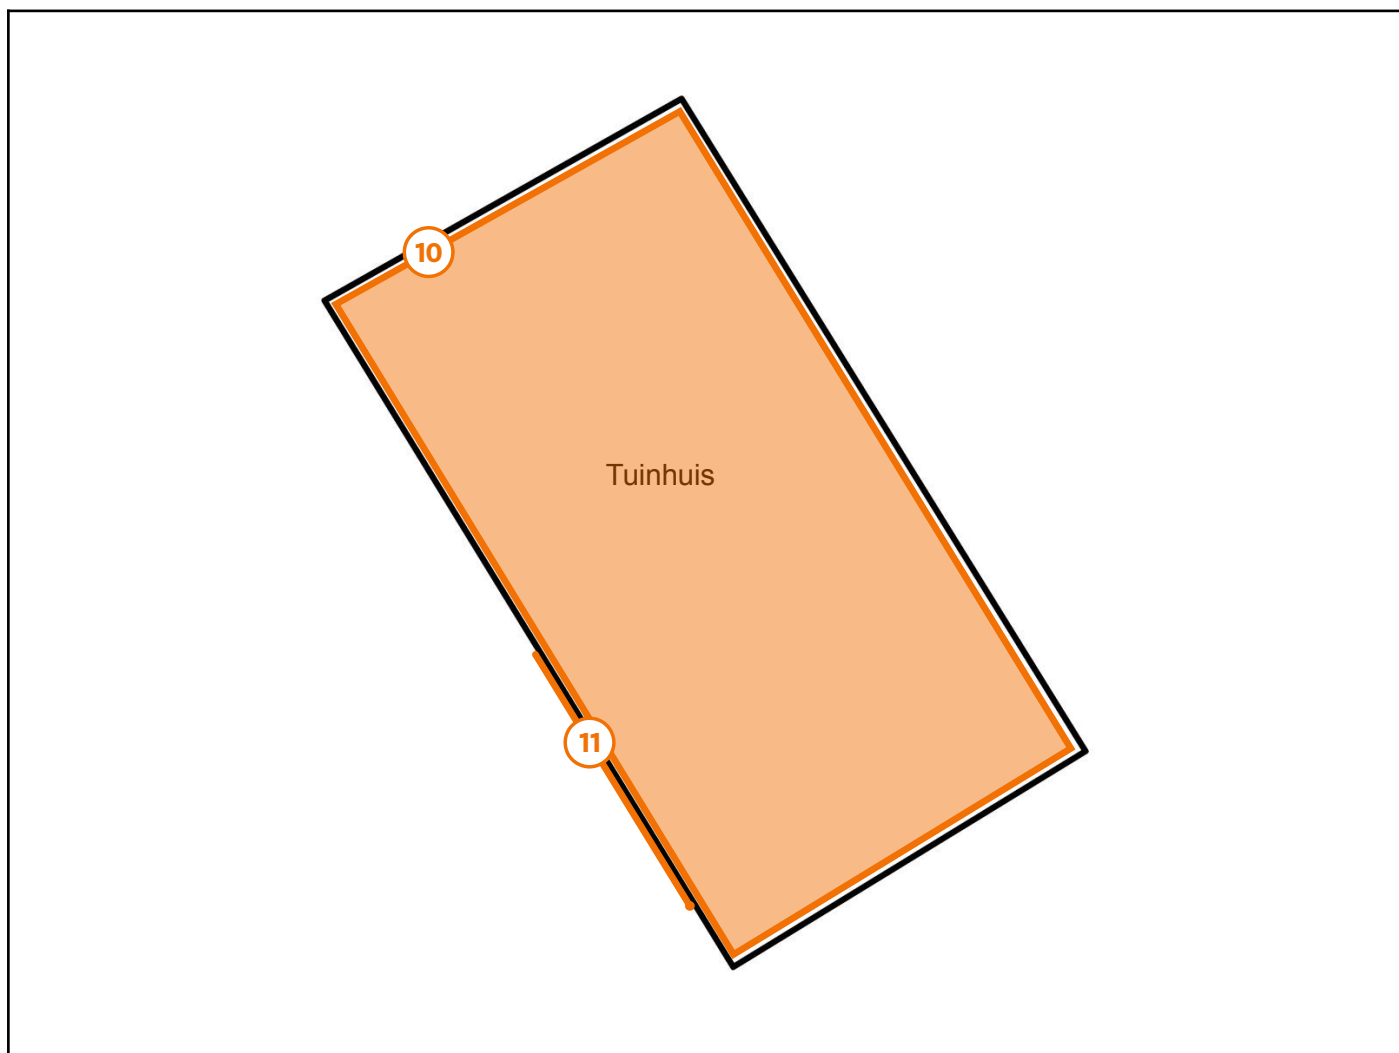
Plan 3.1: Tuinhuis plan

Beschrijving	Type	Actie
10. AC Golfplaten achteraan bijgebouw	Asbestmateriaal	Verwijderen
11. Mastiek wit - enkel glas - bijgebouw	Asbestmateriaal	Verwijderen

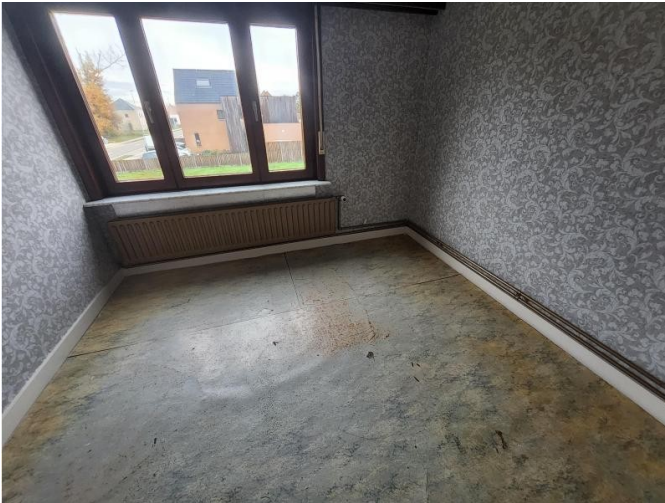
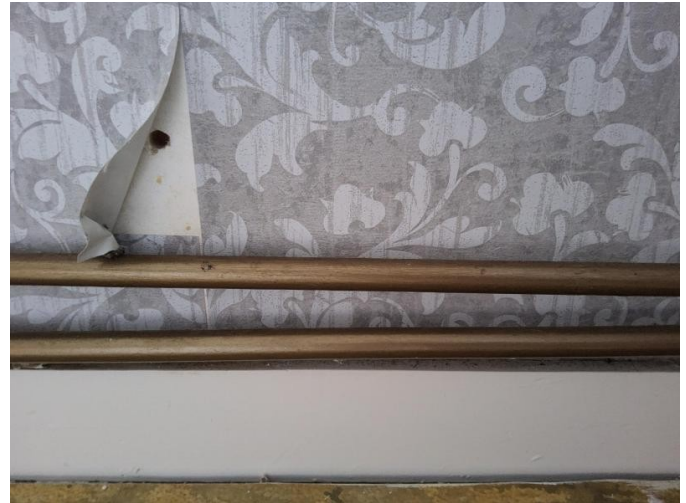
Fiche 27: Pleisterwerk muren

Geen asbest

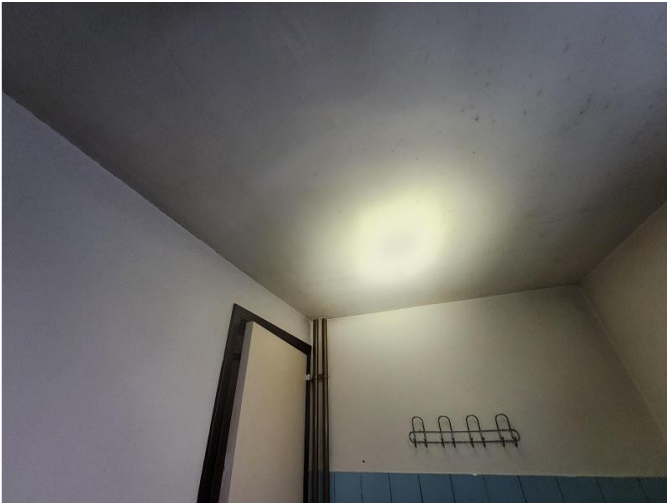
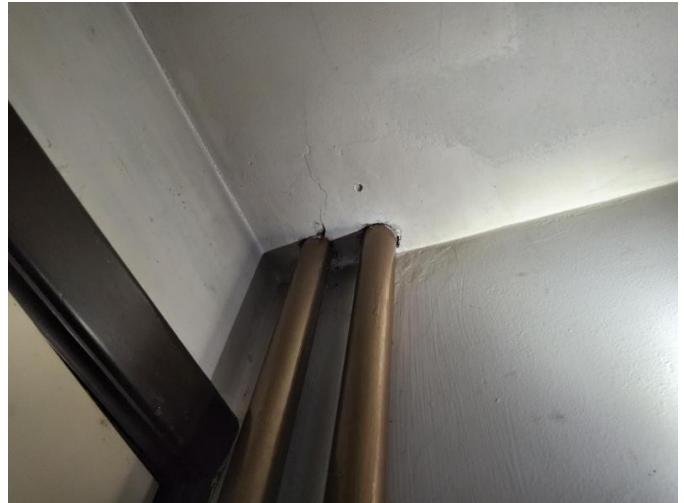
Fiche 28: Pleisterwerk plafond

Geen asbest

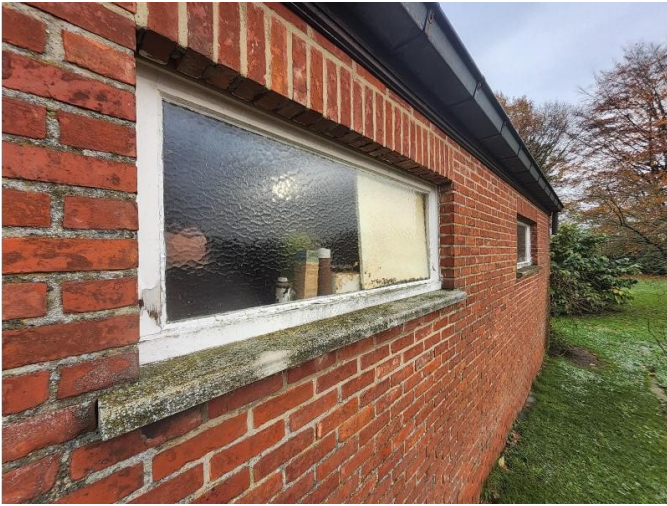
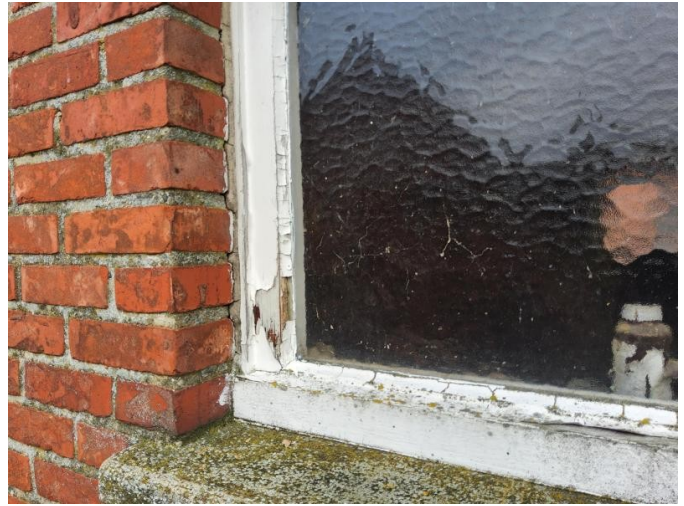
Fiche 29: Mastiek enkel glas ramen garage

Geen asbest
