# Asbestinventarisatetest

Emiel Becquaertlaan 62, 2400 Mol

Attestnummer : **20250911-000165.000**

**Asbestveilig** (maar mogelijk niet asbestvrij)

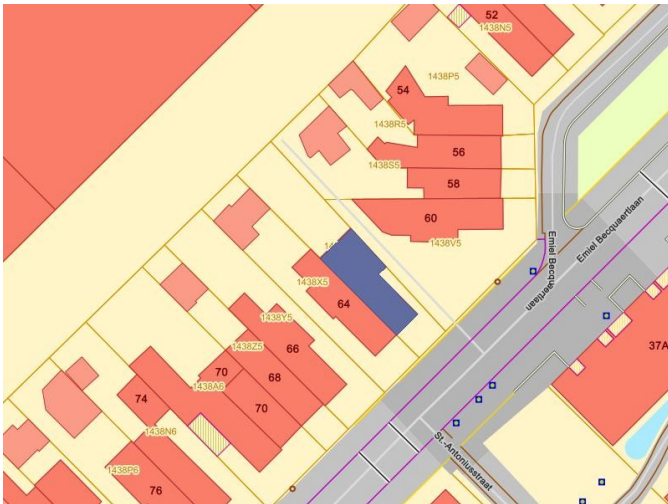
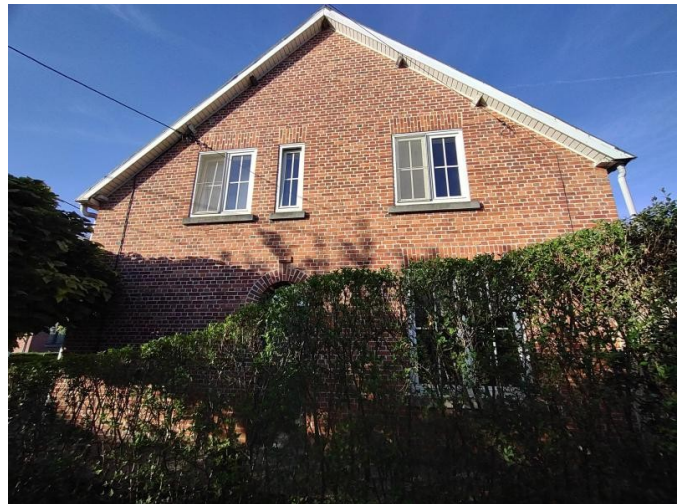
## Zone 1: Hoofdgebouw

- 0 Asbestmaterialen
- 0 Beperkingen
- 0 Uitsluitingen
- 0 Roerende goederen
- 0 Puin, steenslag, (water)bodem
- 6 Adviezen
- 2 Geen asbest

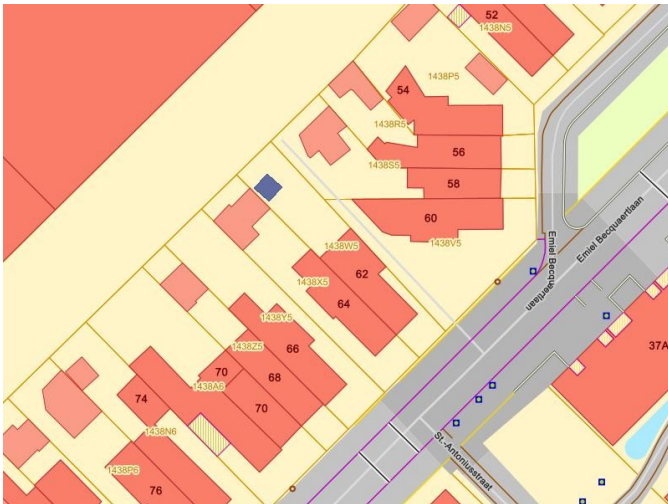
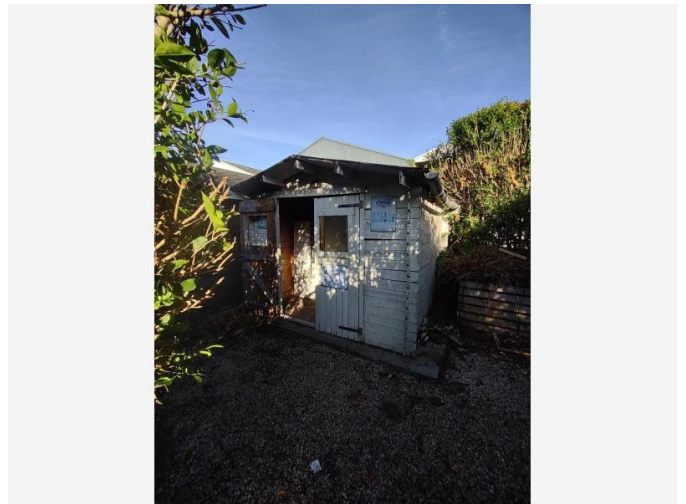
## Zone 2: Tuinhuis

- 0 Asbestmaterialen
- 0 Beperkingen
- 0 Uitsluitingen
- 0 Roerende goederen
- 0 Puin, steenslag, (water)bodem
- 0 Adviezen
- 1 **Geen asbest**

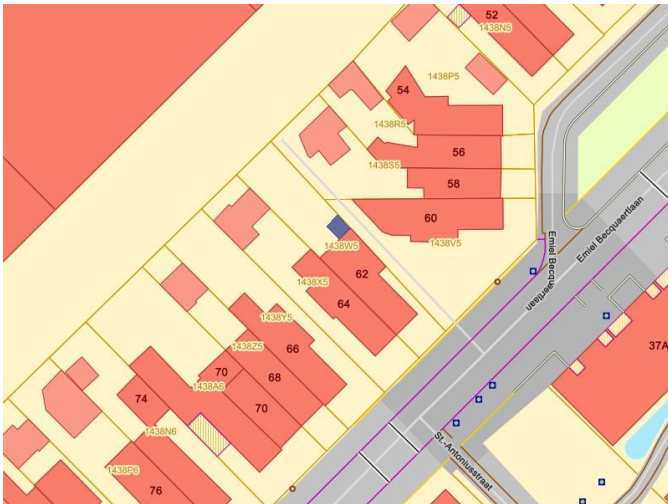
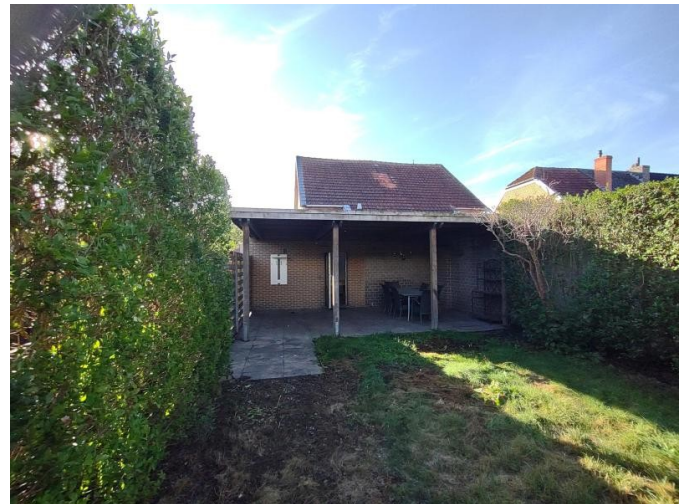
## Zone 3: verharding 1

- 0 Asbestmaterialen
- 0 Beperkingen
- 0 Uitsluitingen
- 0 Roerende goederen
- 0 Puin, steenslag, (water)bodem
- 0 Adviezen
- 0 Geen asbest

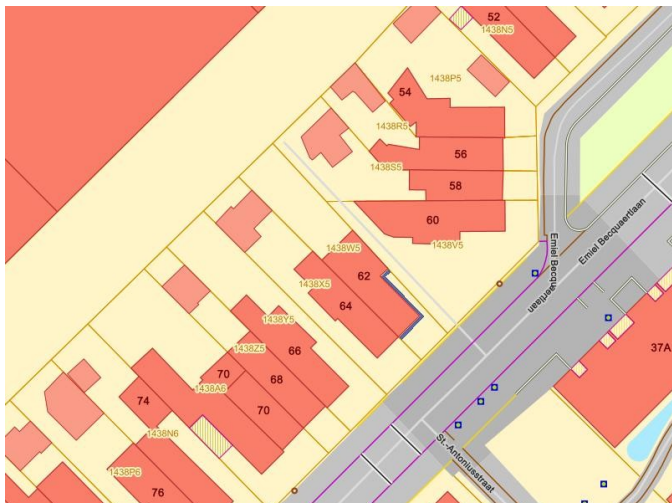
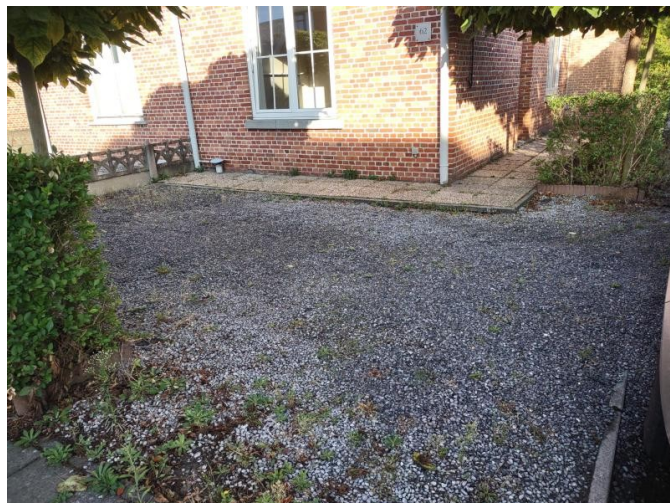
## Zone 4: Constructie

- 0 Asbestmaterialen
- 0 Beperkingen
- 0 Uitsluitingen
- 0 Roerende goederen
- 0 Puin, steenslag, (water)bodem
- 0 Adviezen
- 0 Geen asbest
