# Asbestinventarisatetest

Hendrik Consciencestraat 7, 2340 Beerse

Attestnummer : 20230519-000182.000

Uitgegeven op : 19.05.2023

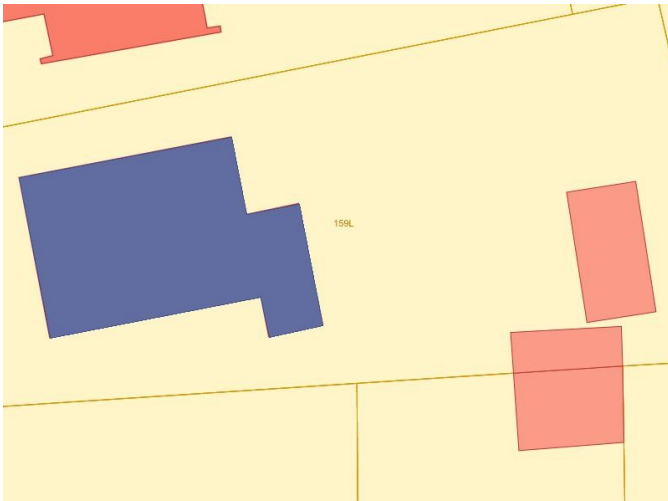
## Zone 1: Hoofdgebouw

**2 Asbestmaterialen**

| Beschrijving | Type | Actie |
|---|---|---|
| 2. Schouwbus | Asbestmateriaal | Zorgvuldig beheren |

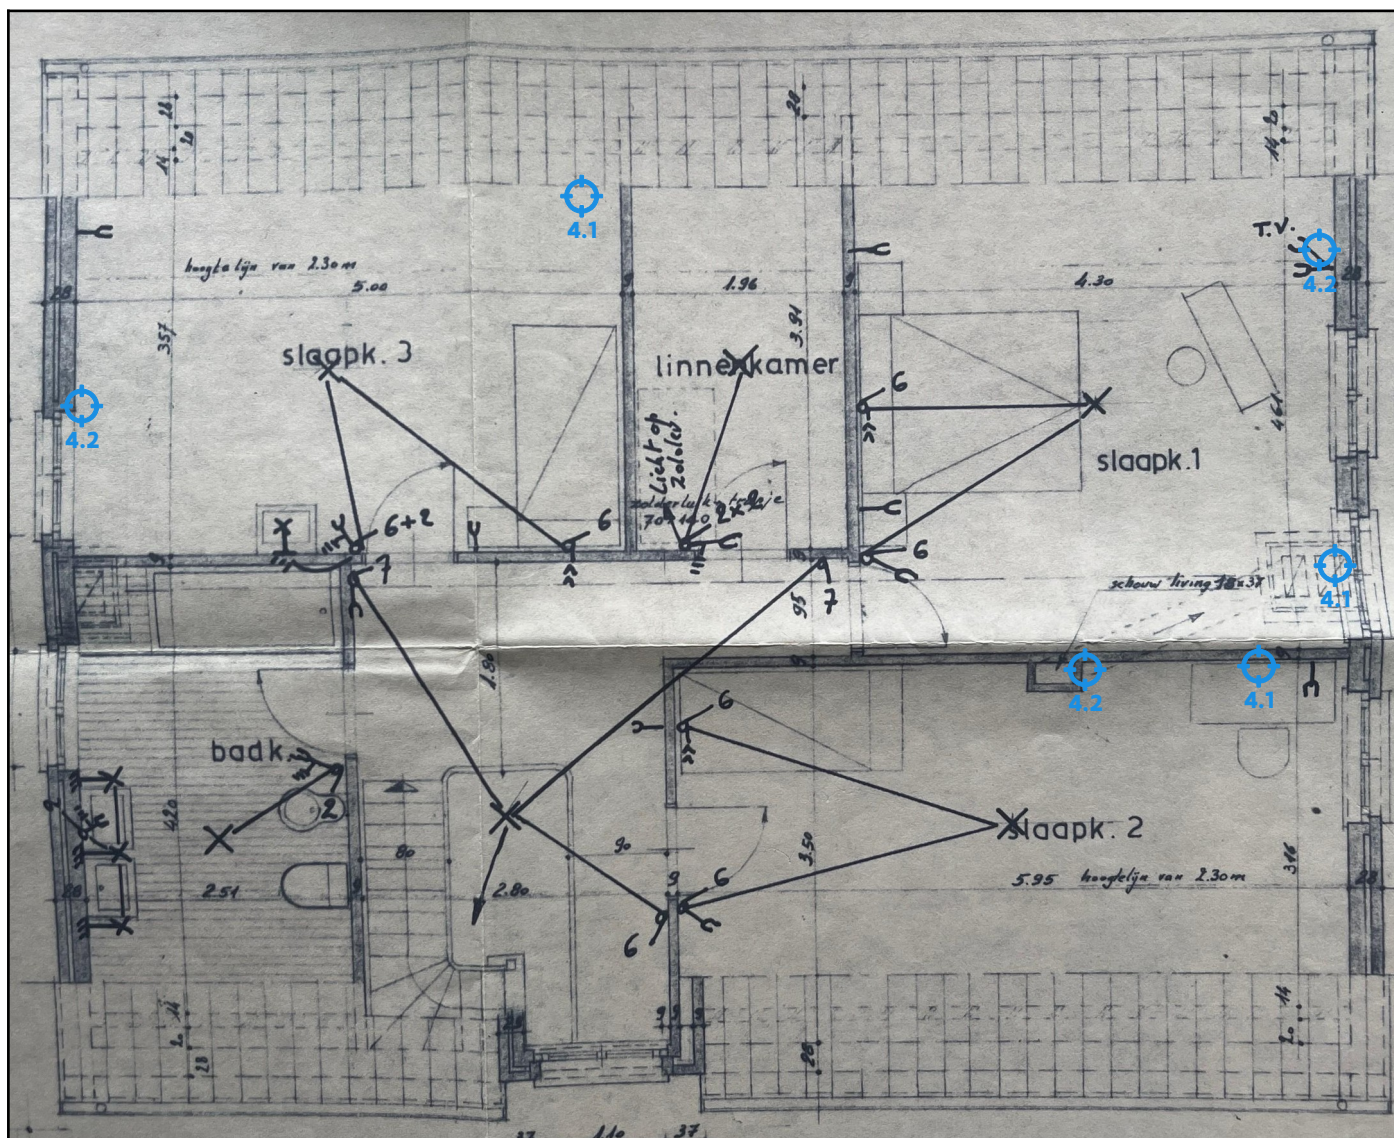
## Plan 1.2: Grondplan 1ste verdieping

| Beschrijving | Type | Actie |
|---|---|---|
| 4.2 Code: MS2 Plafondpleister | Mengmonster | - |

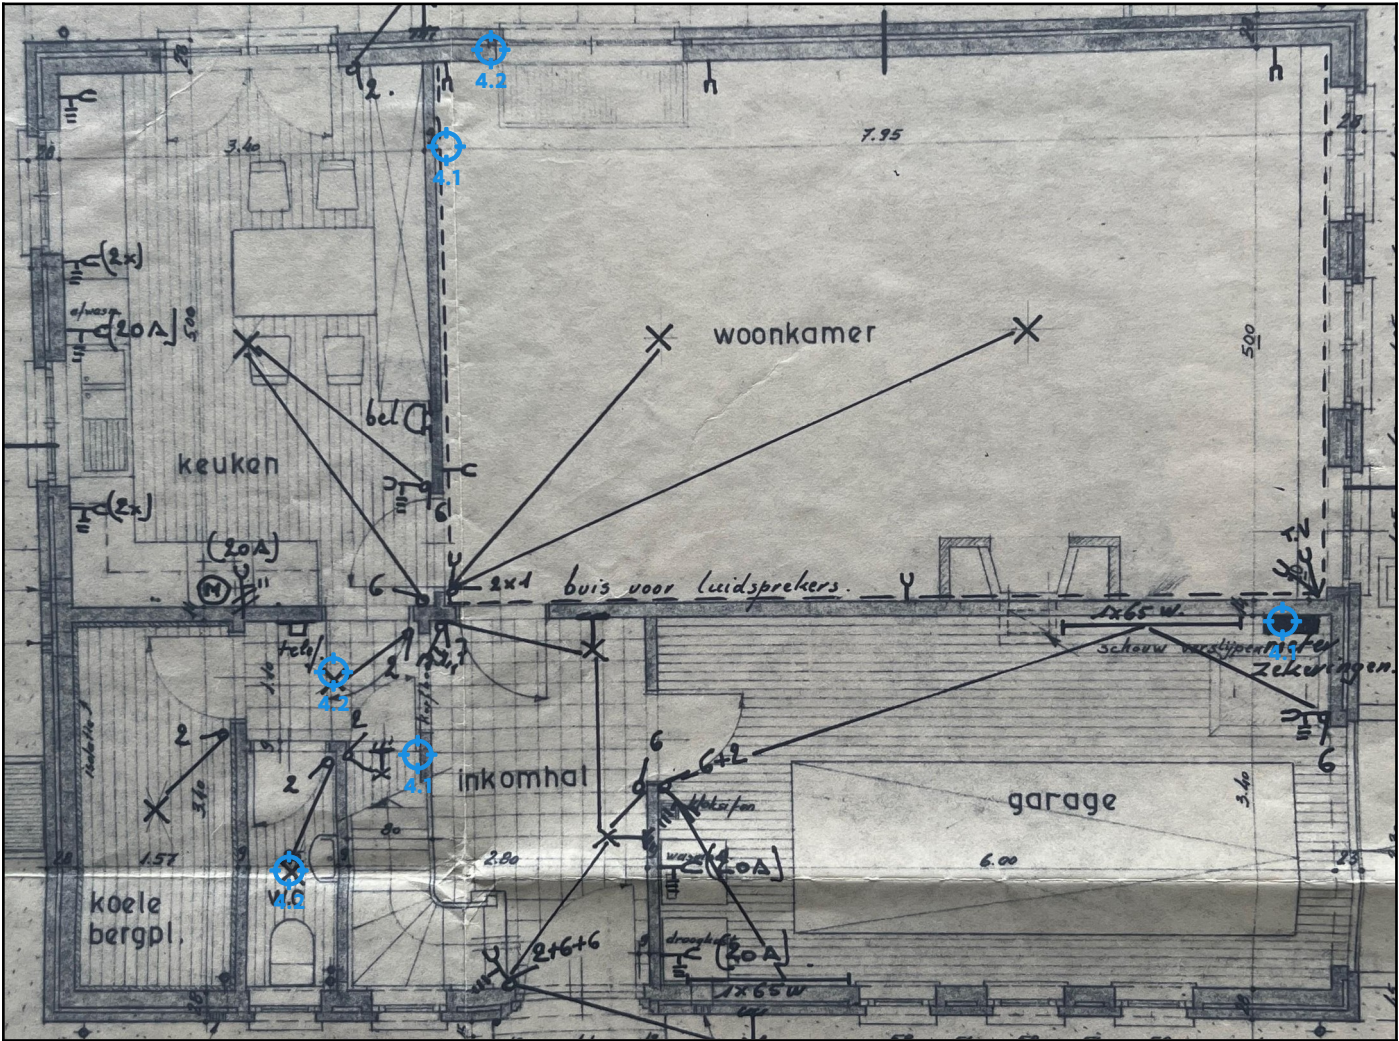
# Plan 1.3: Grondplan Gelijkvloers

| Beschrijving | Type | Actie |
|---|---|---|
| 3. Kruipkelder | Beperking | - |

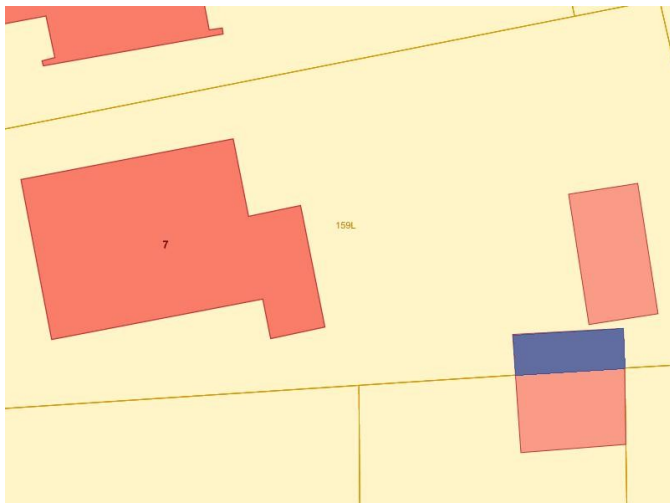
## Zone 2: Bijgebouw

- 0 Asbestmaterialen
- 0 Beperkingen
- 0 Uitsluitingen
- 0 Roerende goederen
- 0 Puin, steenslag, (water)bodem
- 0 Adviezen
- 0 Geen asbest

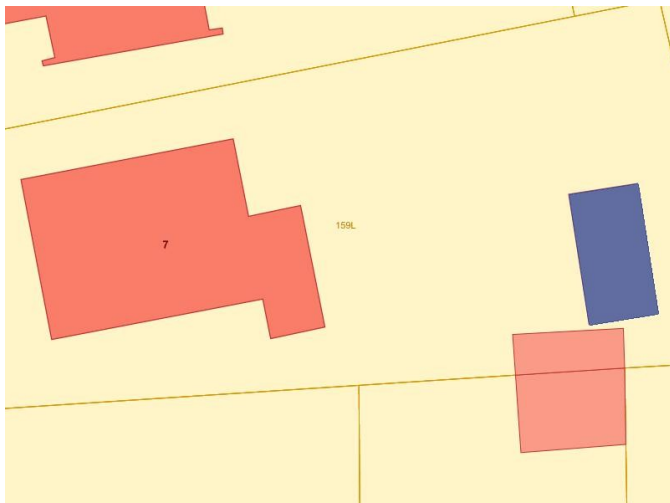
## Zone 3: Bijgebouw

- 0 Asbestmaterialen
- 0 Beperkingen
- 0 Uitsluitingen
- 0 Roerende goederen
- 0 Puin, steenslag, (water)bodem
- 0 Adviezen
- 0 Geen asbest
