# Asbestinventarisatattest

Julius Sabbelaan 9, 8300 Knokke-Heist

Attestnummer : 20260615-000183.000

**Niet-asbestveilig**

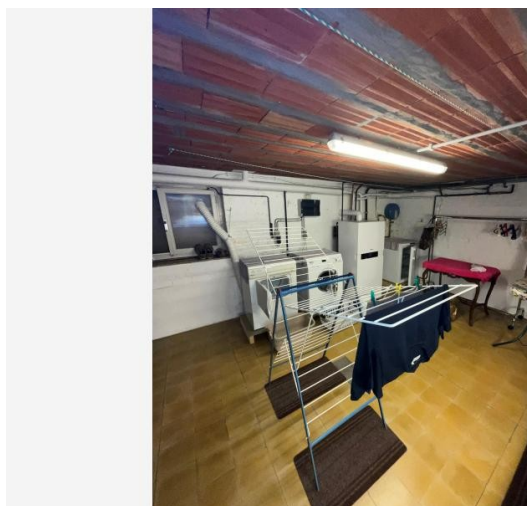
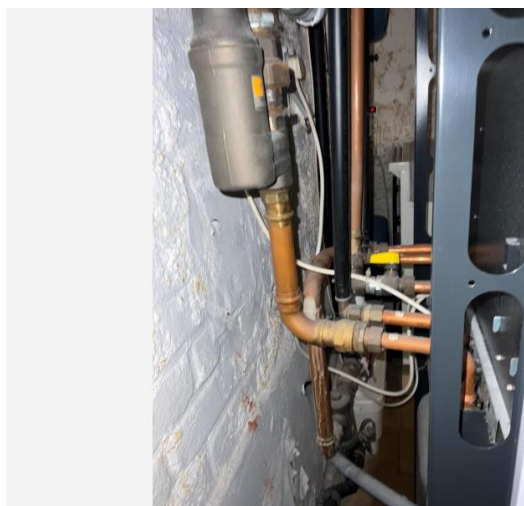
## Fiche 10: Geen verdachte materialen aan de stookketel

| 10. Geen verdachte materialen aan de stookketel | Overige ruimte of materiaal | - |

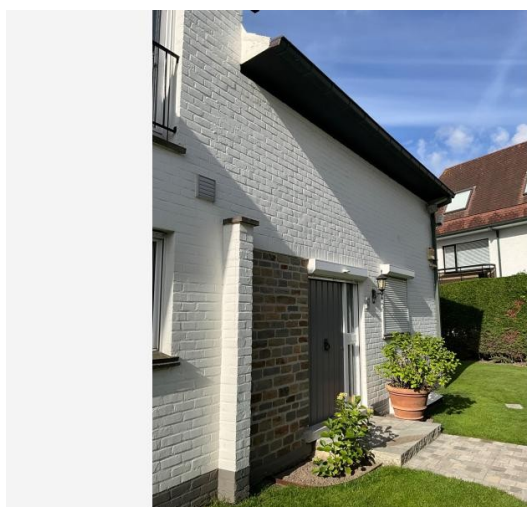
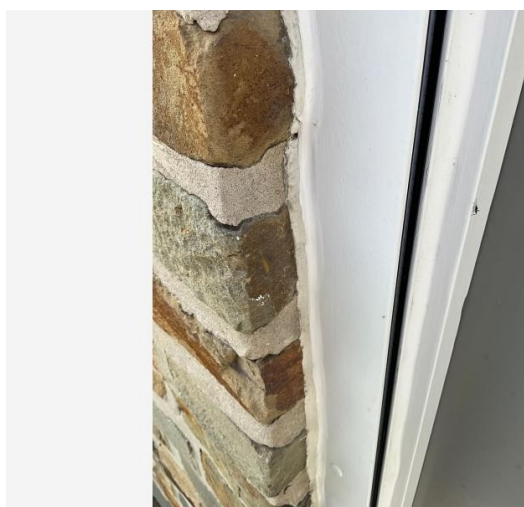
## Fiche 12: Kit aan de ramen en poort

| Beschrijving | Notitie | Terug te vinden op plannen |
|---|---|---|
| Fiche 12: Kit aan de ramen en poort | De kit aan de ramen, deuren en poort is niet asbestverdacht. | - |
